COMUNE DI SAN PROSPERO
(PROVINCIA DI MODENA)

P.d.R.
PIANO DELLA RICOSTRUZIONE
(L.R. n. 16/2012)

REVISIONE DEI VINCOLI
E INTERVENTI NELLE ZONE DI COMPLETAMENTO

REVISIONE DEI VINCOLI
SCHEDE

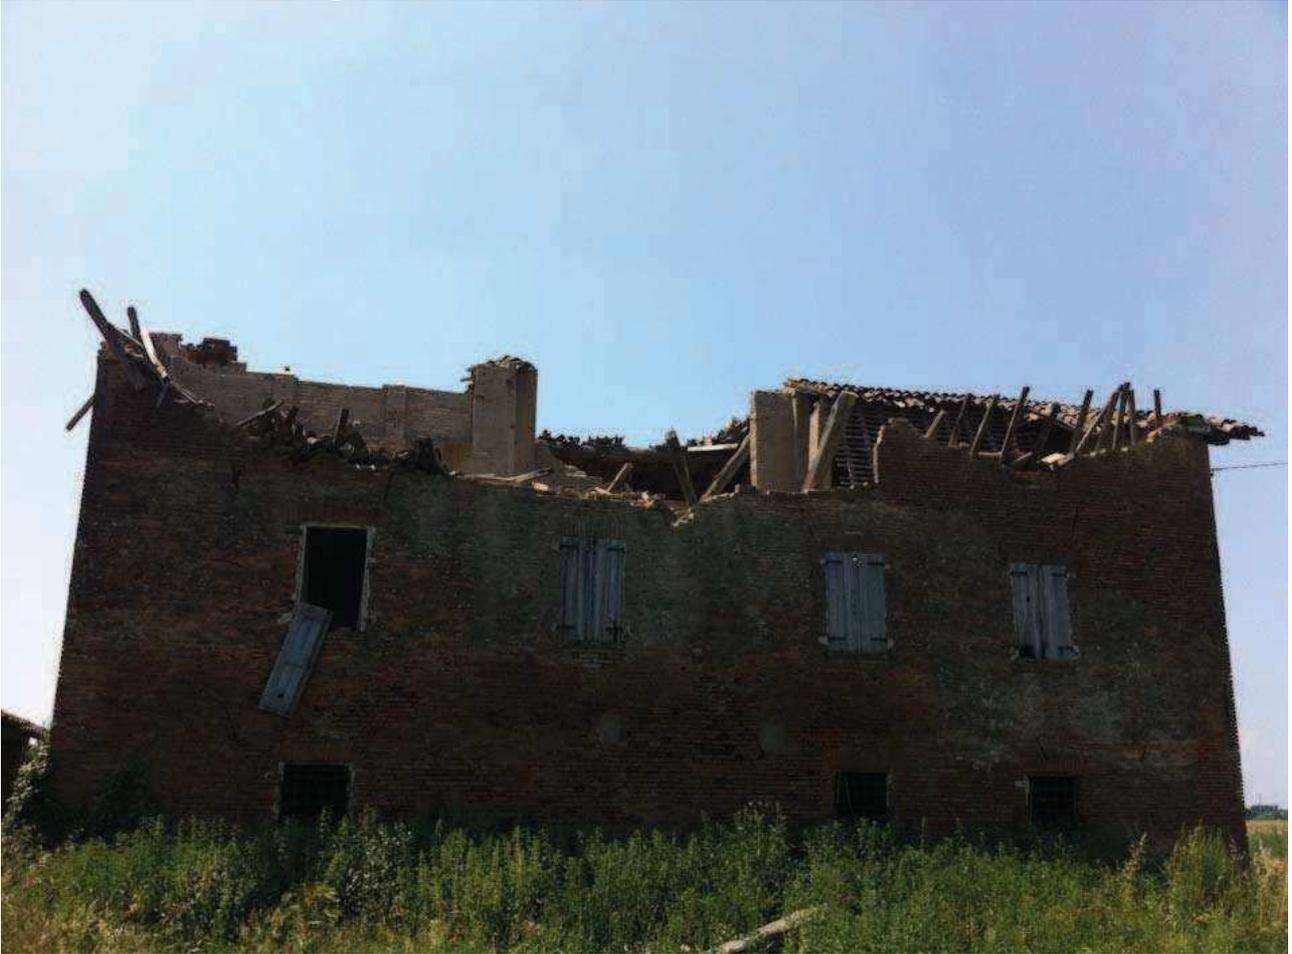
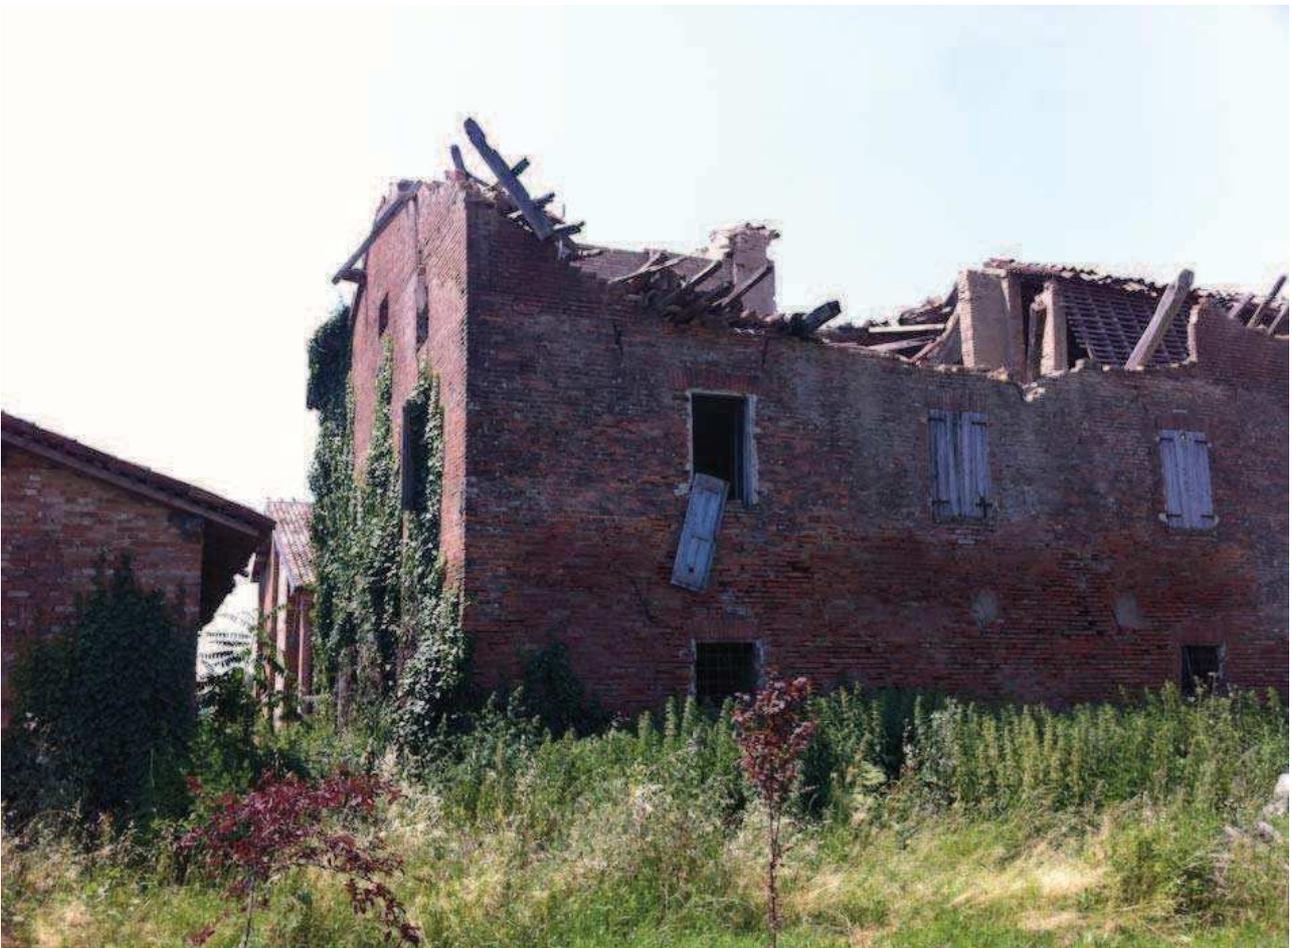
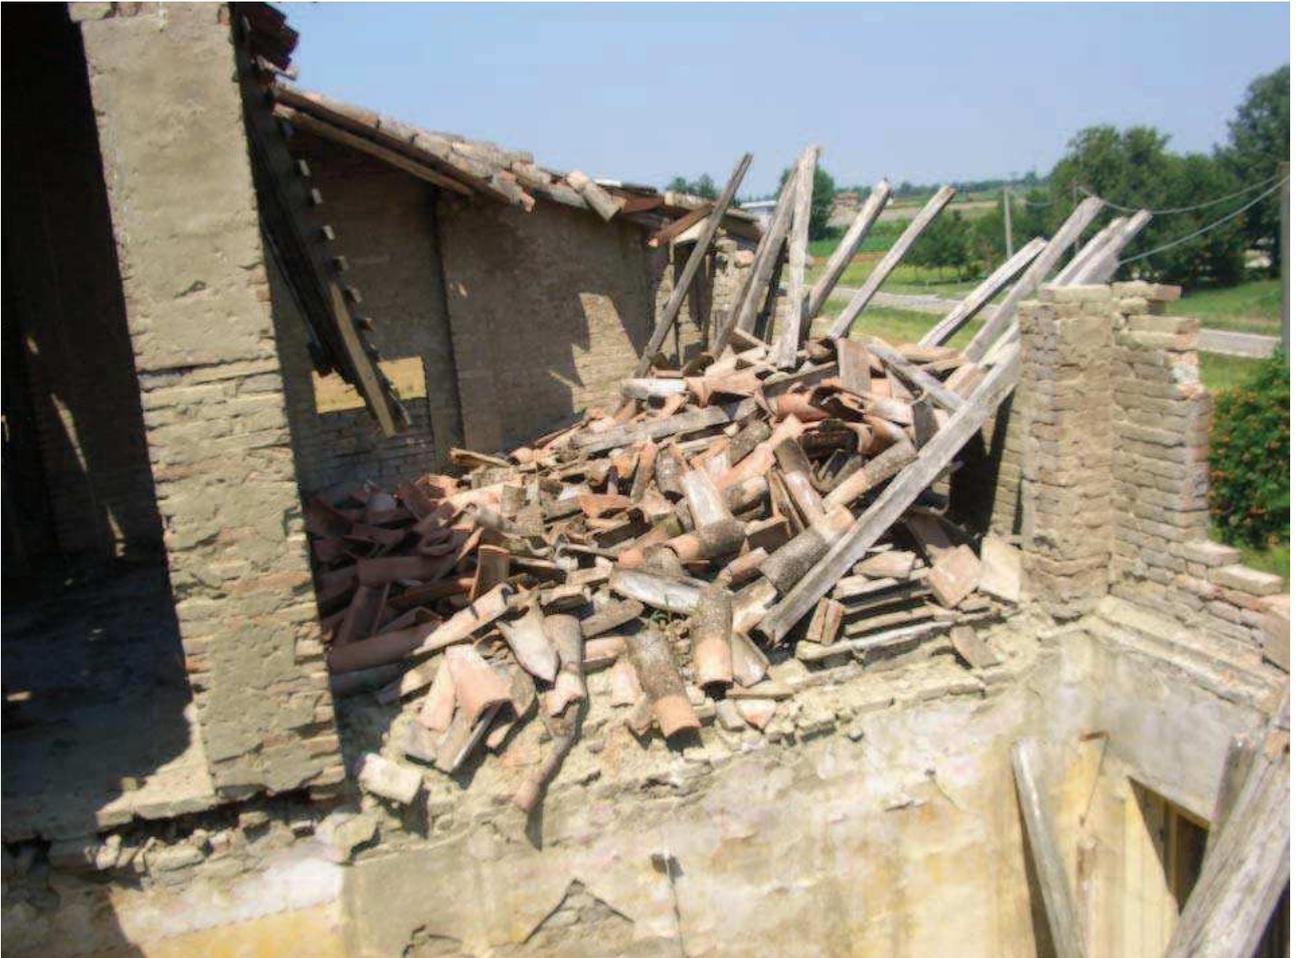
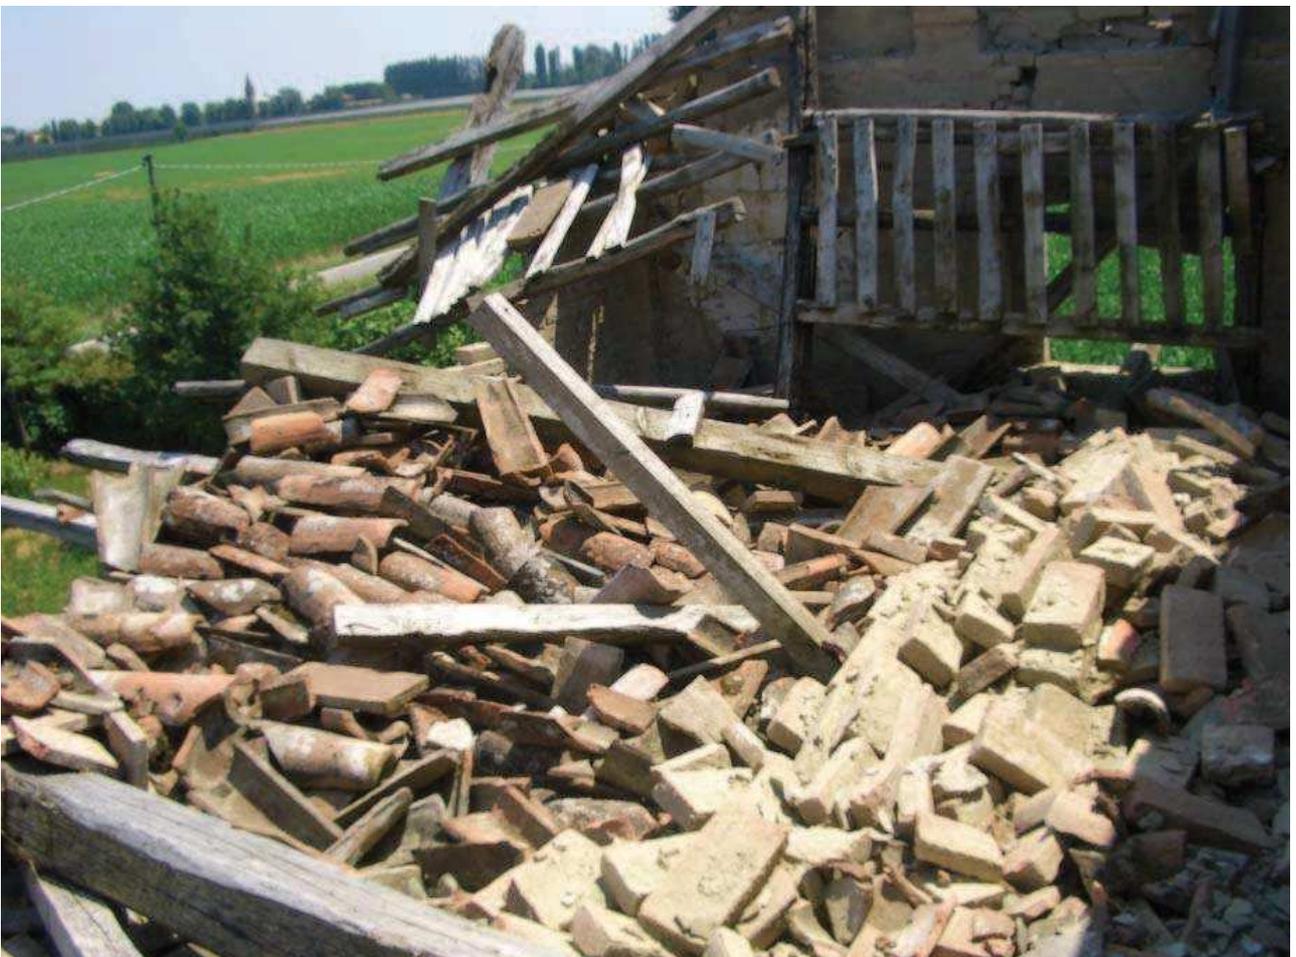
Documentazione fotografica

CLASSIFICAZIONE DEL DANNO SCHEDA AEDES	VALUTAZIONE DEL DANNO STRUTTURALE E FUNZIONALE IN ORDINE AL MANTENIMENTO O MENO DEL VINCOLO	
	Strutture verticali	Estesi e gravi danni, con parziale crollo, documentati da perizia asseverata assunta agli atti prot. 9566 del 26.11.2013.
	Strutture orizzontali	
	Copertura	
	Finiture	
	Valutazione percentuale parti crollata	
Altro		
GIUDIZIO FINALE SUL VINCOLO	Confermato	Eventuali note e/o indicazioni
	Modificato	La situazione attuale giustifica la rimozione del vincolo.
	Tolto da A2b	X L'intervento deve conformarsi all'art. 27 del vigente PRG e alle Linee Guida Regionali "paesaggi da ricostruire".
In allegato estratto catastale e documentazione fotografica.

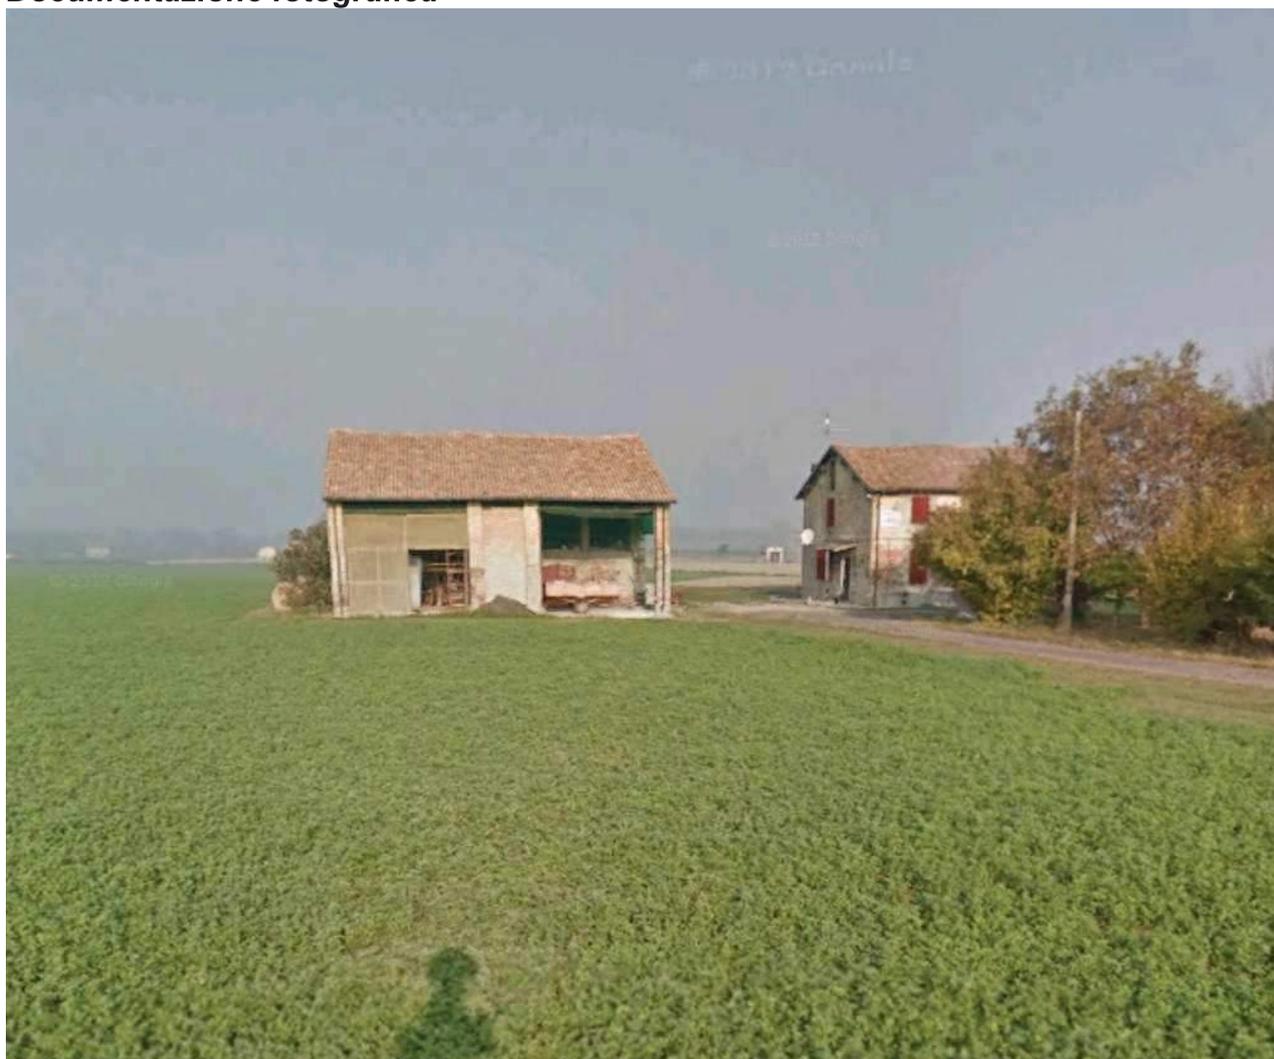
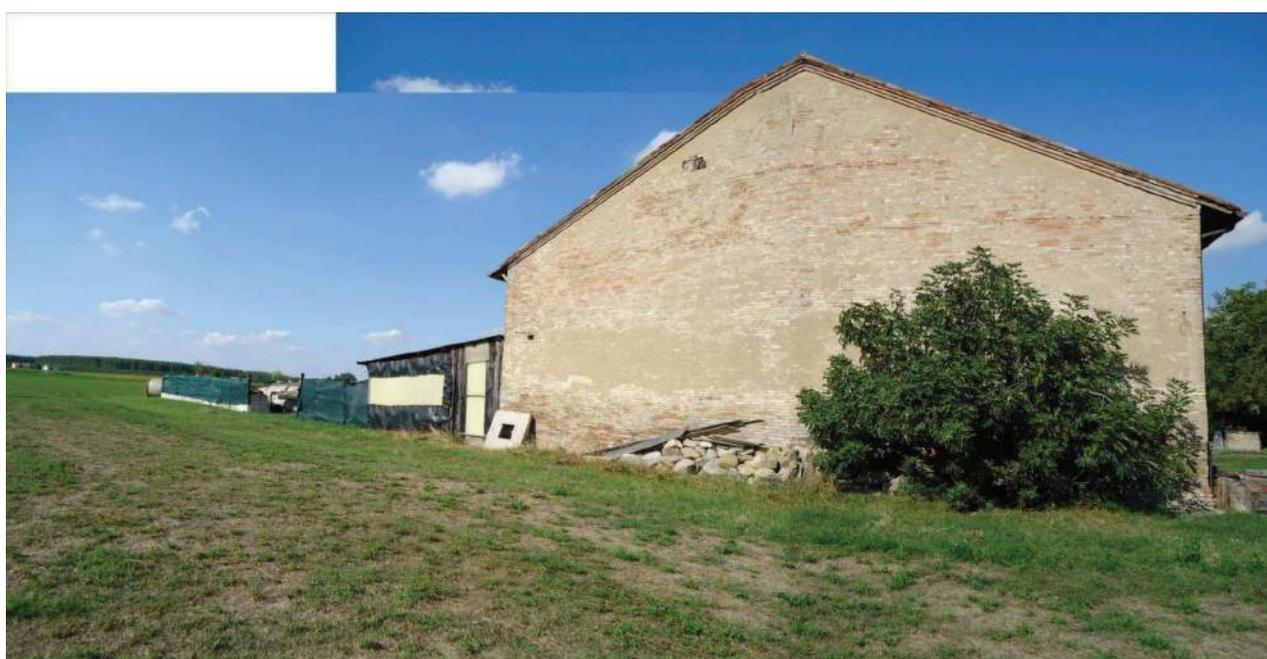
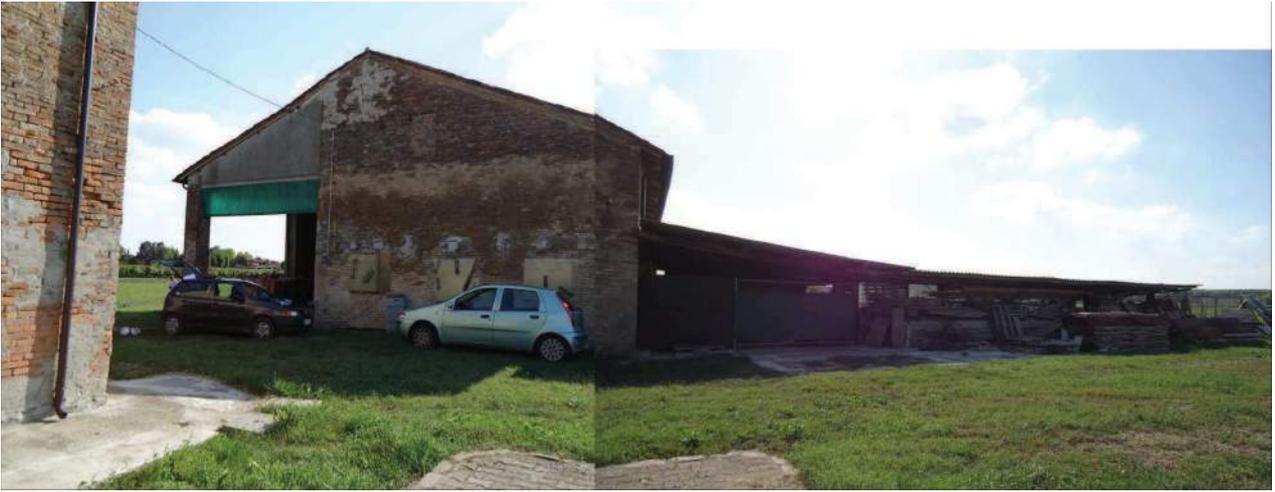
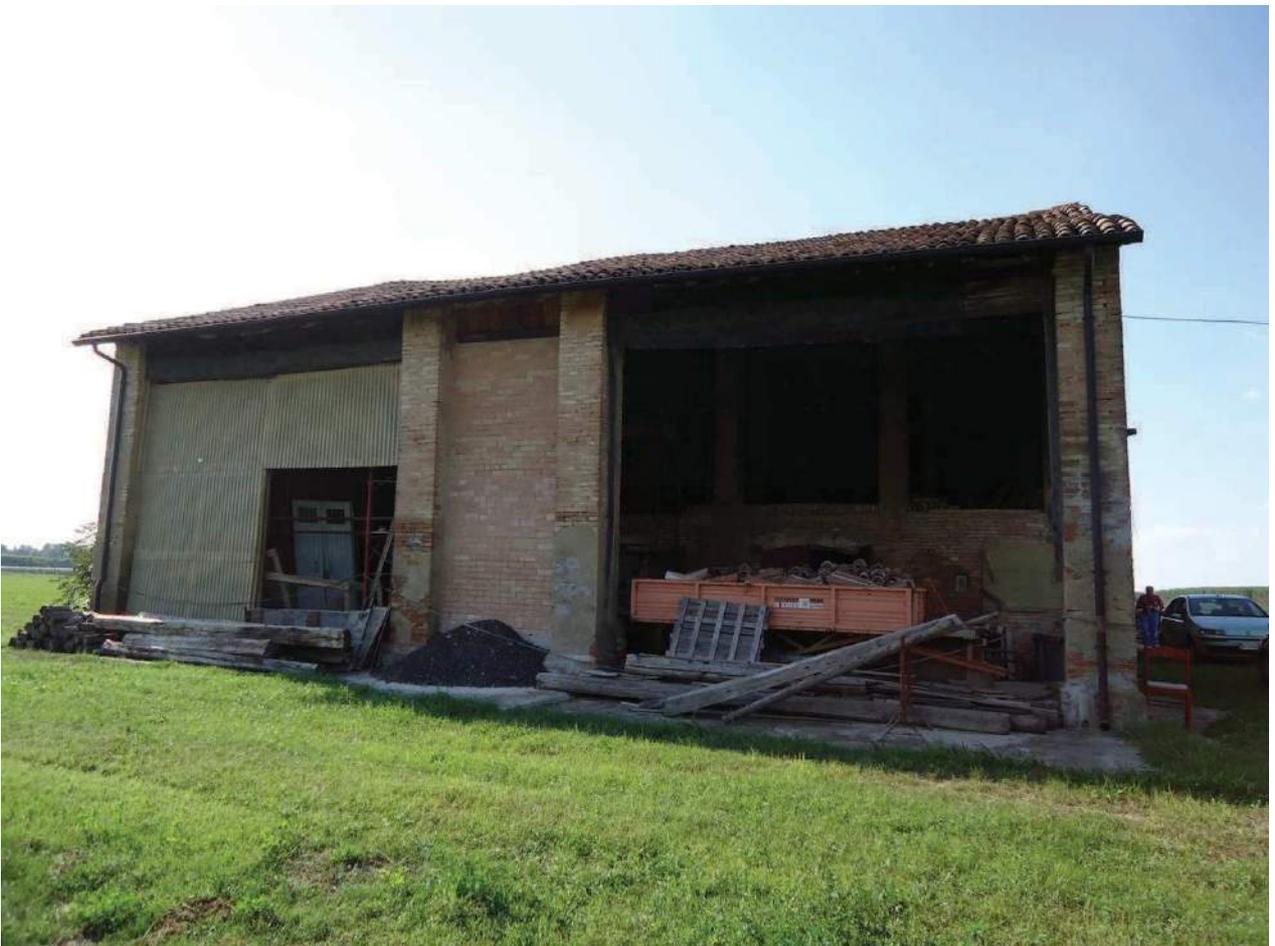
Documentazione fotografica

Parte di complesso rurale	X	
	Edificio a schiera		
	Edificio in linea		
	Edificio a corte aperta		
	A corpi congiunti		
	A porta morta		
	Palazzo o villa		
	Altro (specificare)		
DESTINAZIONE	ORIGINARIA		Stalla e Servizi
	AL MOMENTO DEL SISMA		Servizi
	ATTUALE		Inagibile
CLASSIFICAZIONE DEL DANNO SCHEDA AEDES E	VALUTAZIONE DEL DANNO STRUTTURALE E FUNZIONALE IN ORDINE AL MANTENIMENTO O MENO DEL VINCOLO		Danni diffusi documentati da perizia asseverata assunta agli atti prot. 9457 del 22.11.2013.

Strutture verticali		
	Strutture orizzontali		
	Copertura		
	Finiture		
	Valutazione percentuale parti crollata		
Altro			
GIUDIZIO FINALE SUL VINCOLO	Confermato		Eventuali note e/o indicazioni La situazione attuale giustifica la rimozione del vincolo con possibilità di ricostruire stesso volume e sagoma con lieve delocalizzazione al fine di ampliare il cono visivo previsto del PRG vigente in relazione al complesso Chiesa di San Lorenzo. L'intervento deve conformarsi all'art. 27 del vigente PRG e alle Linee Guida Regionali "paesaggi da ricostruire".
	Modificato		
	Tolto	X

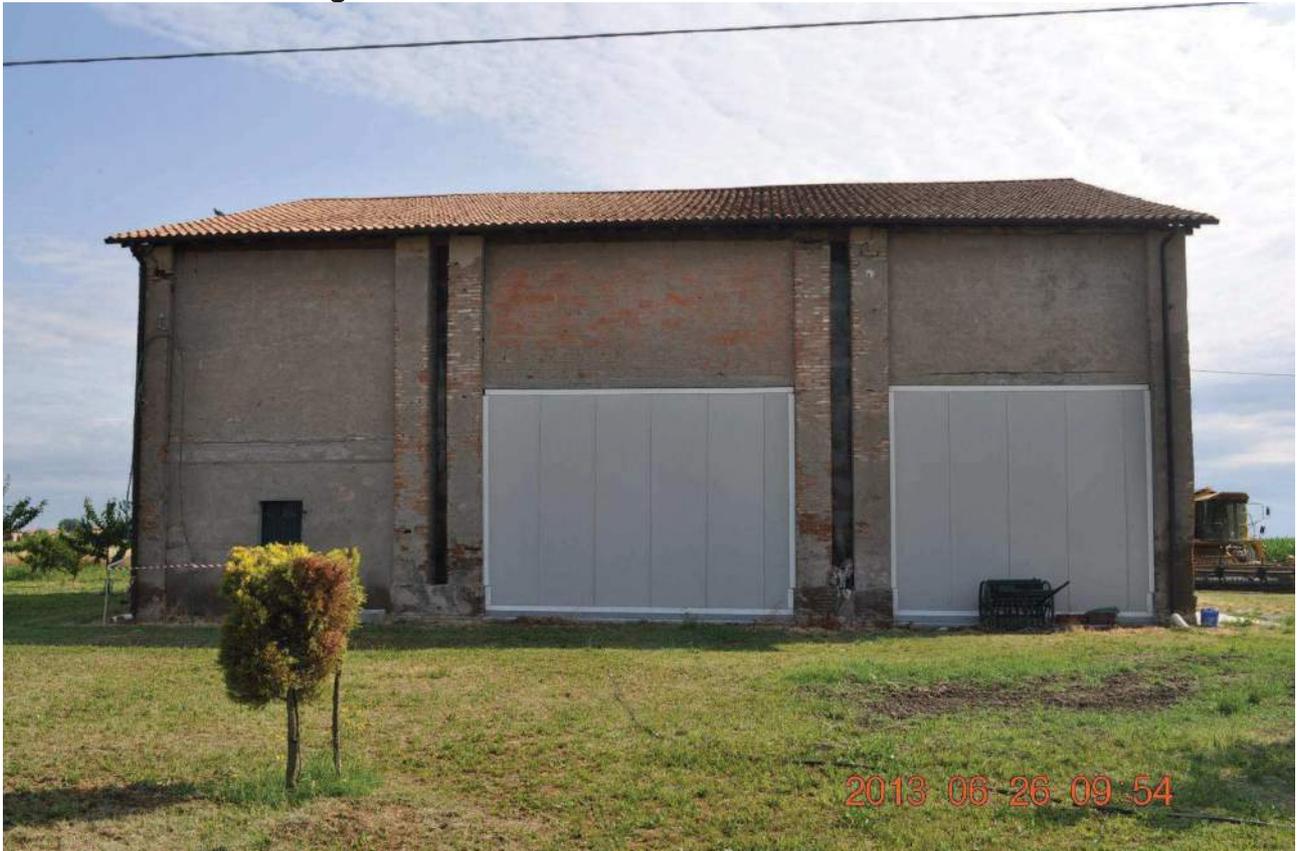
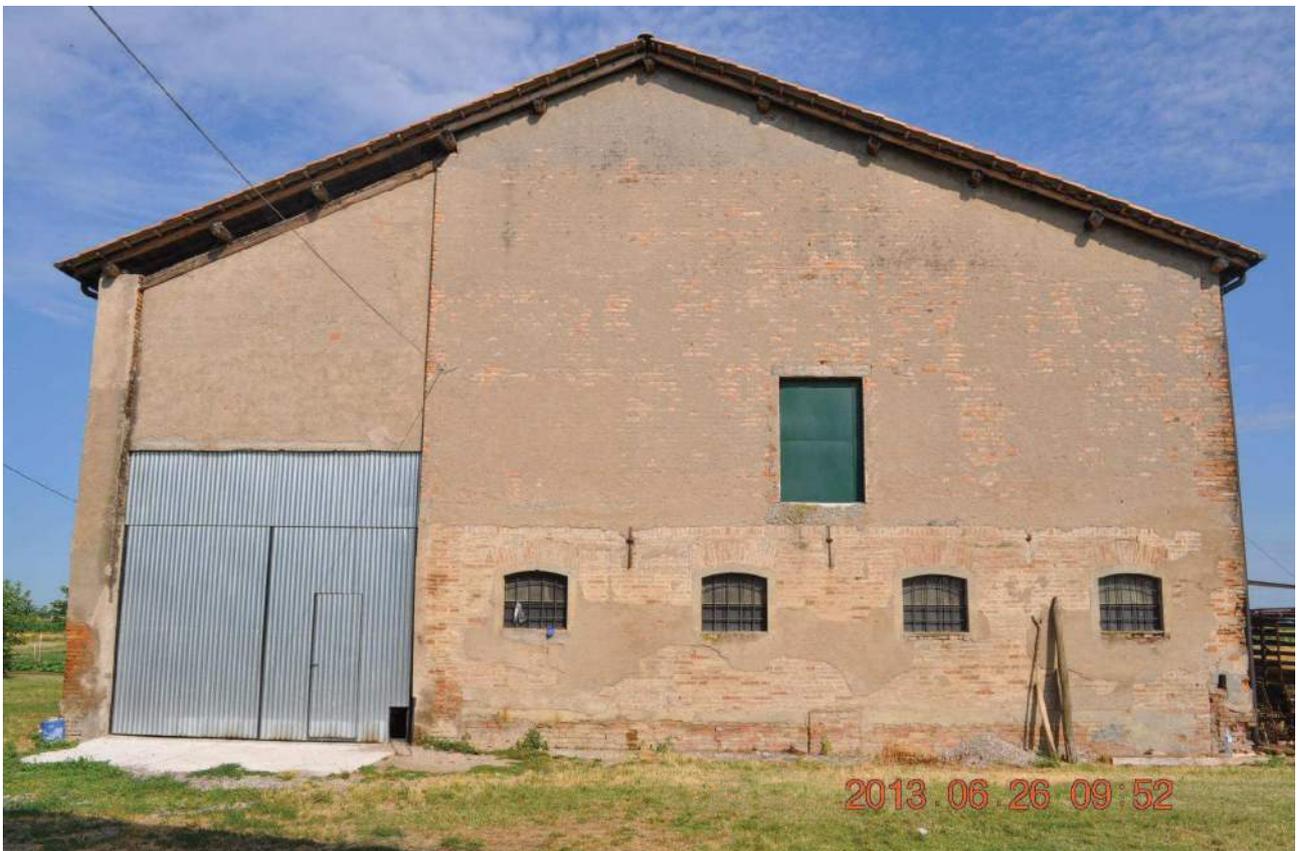
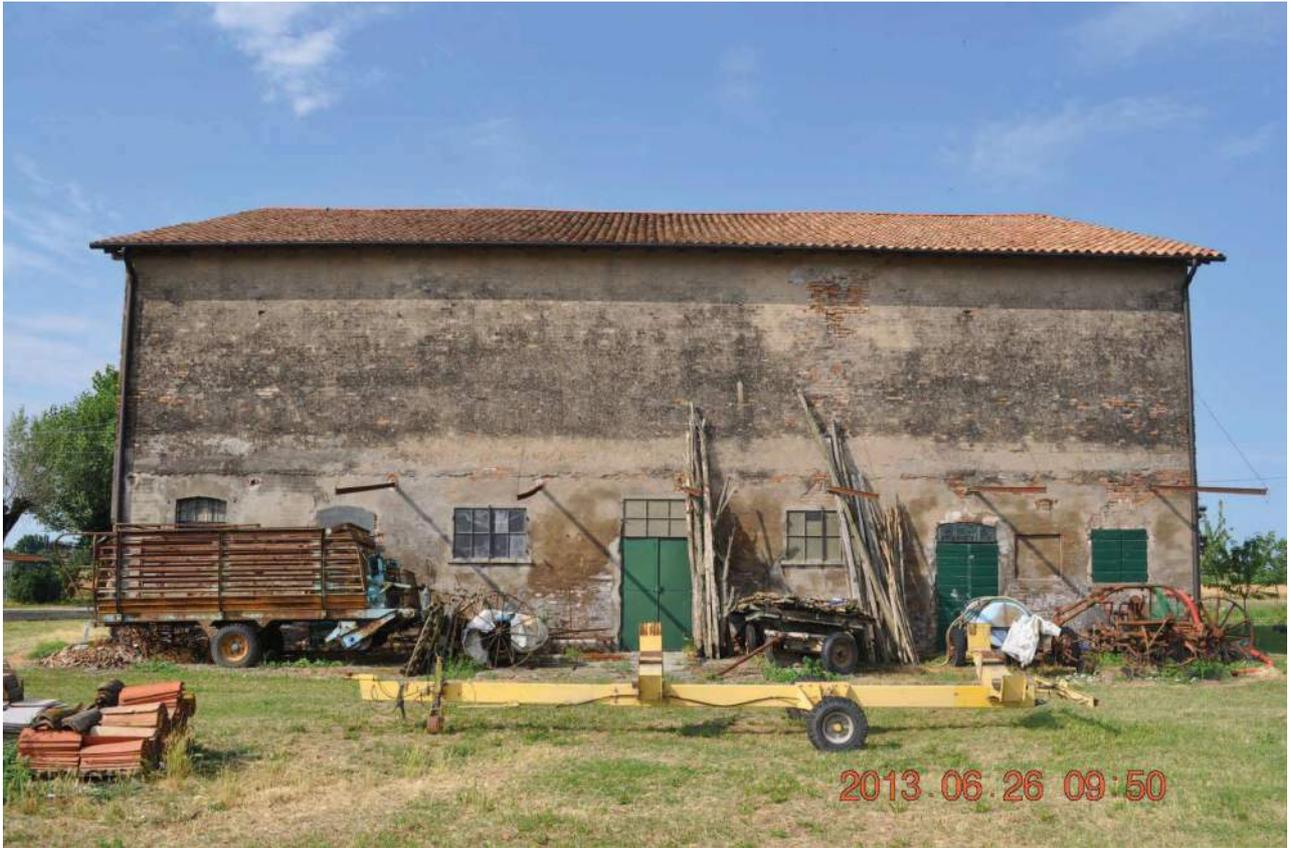
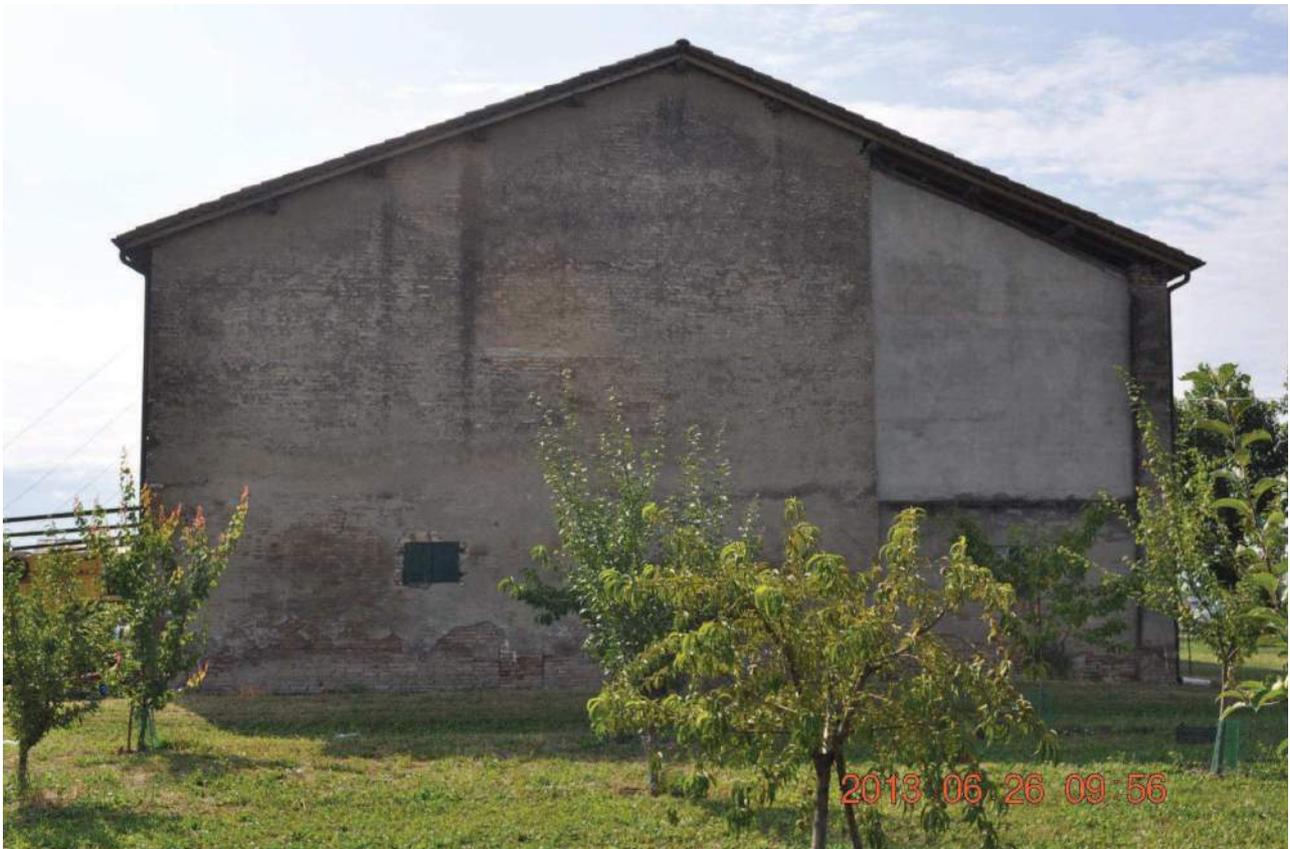
Documentazione fotografica

CLASSIFICAZIONE DEL DANNO SCHEDA AEDES E	VALUTAZIONE DEL DANNO STRUTTURALE E FUNZIONALE IN ORDINE AL MANTENIMENTO O MENO DEL VINCOLO		Danni gravi diffusi come da perizia asseverata assunta agli atti con prot. 5794 del 17.07.2013.
	Strutture verticali		
	Strutture orizzontali		
	Copertura		
	Finiture		
	Valutazione percentuale parti crollata		
	Altro		
GIUDIZIO FINALE SUL VINCOLO	Confermato		Eventuali note e/o indicazioni Considerate le caratteristiche tipologiche e lo stato attuale, si ritiene compatibile da revisione del vincolo da A2b ad A3. La ricostruzione dovrà avvenire nel rispetto di volume e sagoma. L'intervento deve conformarsi all'art. 27 del vigente PRG e alle Linee Guida Regionali "paesaggi da ricostruire".
	Modificato Da A2b ad A3	X	
	Tolto		
In allegato estratto catastale e documentazione fotografica.

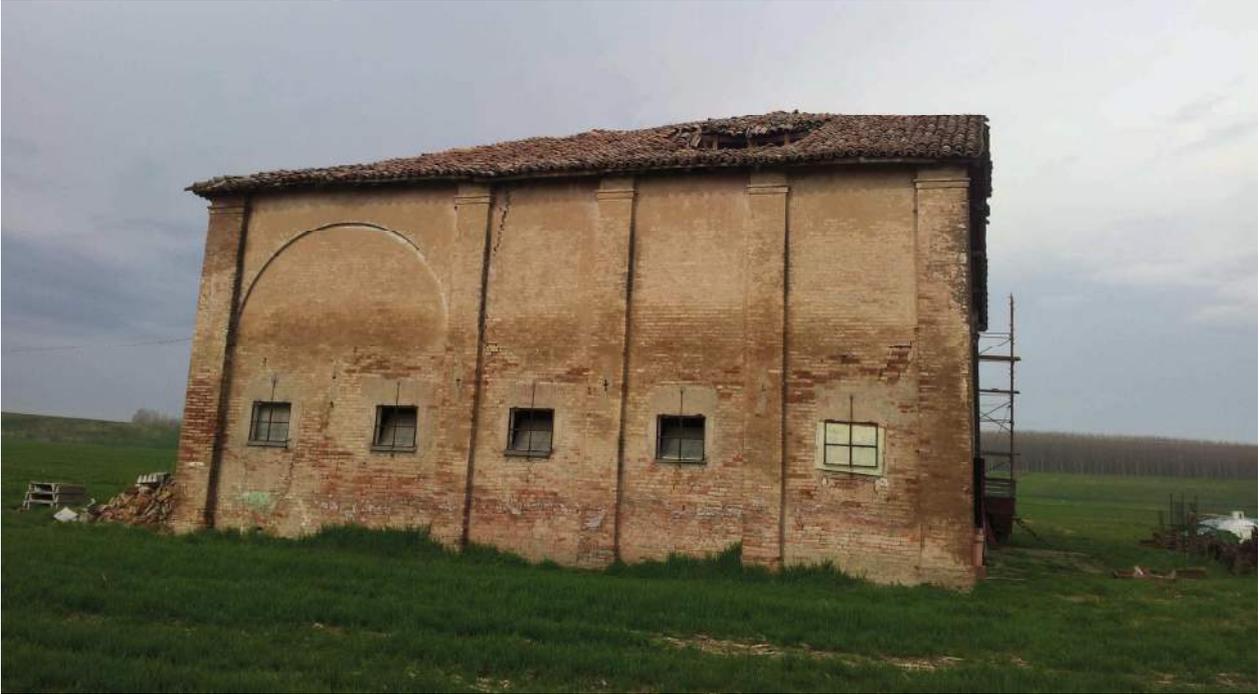
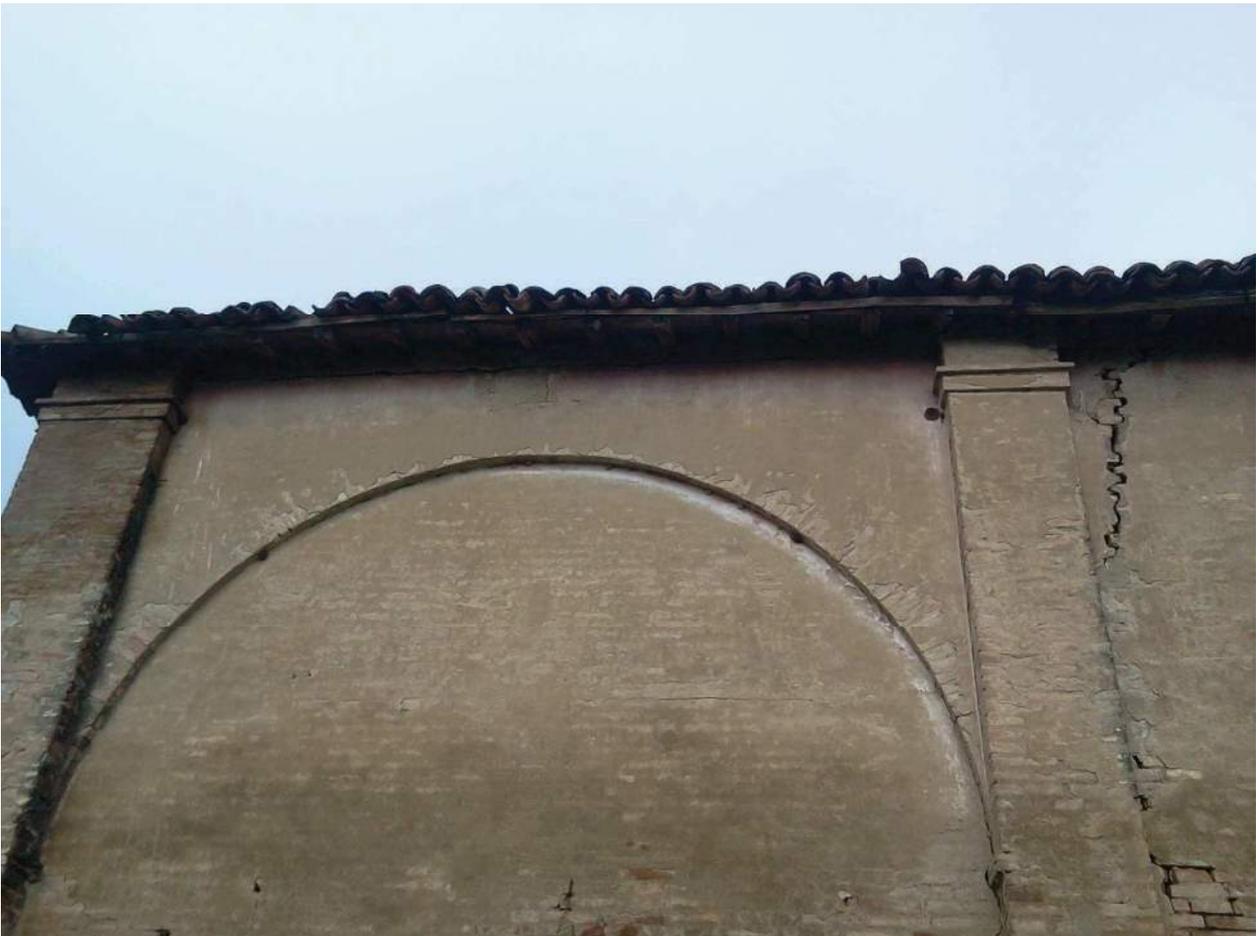
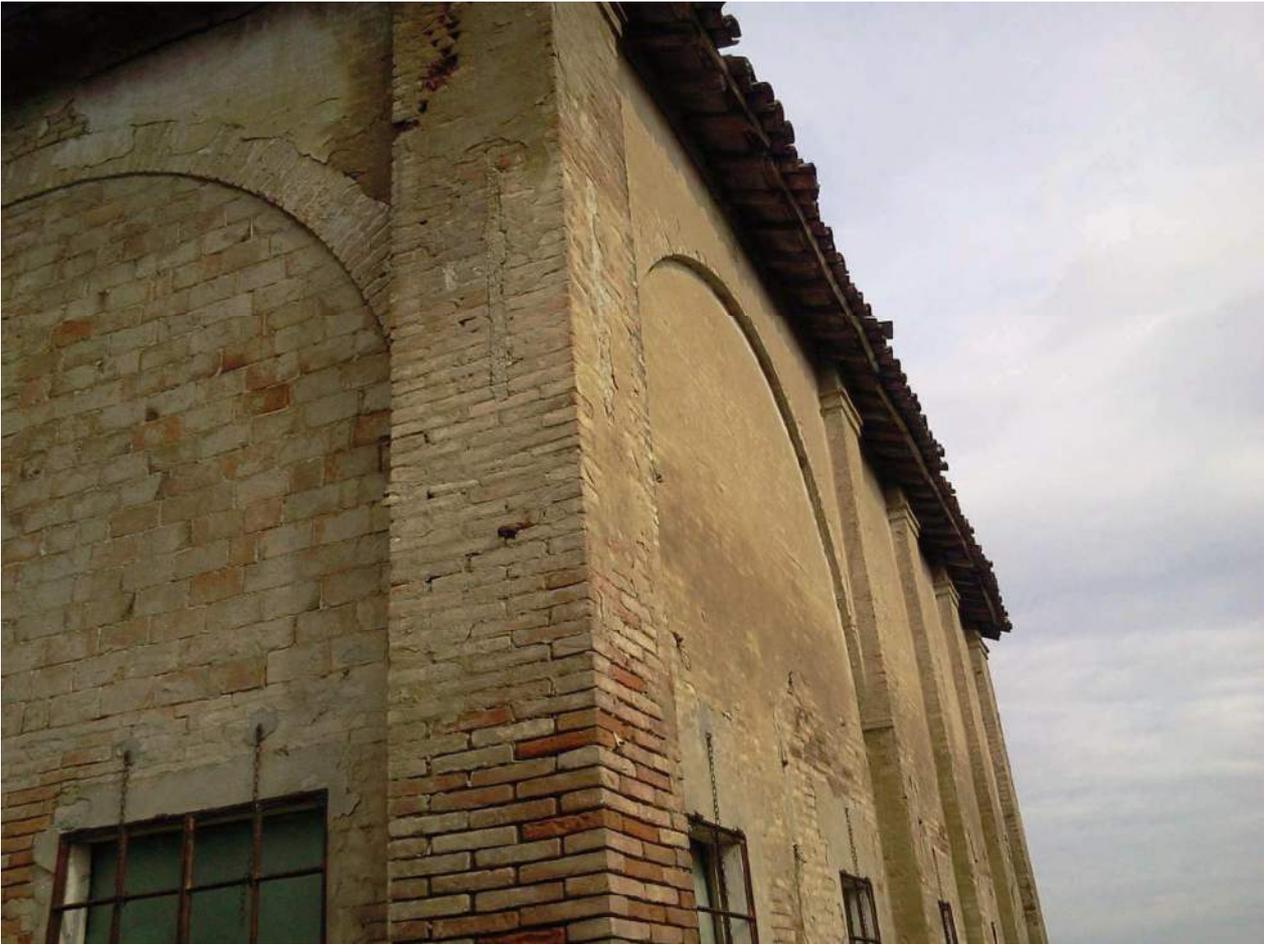
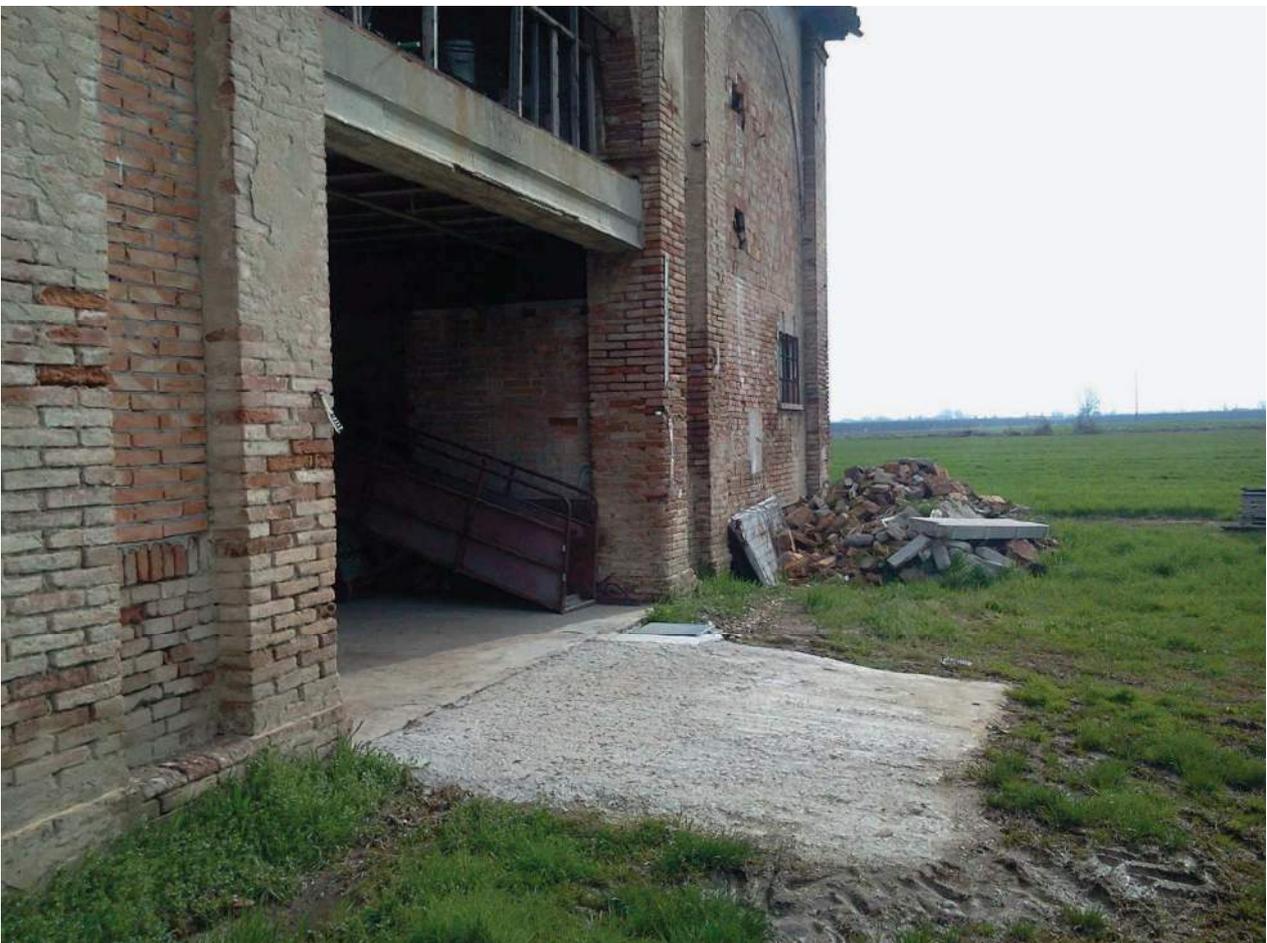
Documentazione fotografica

Parte di complesso rurale	
	Edificio a schiera	
	Edificio in linea	
	Edificio a corte aperta	
	A corpi congiunti	
	A porta morta	
	Palazzo o villa	
DESTINAZIONE	ORIGINARIA	Deposito
	AL MOMENTO DEL SISMA	Deposito
	ATTUALE	Inagibile
CLASSIFICAZIONE DEL DANNO SCHEDA AEDES E	VALUTAZIONE DEL DANNO STRUTTURALE E FUNZIONALE IN ORDINE AL MANTENIMENTO O MENO DEL VINCOLO

Strutture verticali	Danni gravi documentati dalla perizia asseverata assunta agli atti al prot. 2703 del 10.04.2013.
	Strutture orizzontali	
	Copertura	
	Finiture	
	Valutazione percentuale parti crollata	
GIUDIZIO FINALE SUL VINCOLO	Confermato	Eventuali note e/o indicazioni Visto lo stato attuale del fabbricato ulteriormente compromesso dal sisma e vista la funzionalità legata all'attività, si ritiene giustificata l'eliminazione del vincolo. La ricostruzione ed eventuale delocalizzazione dovrà avvenire nel rispetto del Piano della Ricostruzione e degli artt. 4.7 e 9.5 della LR 16/2012. L'intervento deve conformarsi all'art. 27 del vigente PRG e alle Linee Guida Regionali "paesaggi da ricostruire".
	Modificato	
	Tolto
