COMUNE DI SAN PROSPERO
(PROVINCIA DI MODENA)

P.d.R.
PIANO DELLA RICOSTRUZIONE
(L.R. n. 16/2012)

REVISIONE DEI VINCOLI
E INTERVENTI NELLE ZONE DI COMPLETAMENTO

REVISIONE DEI VINCOLI
SCHEDE

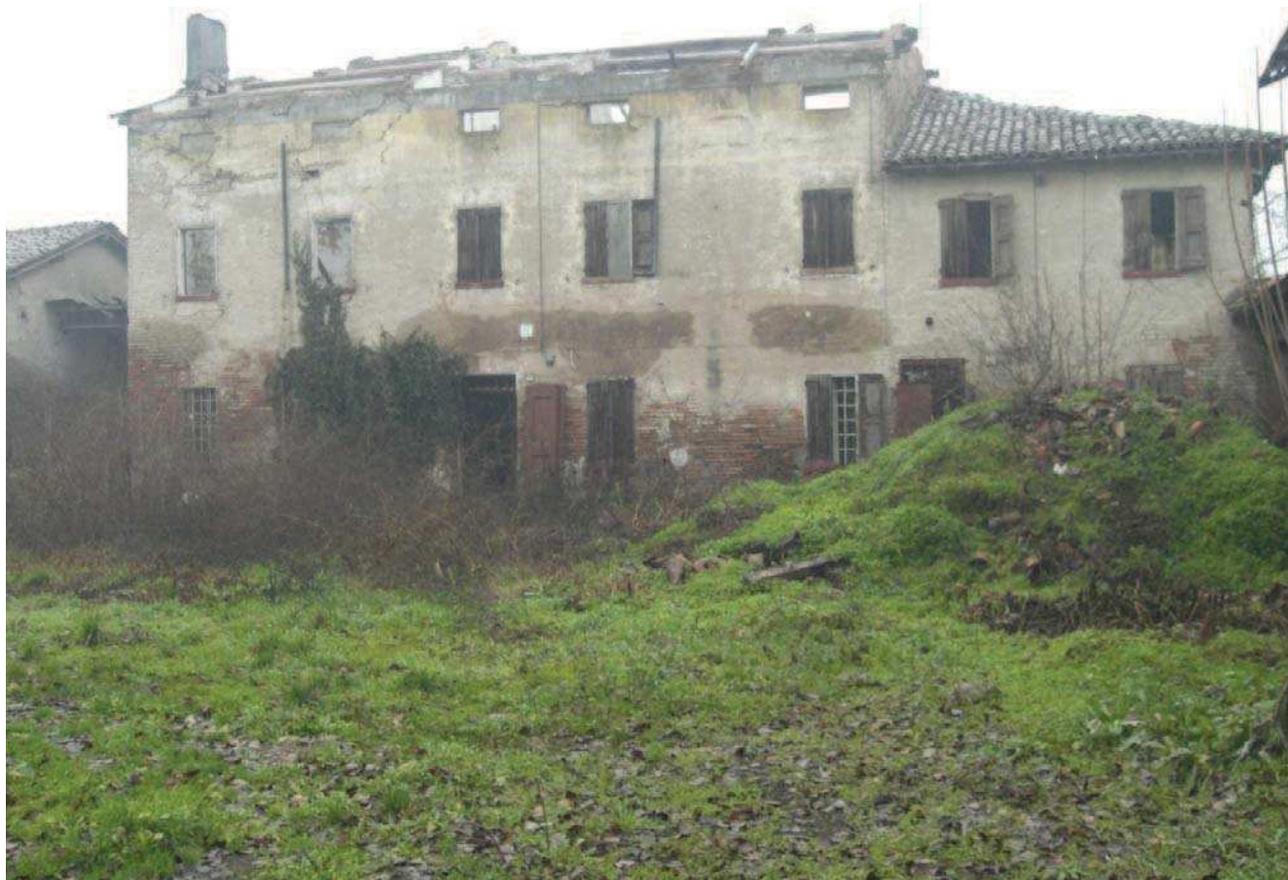
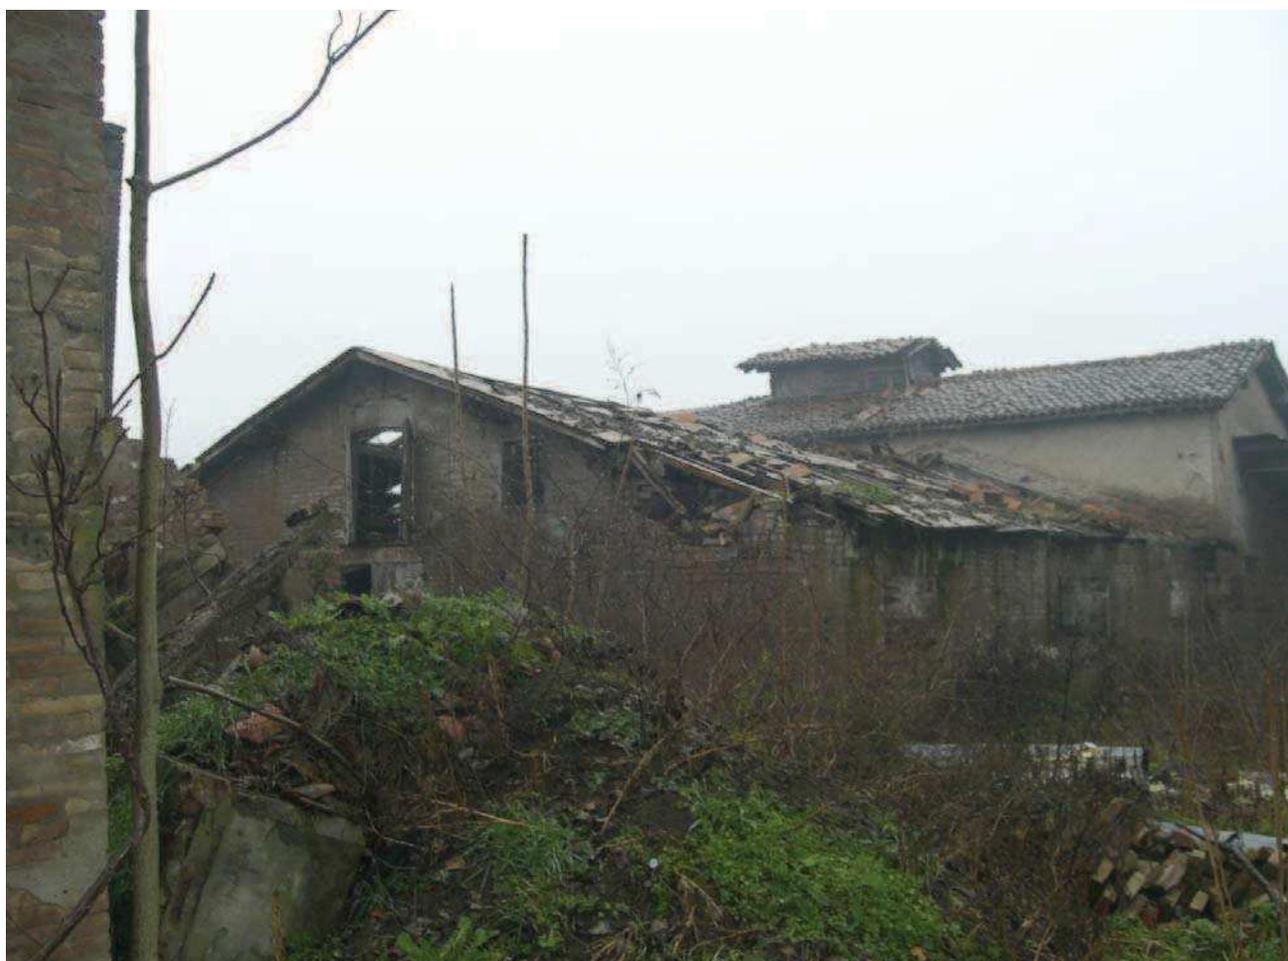
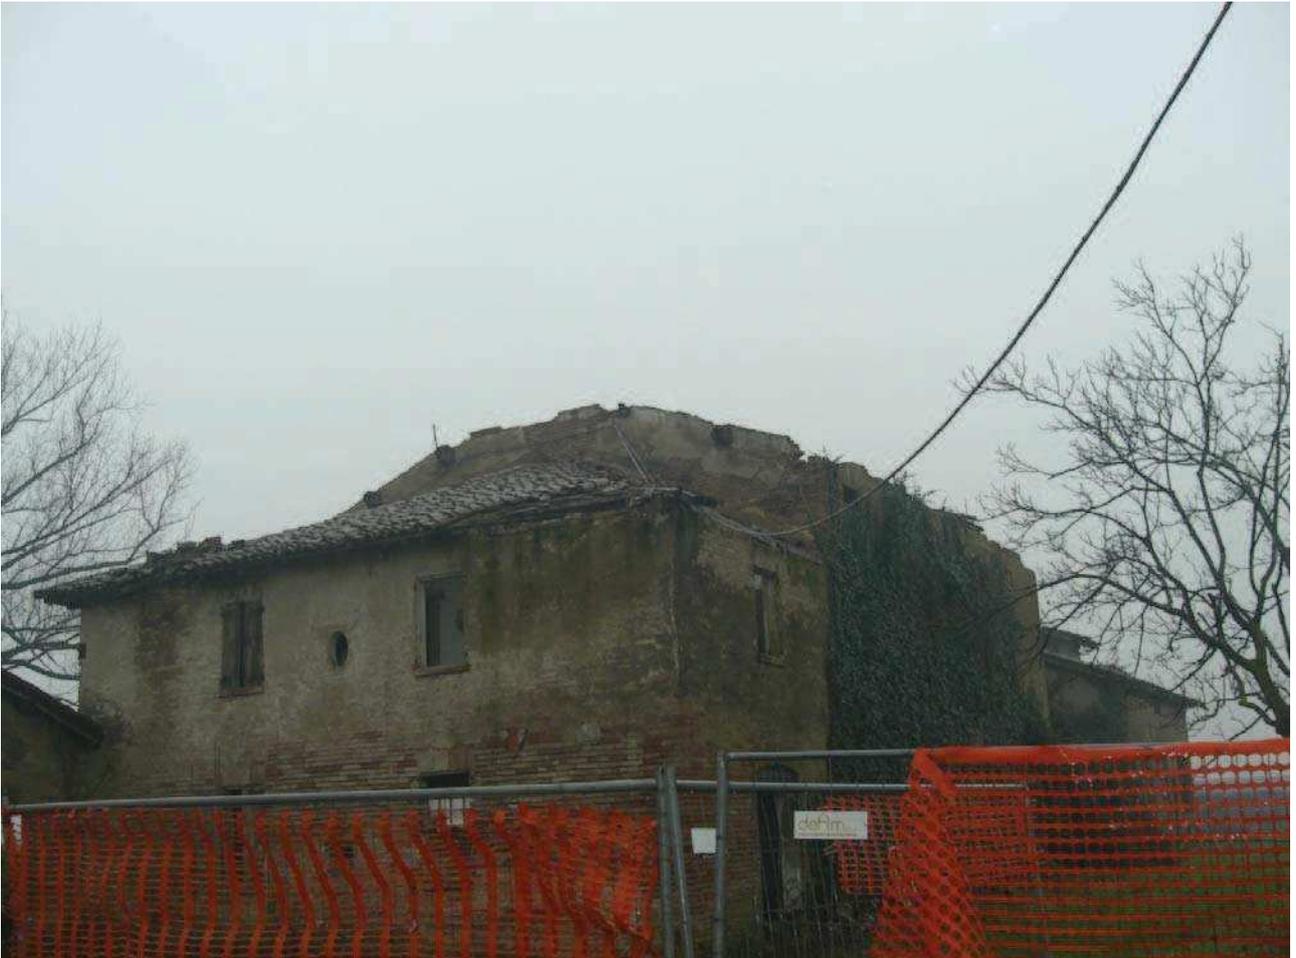
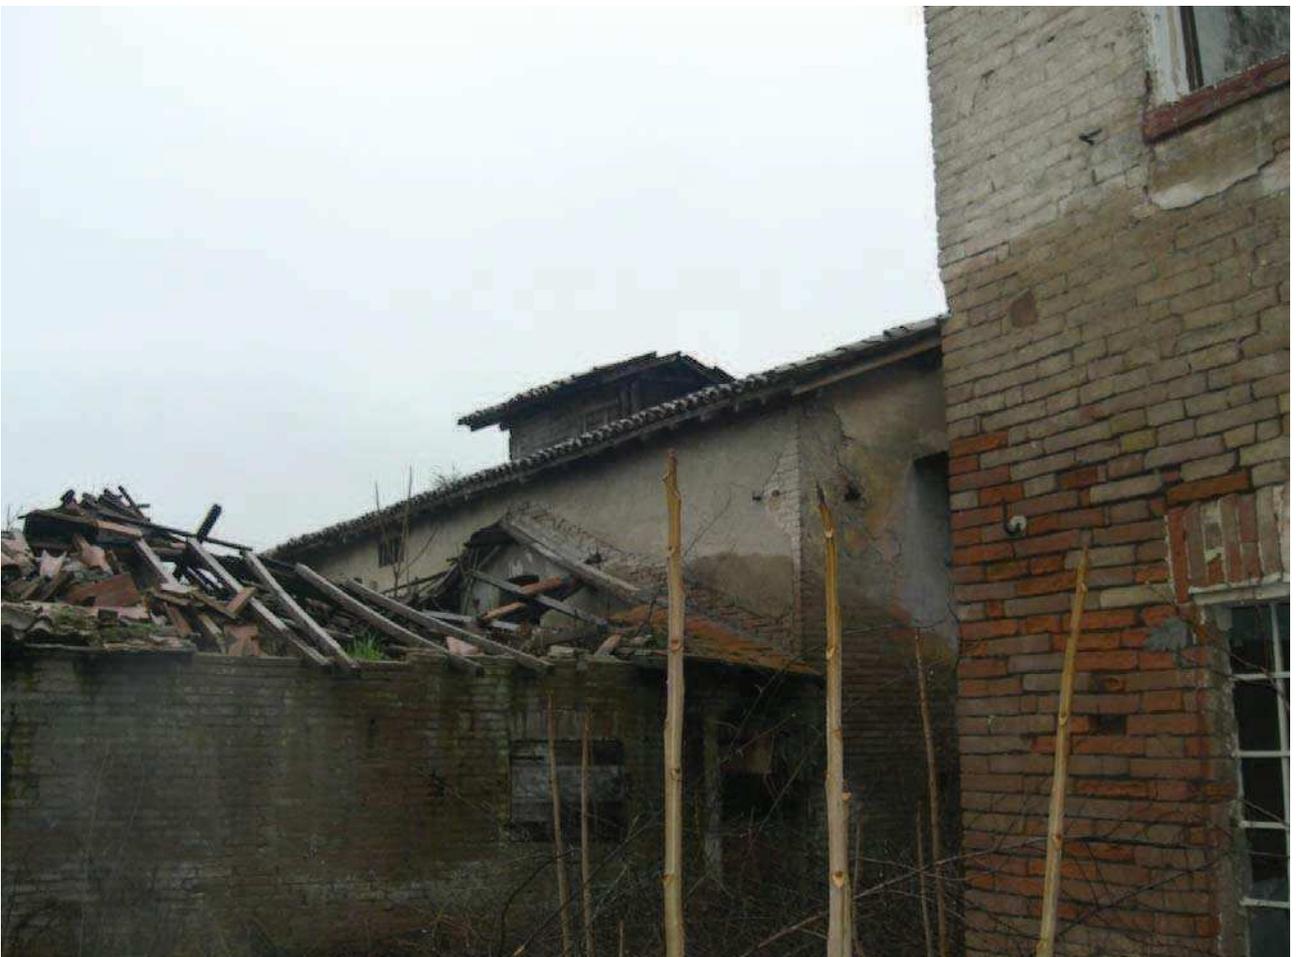
Documentazione fotografica

AL MOMENTO DEL SISMA	Residenza e Servizi	
	ATTUALE	Collabente / Crollati	
CLASSIFICAZIONE DEL DANNO SCHEDA AEDES	VALUTAZIONE DEL DANNO STRUTTURALE E FUNZIONALE IN ORDINE AL MANTENIMENTO O MENO DEL VINCOLO		
	E	Strutture verticali	Vedi perizia asseverata assunta agli atti con prot. 2648 del 08.04.2013.
		Strutture orizzontali	
		Copertura	
		Finiture	
		Valutazione percentuale parti crollata	
GIUDIZIO FINALE SUL VINCOLO	Confermato		
	Modificato da A2b a A3	X	
	Tolto		
Eventuali note e/o indicazioni La revisione del vincolo si ritiene compatibile con il passaggio ad A3 con possibilità di demolizione parziali o totali e ricostruzione nel rispetto della definizione di ristrutturazione L.R. 15/2013 e conservazione della tipologia generale a corte. L'intervento deve conformarsi all'art. 27 del vigente PRG e alle Linee Guida Regionali "paesaggi da ricostruire".			
In allegato estratto catastale e documentazione fotografica.

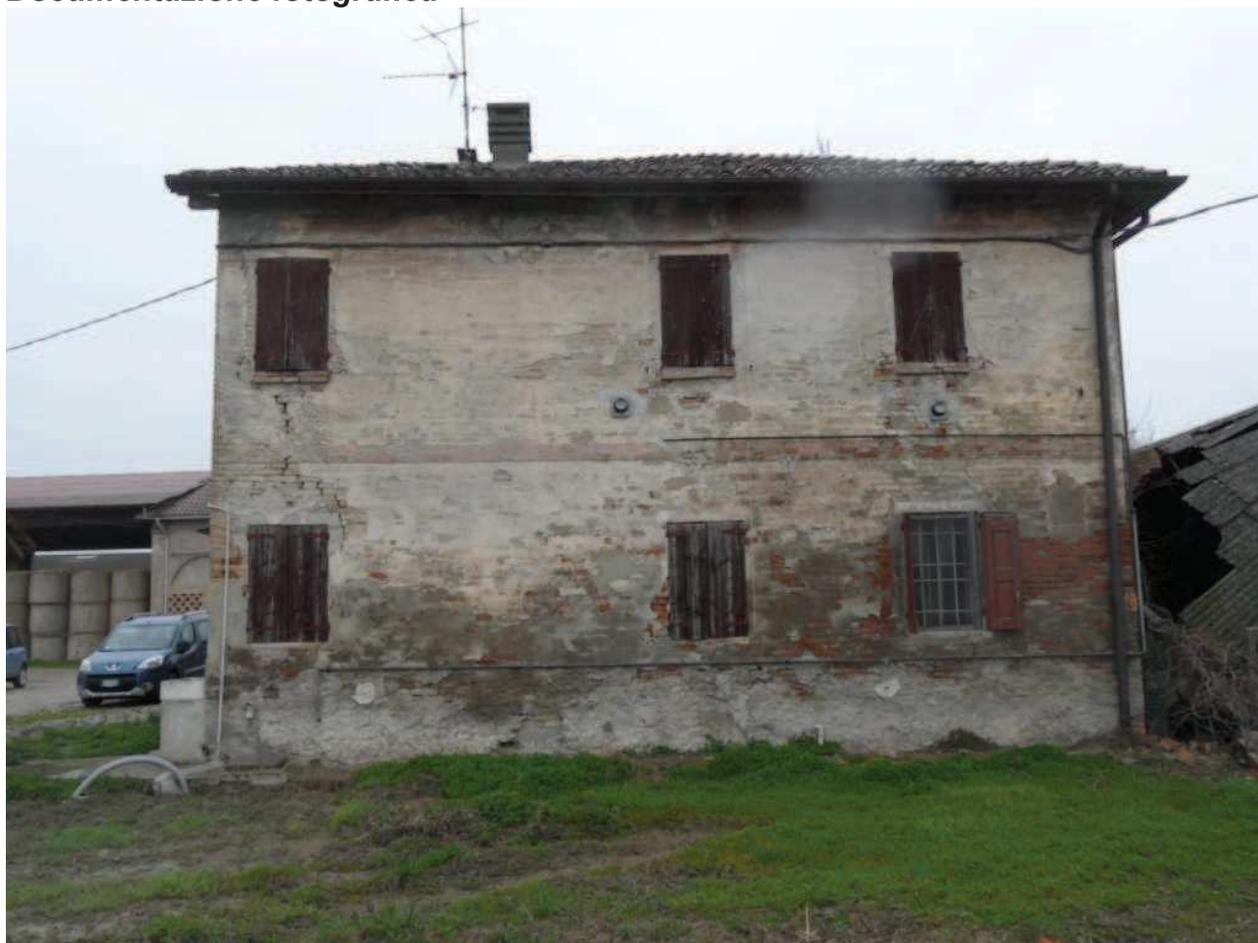
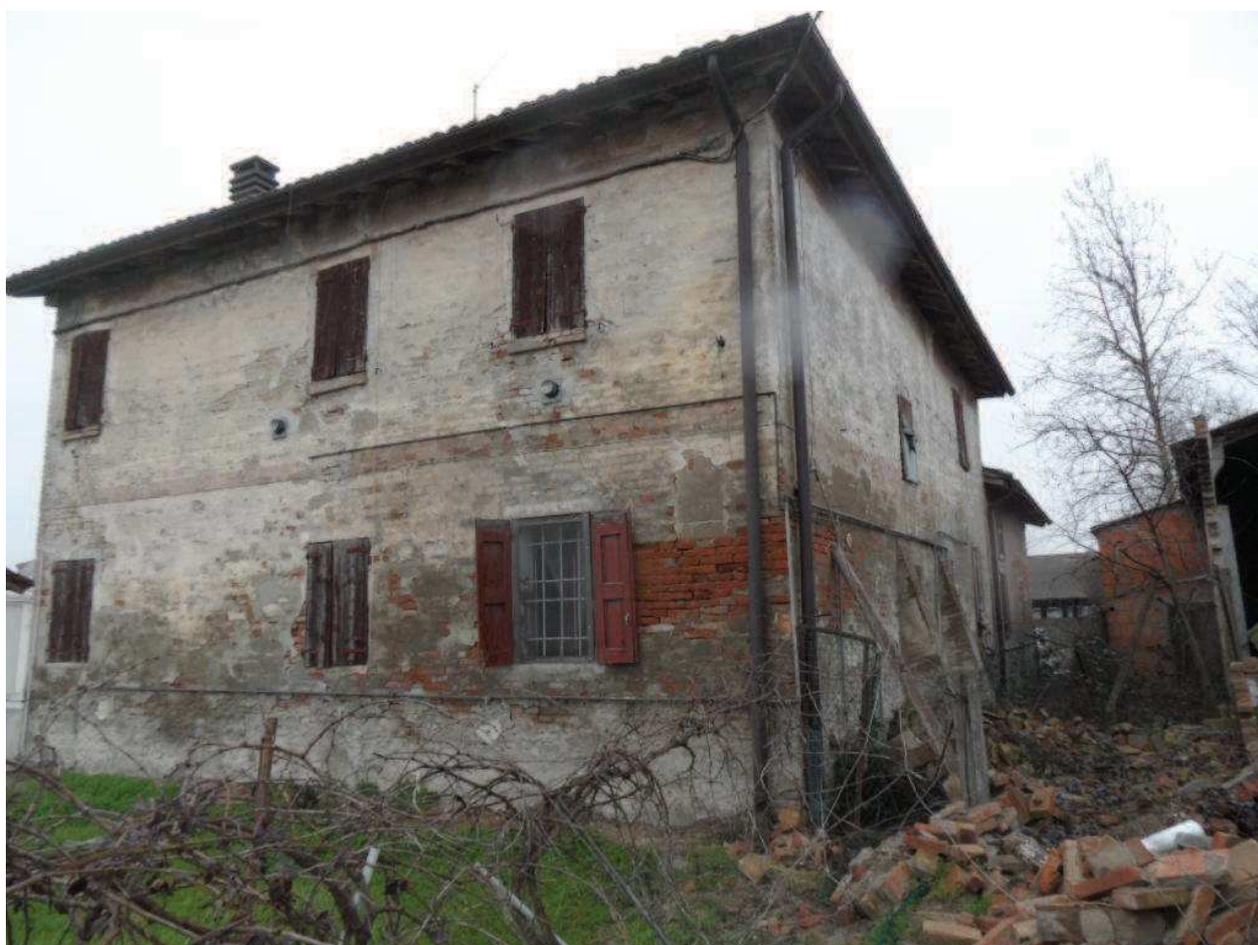
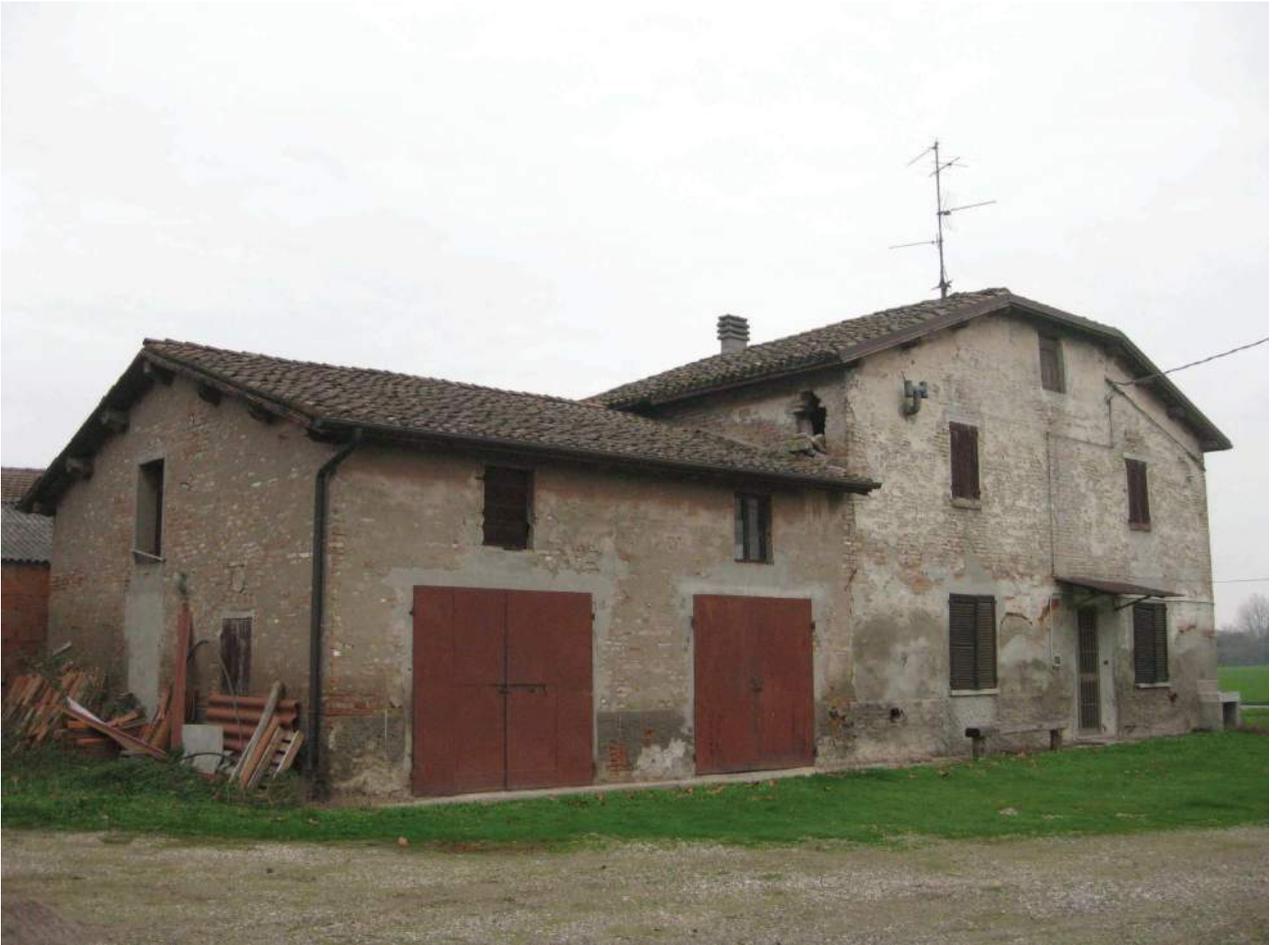
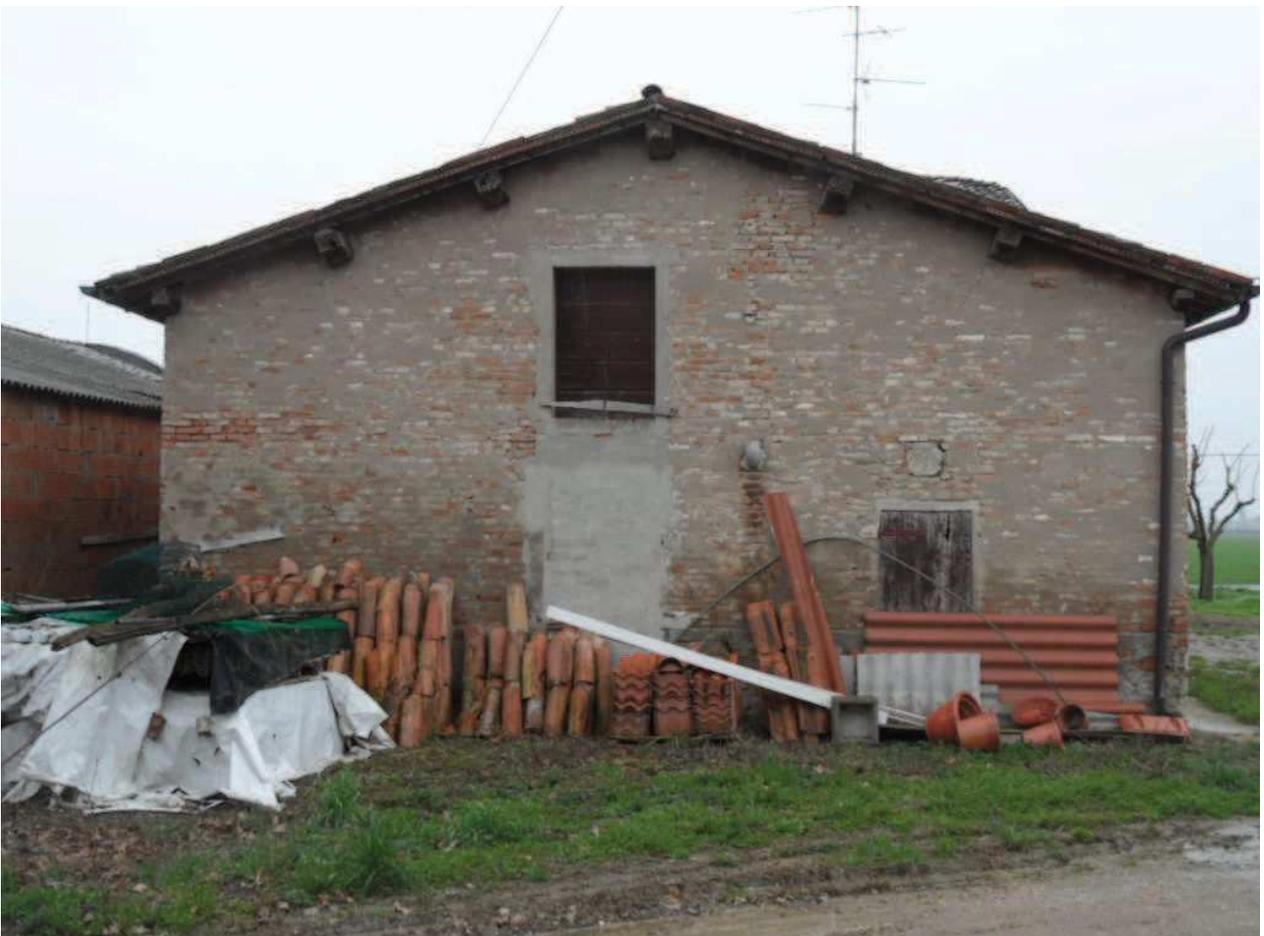
Documentazione fotografica

TIPOLOGIA	Edificio isolato		
	Parte di complesso rurale	X	
	Edificio a schiera		
	Edificio in linea		
	Edificio a corte aperta		
	A corpi congiunti		
	A porta morta		
	Palazzo o villa		
DESTINAZIONE	ORIGINARIA		Servizi
	AL MOMENTO DEL SISMA		Residenza / Servizi
	ATTUALE		Inagibile
CLASSIFICAZIONE DEL DANNO SCHEDA AEDES E	VALUTAZIONE DEL DANNO STRUTTURALE E FUNZIONALE IN ORDINE AL MANTENIMENTO O MENO DEL VINCOLO		Danni gravi diffusi come da perizia asseverata assunta agli atti al prot. 9408 del 21.11.2013.

Strutture verticali		
	Strutture orizzontali		
	Copertura		
	Finiture		
	Valutazione percentuale parti crollata		
GIUDIZIO FINALE SUL VINCOLO	Confermato		Eventuali note e/o indicazioni L'attuale vincolo A2b deriva, più che da intrinseco valore tipologico del fabbricato, da una valutazione d'insieme del complesso edilizio e dell'ambiente. Si ritiene compatibile il declassamento da A2b ad A3 che consente la ricostruzione con vincolo di sagoma e volume e principali caratteristiche di finitura e materiali e permette modifiche ai prospetti funzionali all'uso. L'intervento deve conformarsi all'art. 27 del vigente PRG e alle Linee Guida Regionali "paesaggi da ricostruire".
	Modificato da A2b a A3	X	
	Tolto

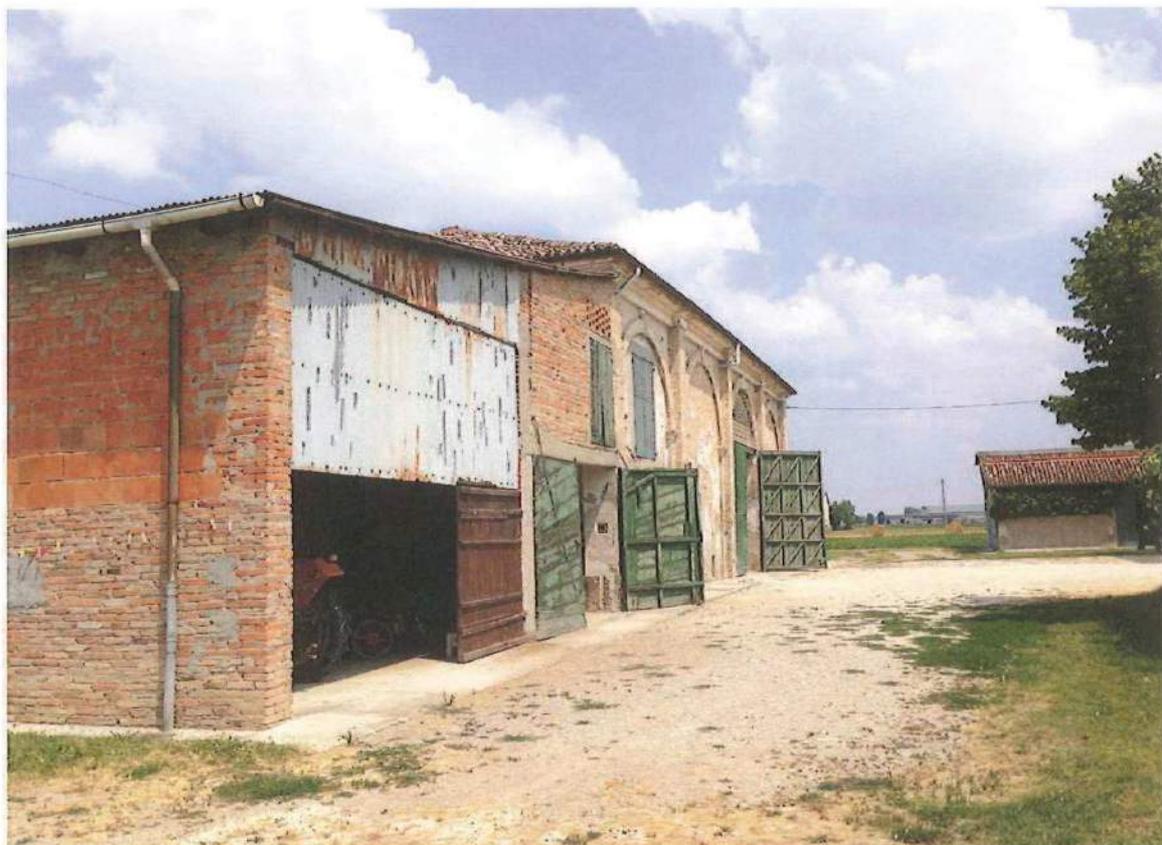
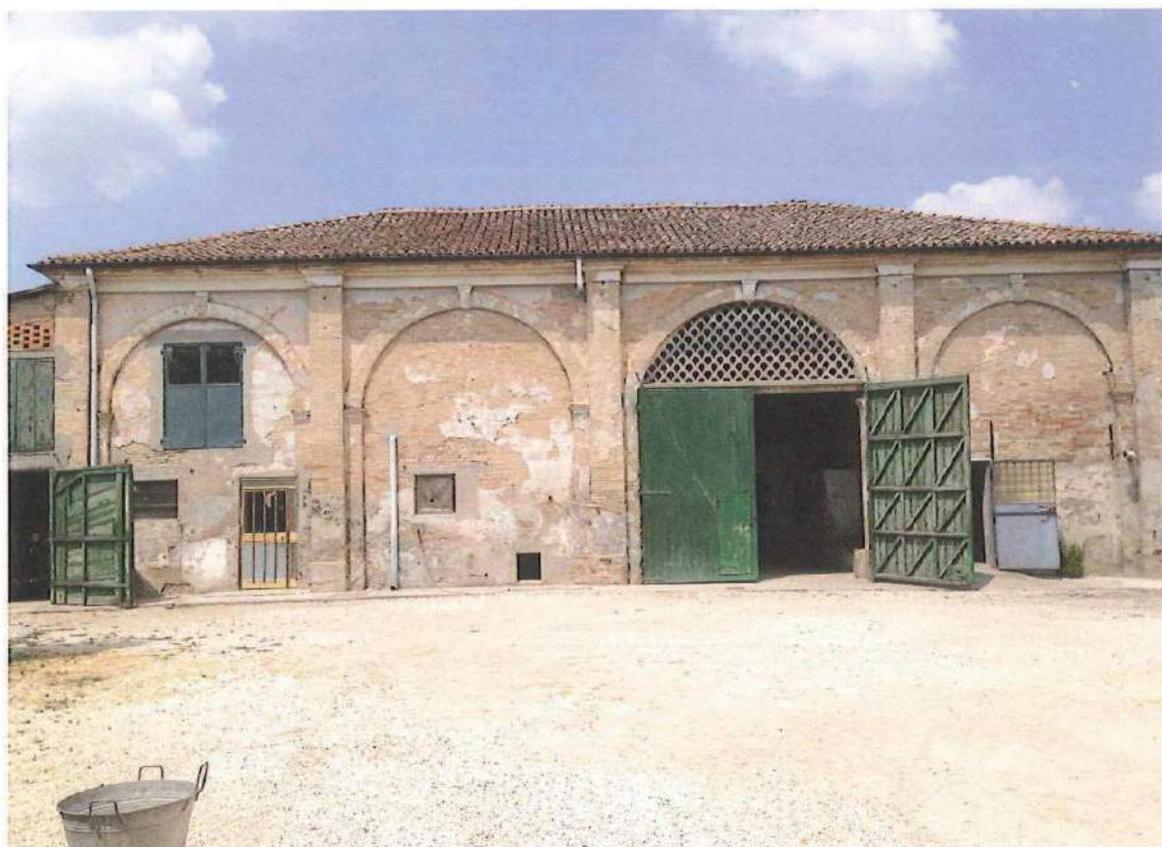
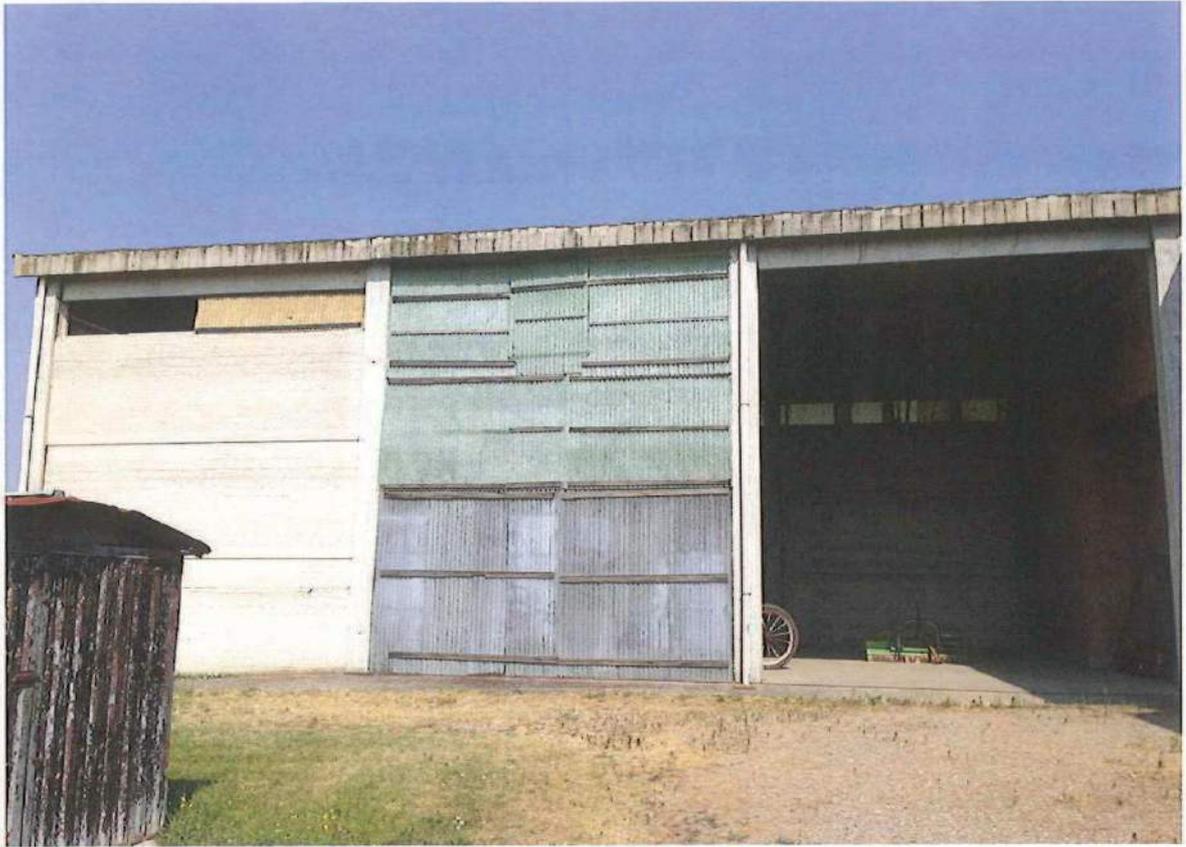
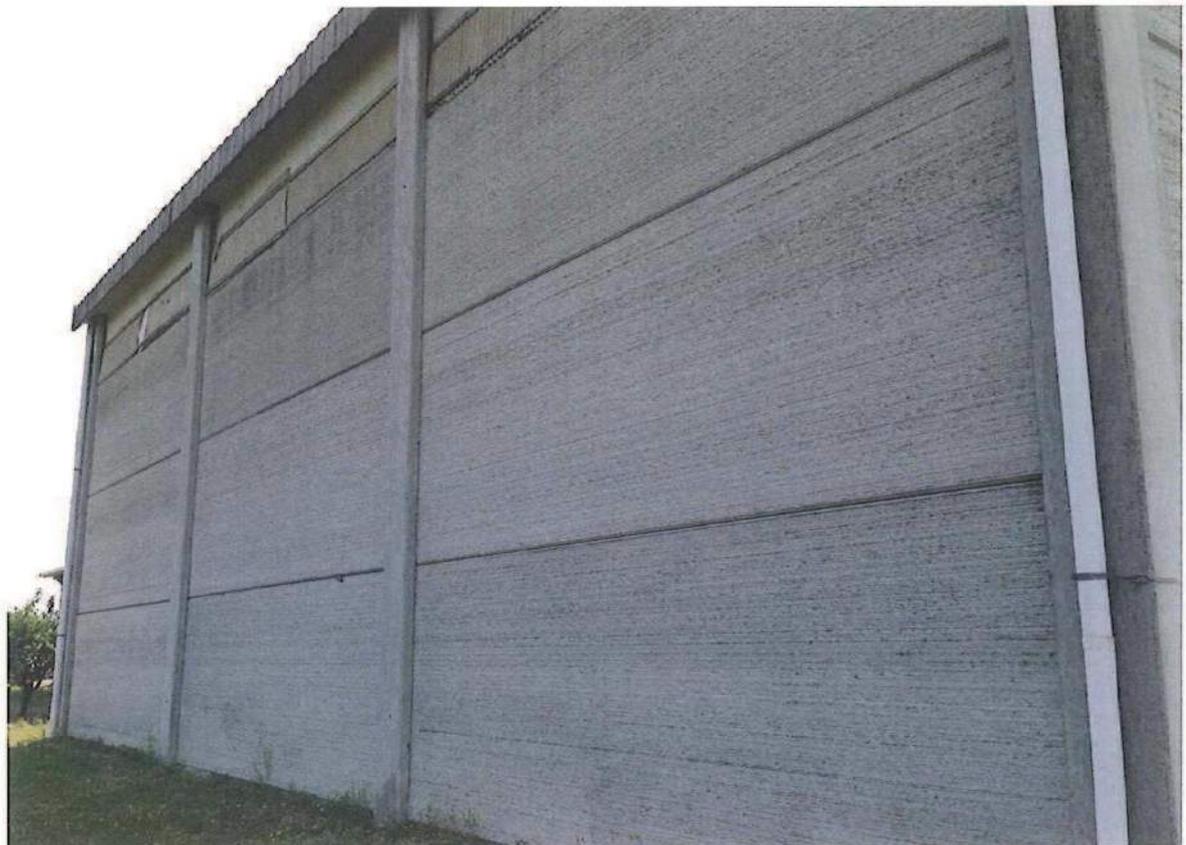
Documentazione fotografica

COMUNE DI S. PROSPERO (MO)		
L.R. 21 DICEMBRE 2012, N. 16 NORME PER LA RICOSTRUZIONE NEI TERRITORI INTERESSATI DAL SISMA DEL 20 e 29 MAGGIO 2012 Art. 12 – Piano della ricostruzione, comma 5 e Art. 6 - Edifici tutelati, comma 3 REVISIONE DEI VINCOLI EDIFICI CLASSIFICATI DAL VIGENTE P.R.G. COME BENI CULTURALI SOGGETTI A INTERVENTI A.2b “RESTAURO E RISANAMENTO CONSERVATIVO DI TIPO B”		
SCHEDA DI RILEVAMENTO N. 7	UBICAZIONE EDIFICIO	DENOMINAZIONE
		Via Canaletto 143
PROPRIETA'	Privata – Paltrinieri Alberto	Epoca costruzione 1919 / 1980 / 1990
DATI CATASTALI	Foglio 1 Mapp. 139 sub 3 parte	Stralcio Mappa catastale o C.T.R.
TIPOLOGIA	Edificio isolato	
	Parte di complesso rurale	X
	Edificio a schiera	
	Edificio in linea	
	Edificio a corte aperta	
	A corpi congiunti	
	A porta morta	
	Palazzo o villa	
DESTINAZIONE	ORIGINARIA	Deposito / Servizi / Stalla
	AL MOMENTO DEL SISMA	Deposito / Servizi / Stalla
	ATTUALE	Inagibile

CLASSIFICAZIONE DEL DANNO SCHEDA AEDES E/B	VALUTAZIONE DEL DANNO STRUTTURALE E FUNZIONALE IN ORDINE AL MANTENIMENTO O MENO DEL VINCOLO	
	Strutture verticali	Danni gravi documentati dalla perizia asseverata assunta agli atti con prot. 9466 del 22.11.2013.
	Strutture orizzontali	
	Copertura	
	Finiture	
	Valutazione percentuale parti crollata	
GIUDIZIO FINALE SUL VINCOLO	Confermato	X Eventuali note e/o indicazioni L'attuale vincolo è giustificato solo per la presenza della stalla originaria successivamente sottoposta a pesanti ampliamenti incongrui. La rimozione del vincolo appare giustificata. L'intervento dovrà prevedere la rimozione delle pesanti superfetazioni con delocalizzazione dei volumi funzionali all'attività aziendale e con valorizzazione del vecchio edificio originario, previo parere preventivo. L'intervento deve conformarsi all'art. 27 del vigente PRG e alle Linee Guida Regionali "paesaggi da ricostruire".

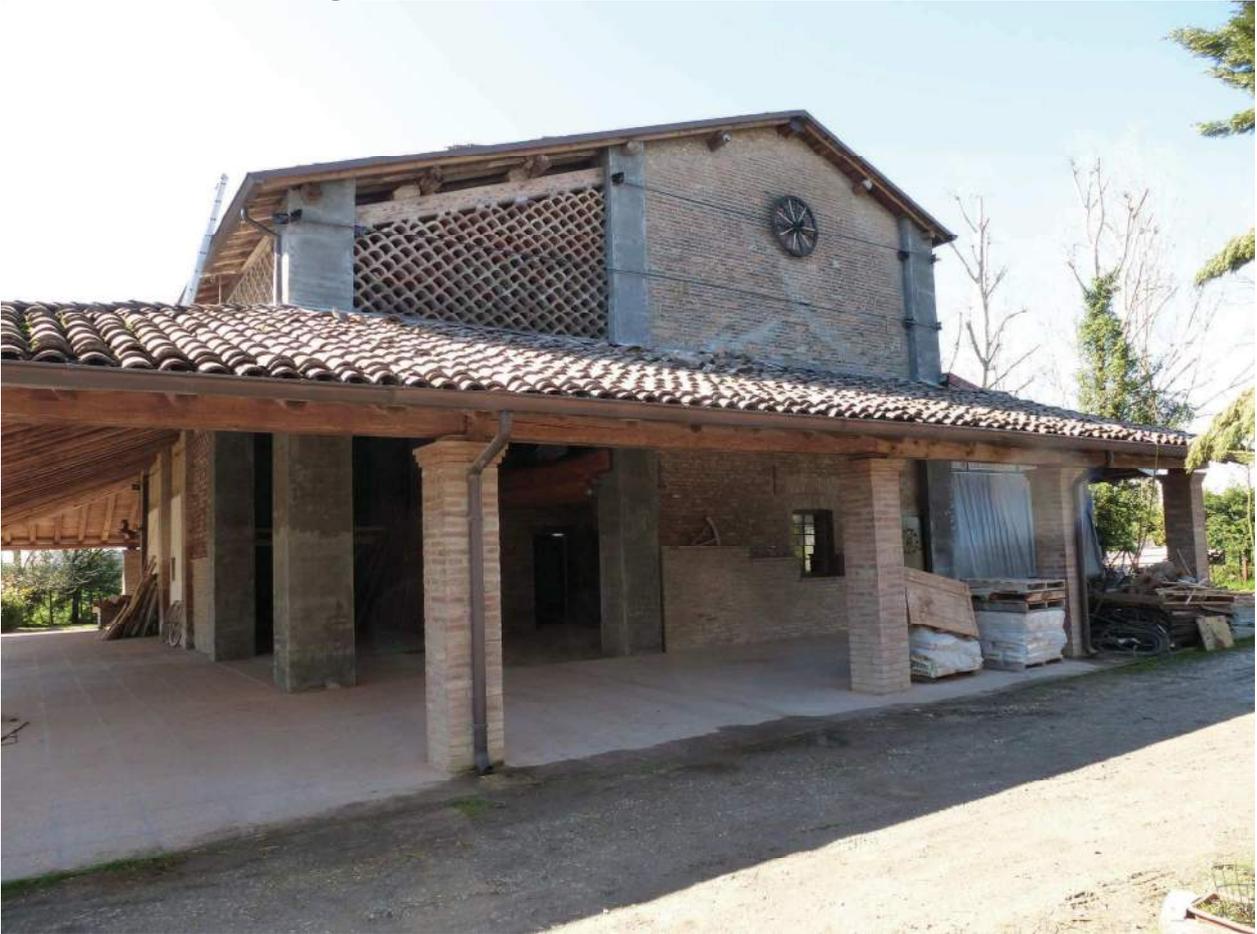
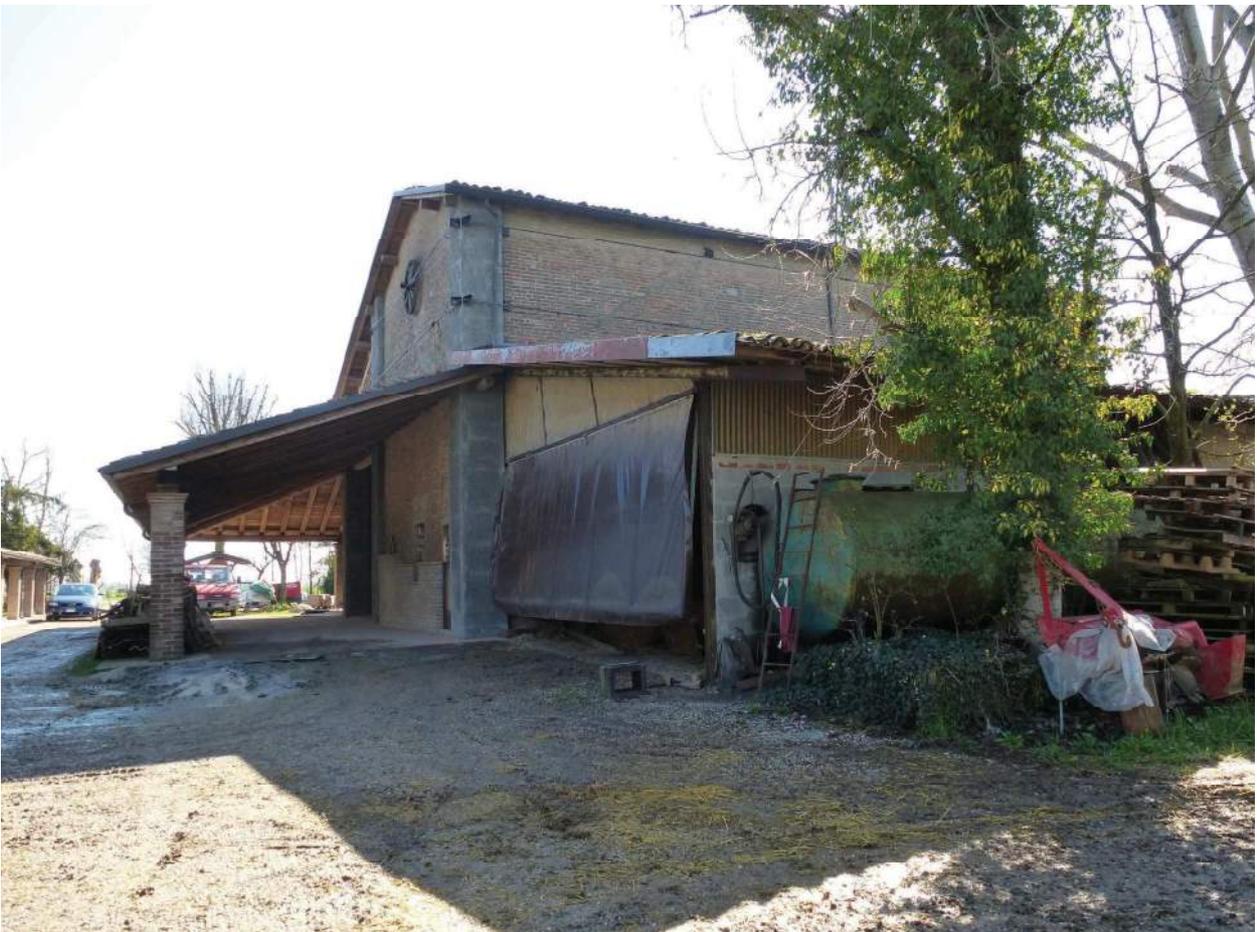
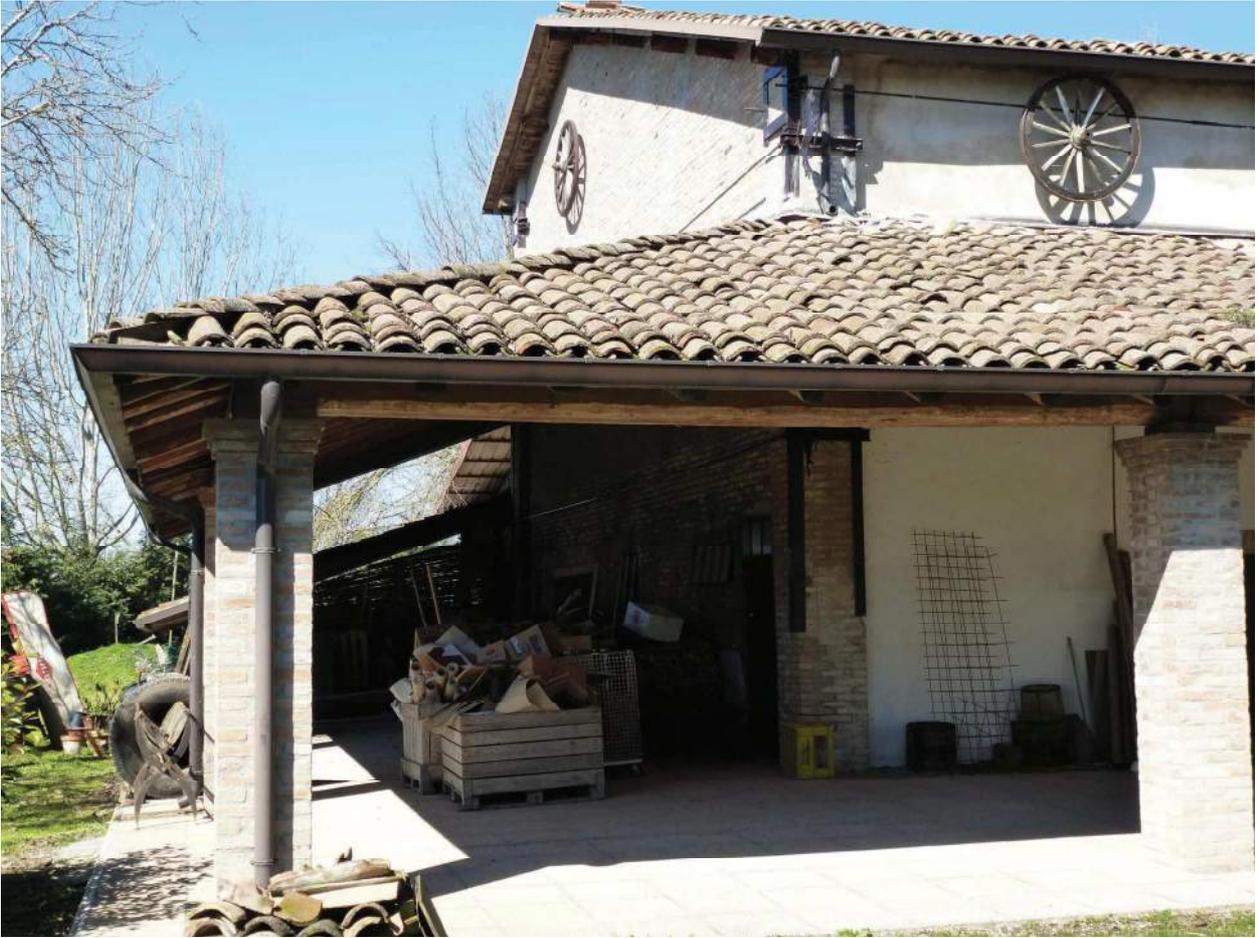
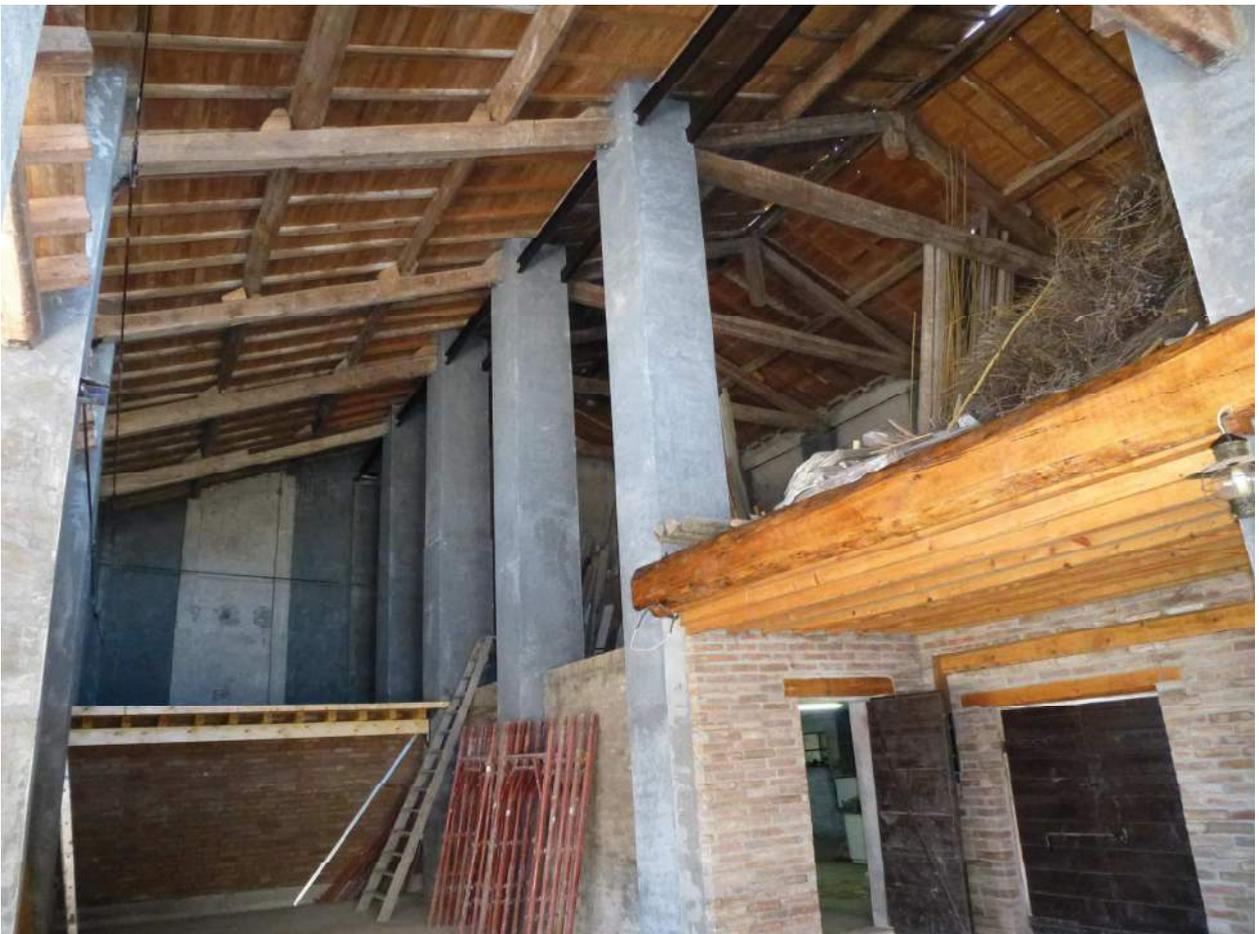
Documentazione fotografica

CLASSIFICAZIONE DEL DANNO SCHEDA AEDES E	VALUTAZIONE DEL DANNO STRUTTURALE E FUNZIONALE IN ORDINE AL MANTENIMENTO O MENO DEL VINCOLO	
	Strutture verticali	Danni diffusi come da perizia asseverata assunta agli atti con prot. 2658 del 08.04.2013.
	Strutture orizzontali	
	Copertura	
	Finiture	
Valutazione percentuale parti crollata		
GIUDIZIO FINALE SUL VINCOLO	Confermato	
	Modificato da A2b ad A3	X
	Tolto	
Eventuali note e/o indicazioni Considerata la situazione tipologica già compromessa e lo stato verificatosi a seguito del sisma, si ritiene compatibile il passaggio al vincolo inferiore A3 con prescrizione di ricostruzione configurata come riordino tipologico. L'intervento deve conformarsi all'art. 27 del vigente PRG e alle Linee Guida Regionali "paesaggi da ricostruire".		
In allegato estratto catastale e documentazione fotografica.
