COMUNE DI SAN PROSPERO
(PROVINCIA DI MODENA)

P.d.R.
PIANO DELLA RICOSTRUZIONE
(L.R. n. 16/2012)

REVISIONE DEI VINCOLI
E INTERVENTI NELLE ZONE DI COMPLETAMENTO

REVISIONE DEI VINCOLI
SCHEDE

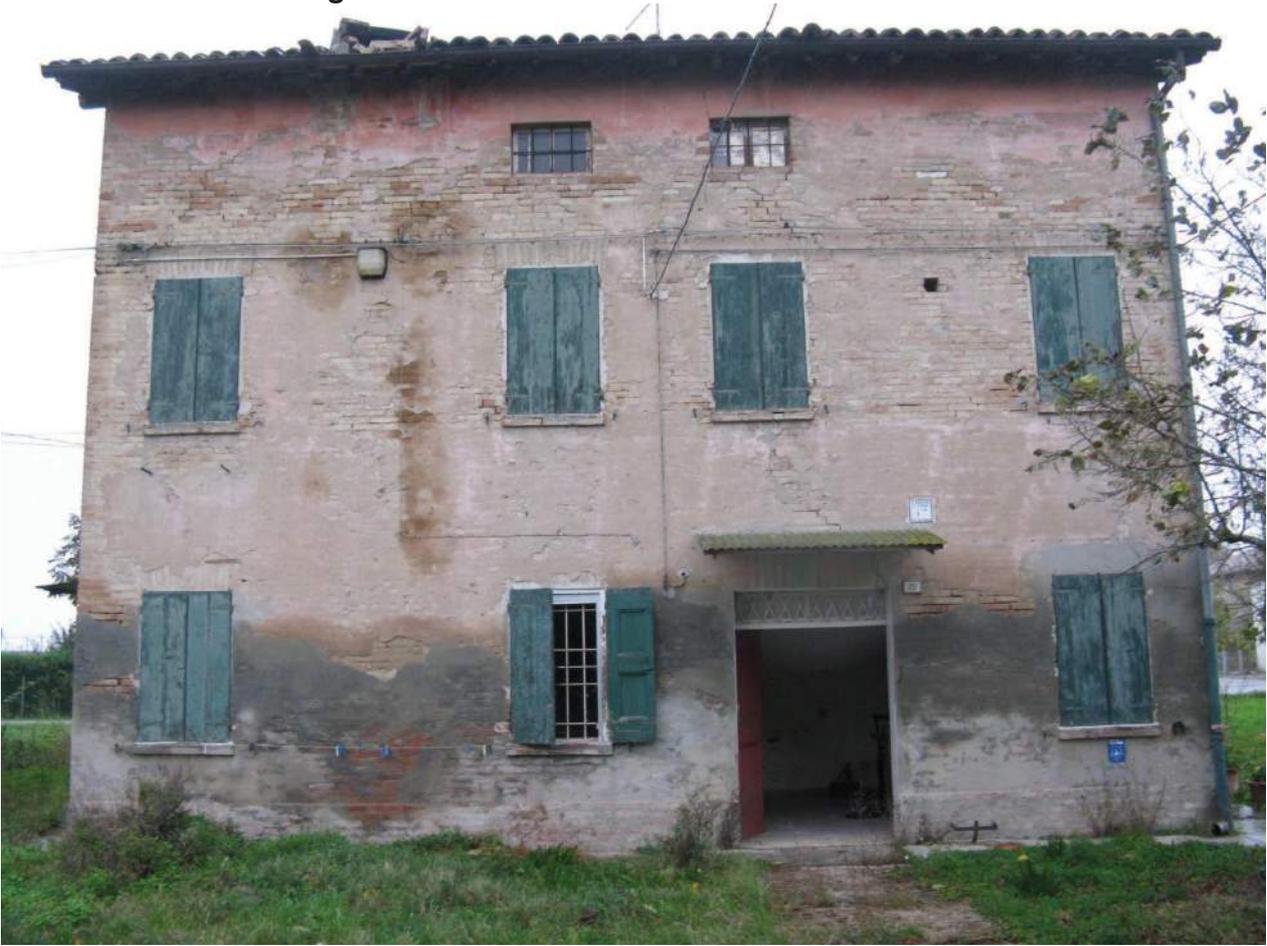
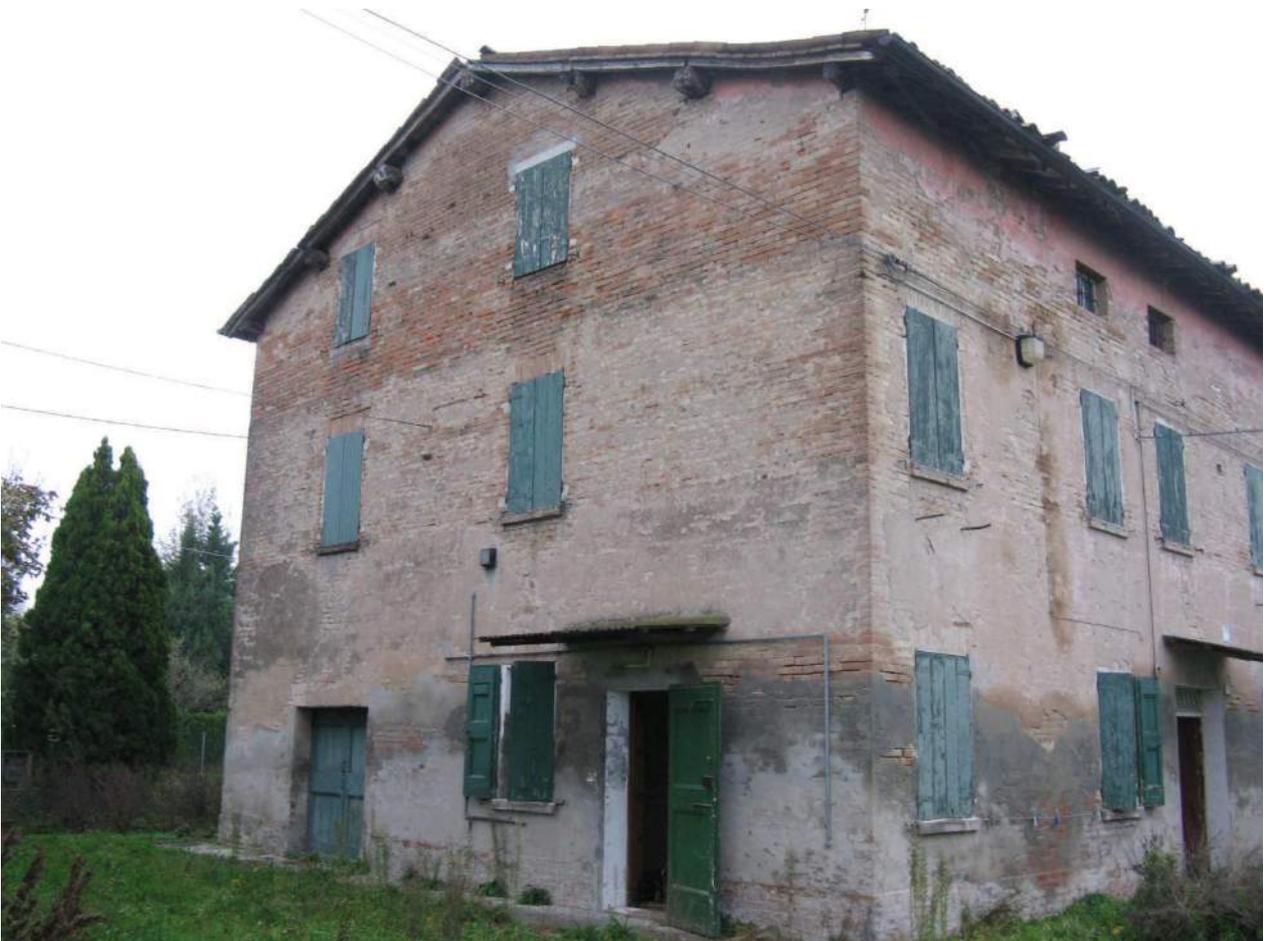
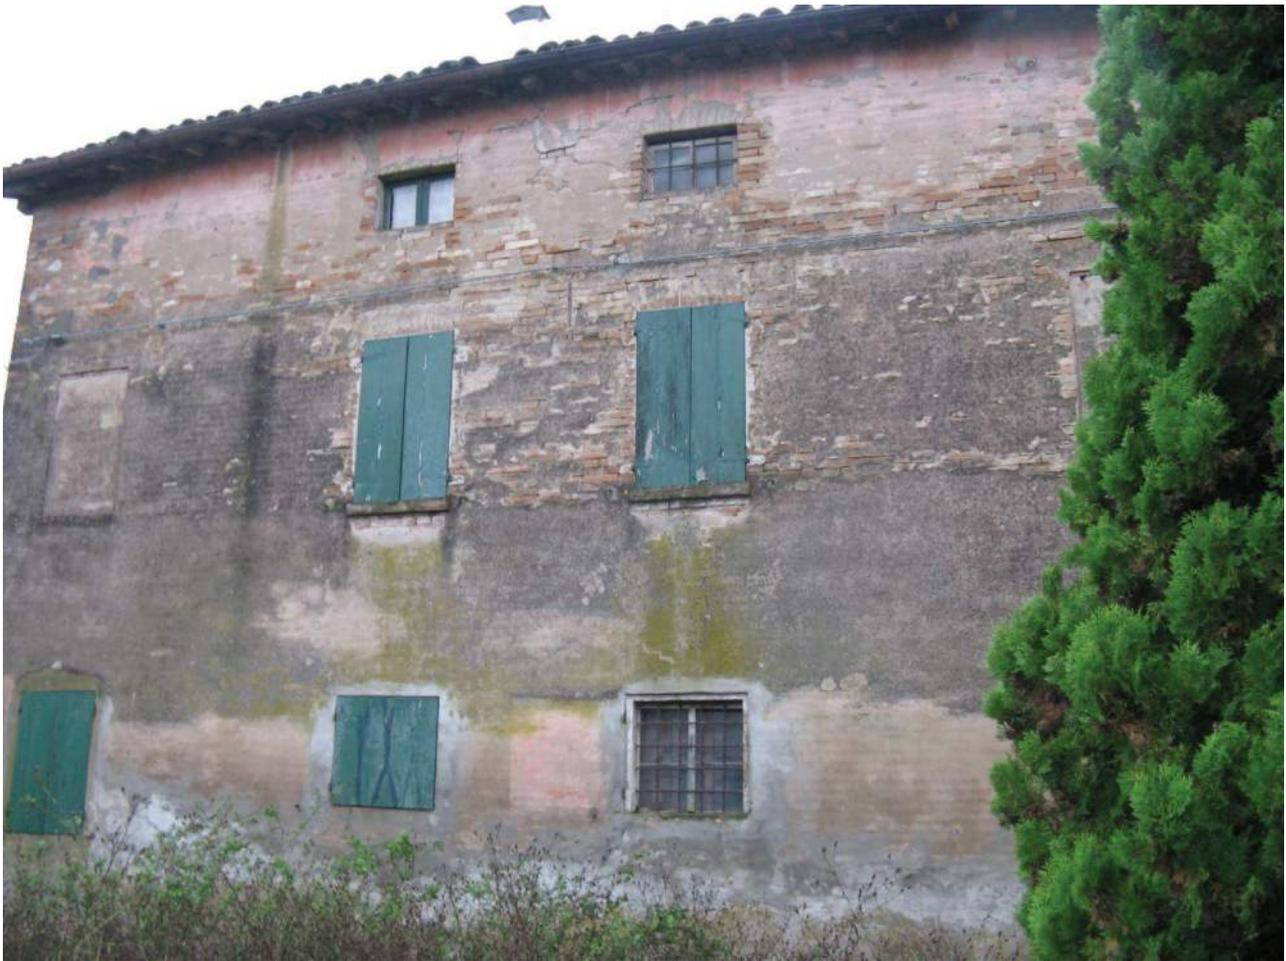
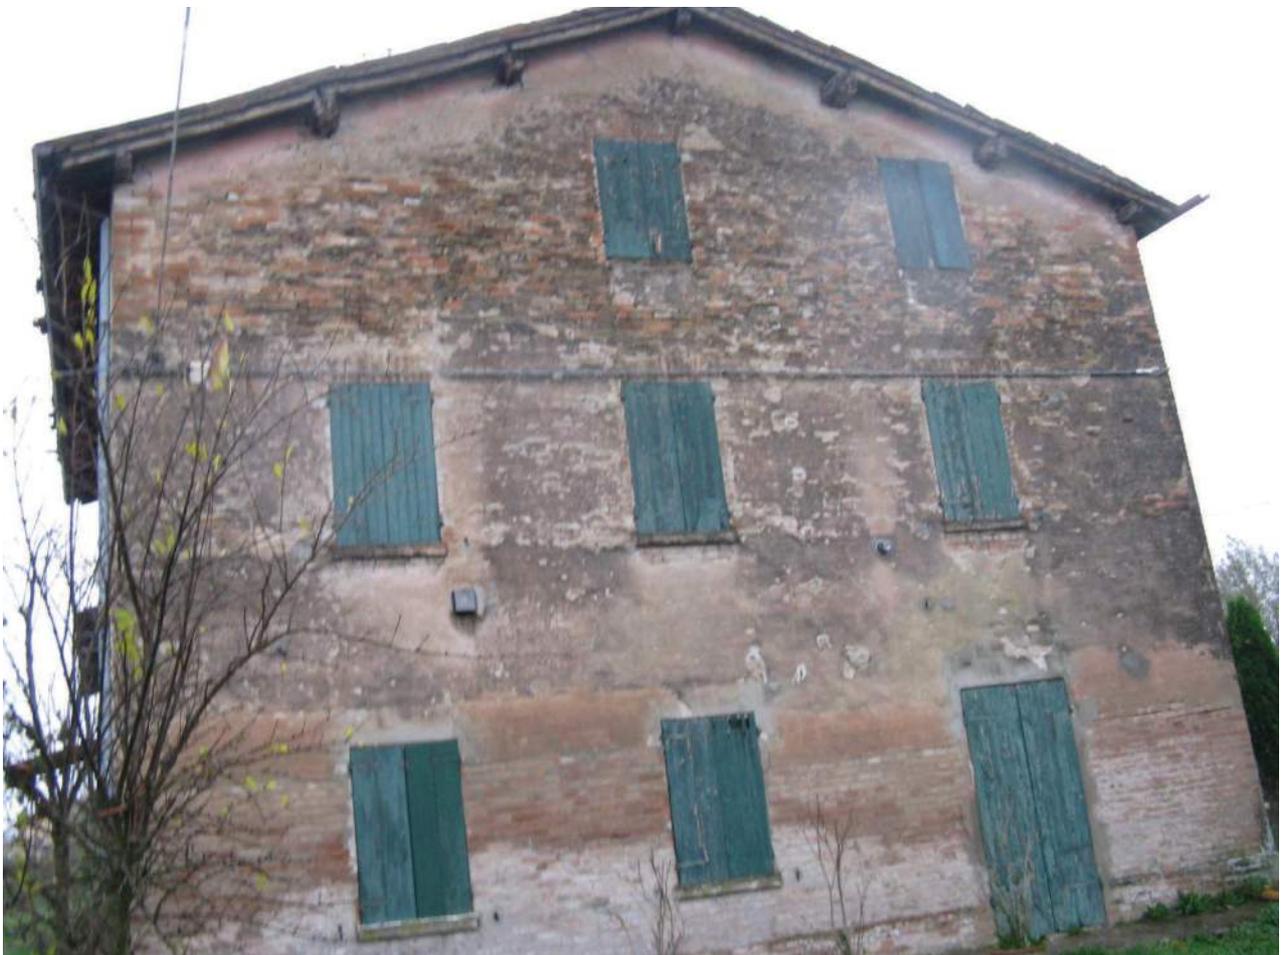
Documentazione fotografica

Strutture verticali	Danni diffusi e parziali crolli documentati da perizia asseverata assunta agli atti con Prot. 9521 del 23.11.2013.
	Strutture orizzontali	
	Copertura	
	Finiture	
	Valutazione percentuale parti crollata	
	Altro	
GIUDIZIO FINALE SUL VINCOLO	Confermato	
	Modificato A3	X
	Tolto

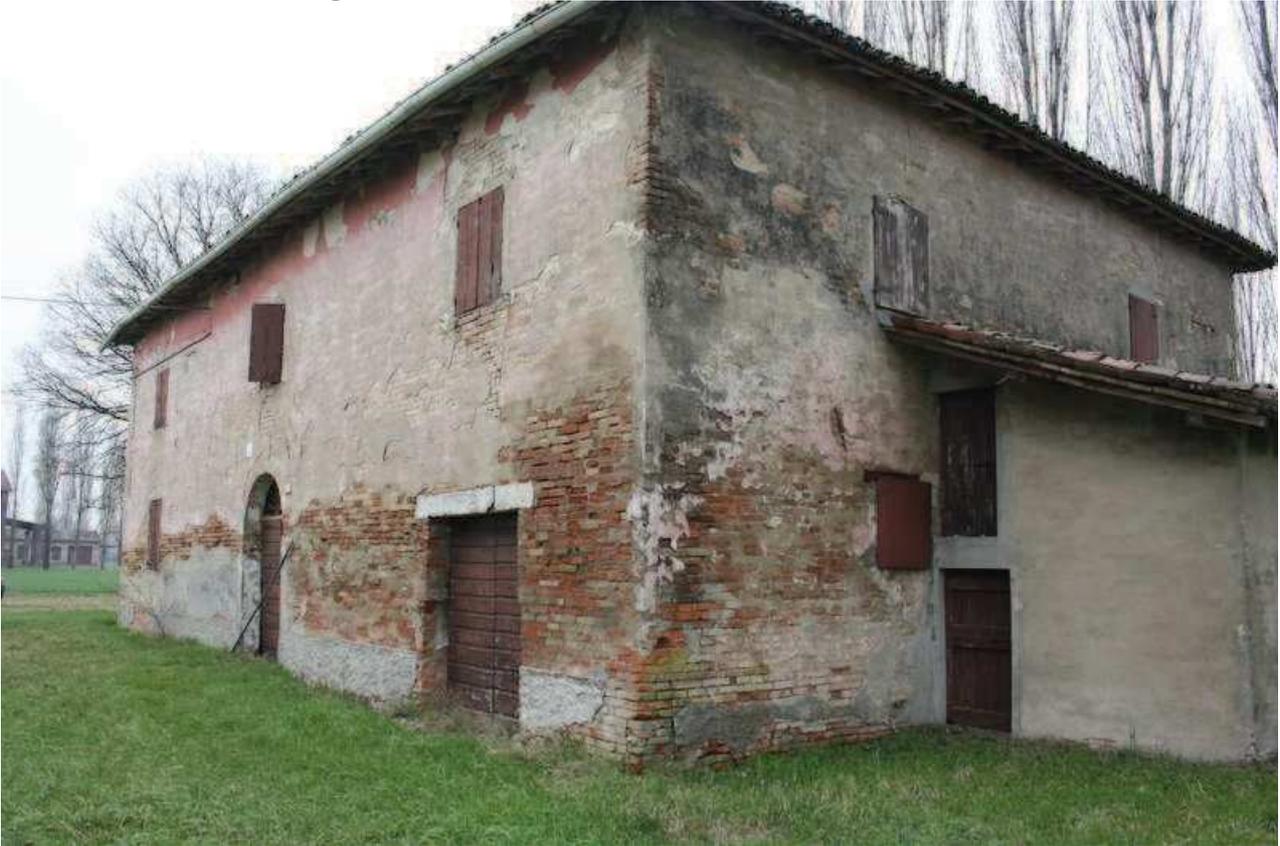
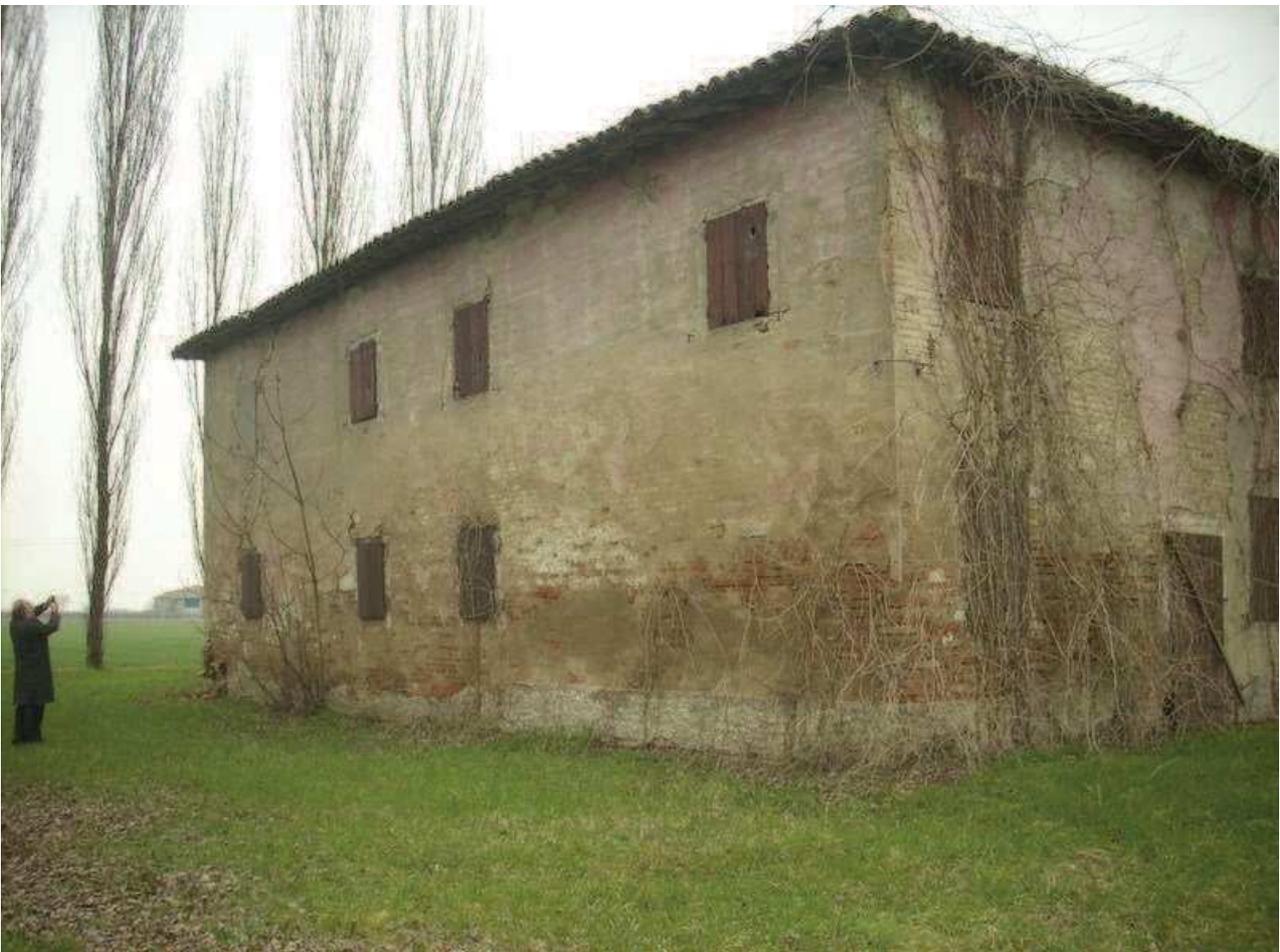
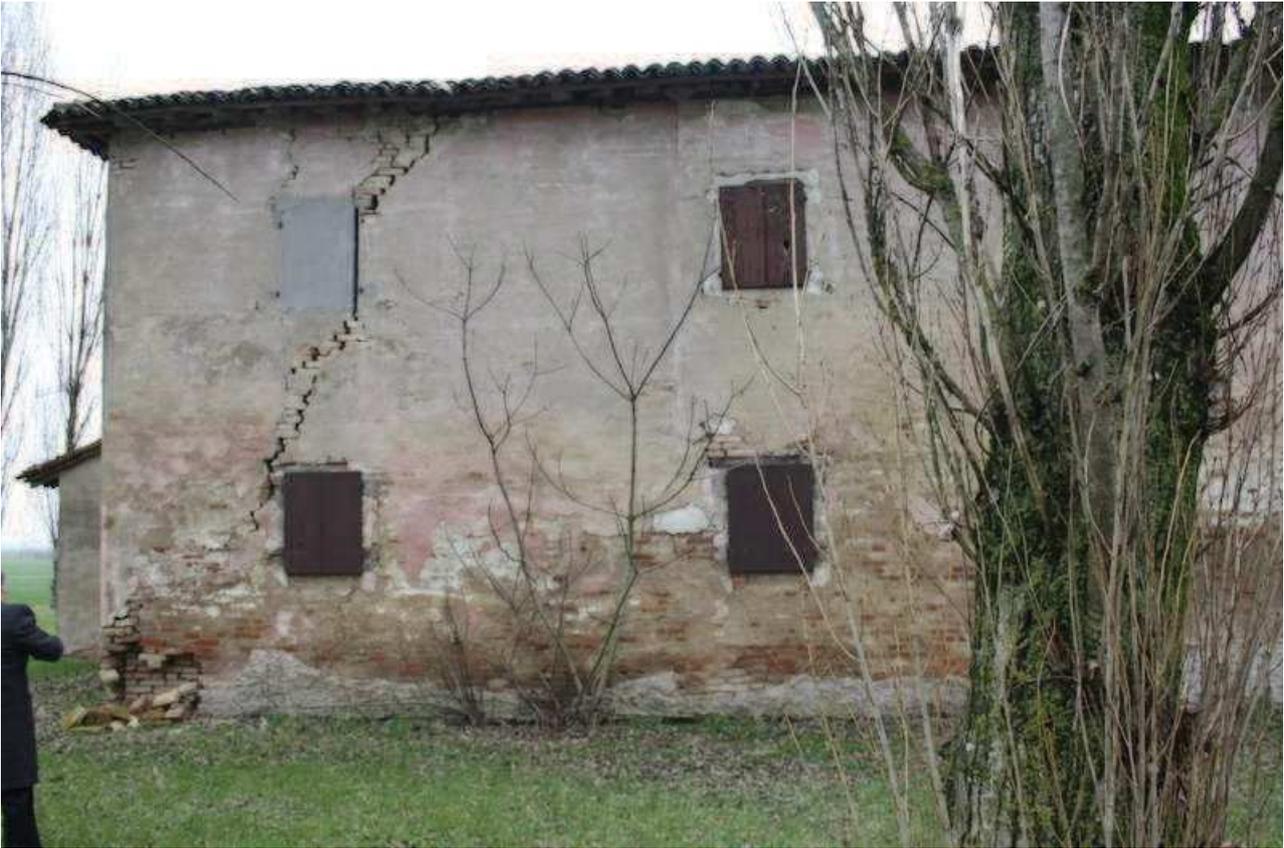
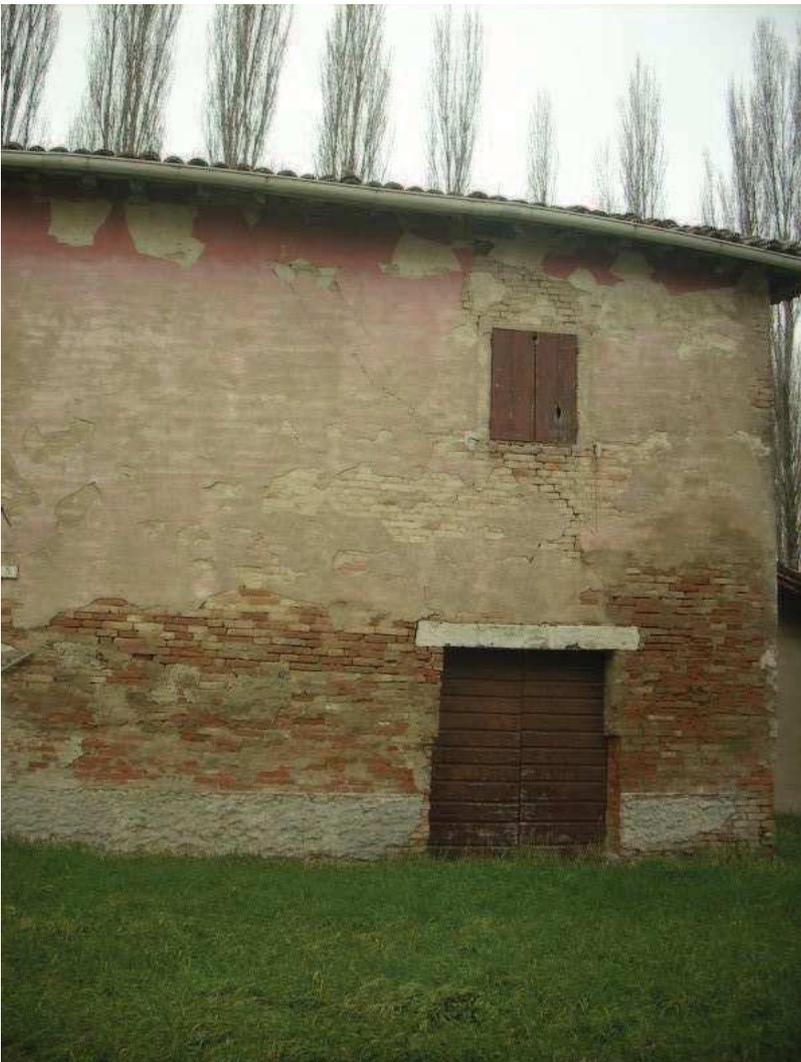
Documentazione fotografica

CLASSIFICAZIONE DEL DANNO SCHEDA AEDES	VALUTAZIONE DEL DANNO STRUTTURALE E FUNZIONALE IN ORDINE AL MANTENIMENTO O MENO DEL VINCOLO		
	E	Strutture verticali	Danni diffusi e parziali crolli come da perizia asseverata assunta agli atti con prot. 9452 del 22.11.2013.
		Strutture orizzontali	
		Copertura	
		Finiture	
Valutazione percentuale parti crollata			
GIUDIZIO FINALE SUL VINCOLO	Confermato	Eventuali note e/o indicazioni Lo stato di degrado attuale, anche a causa del sisma, giustifica un declassamento da A2a ad A3 che consentirà la demolizione e ricostruzione secondo la definizione di ristrutturazione ex L.R. 15/2013. L'intervento deve conformarsi all'art. 27 del vigente PRG e alle Linee Guida Regionali "paesaggi da ricostruire".	
	Modificato da A2a a A3		X
	Tolto

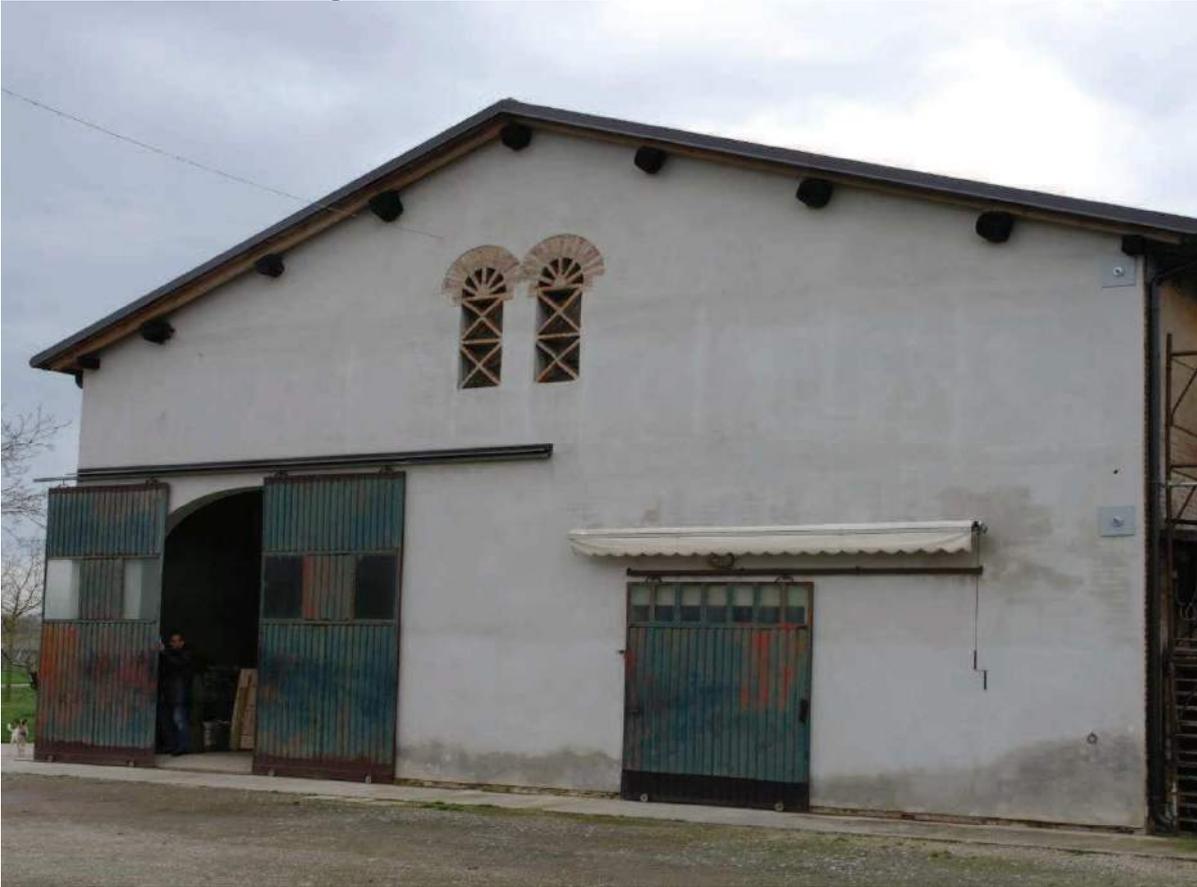
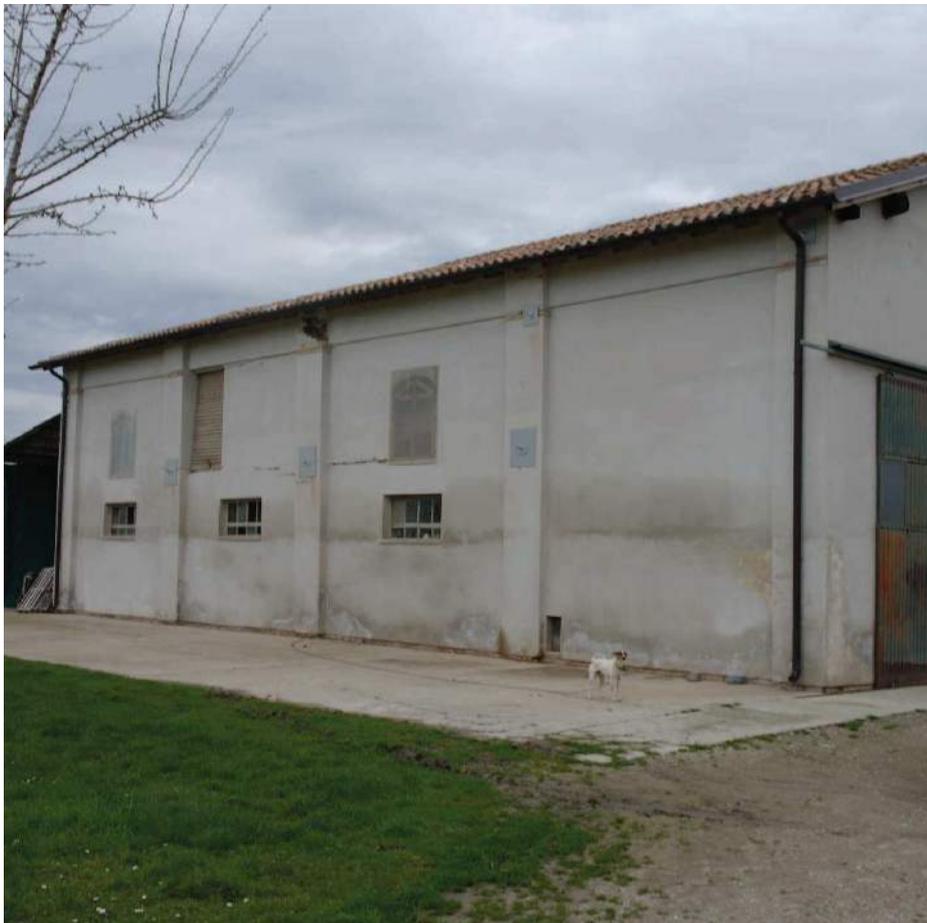
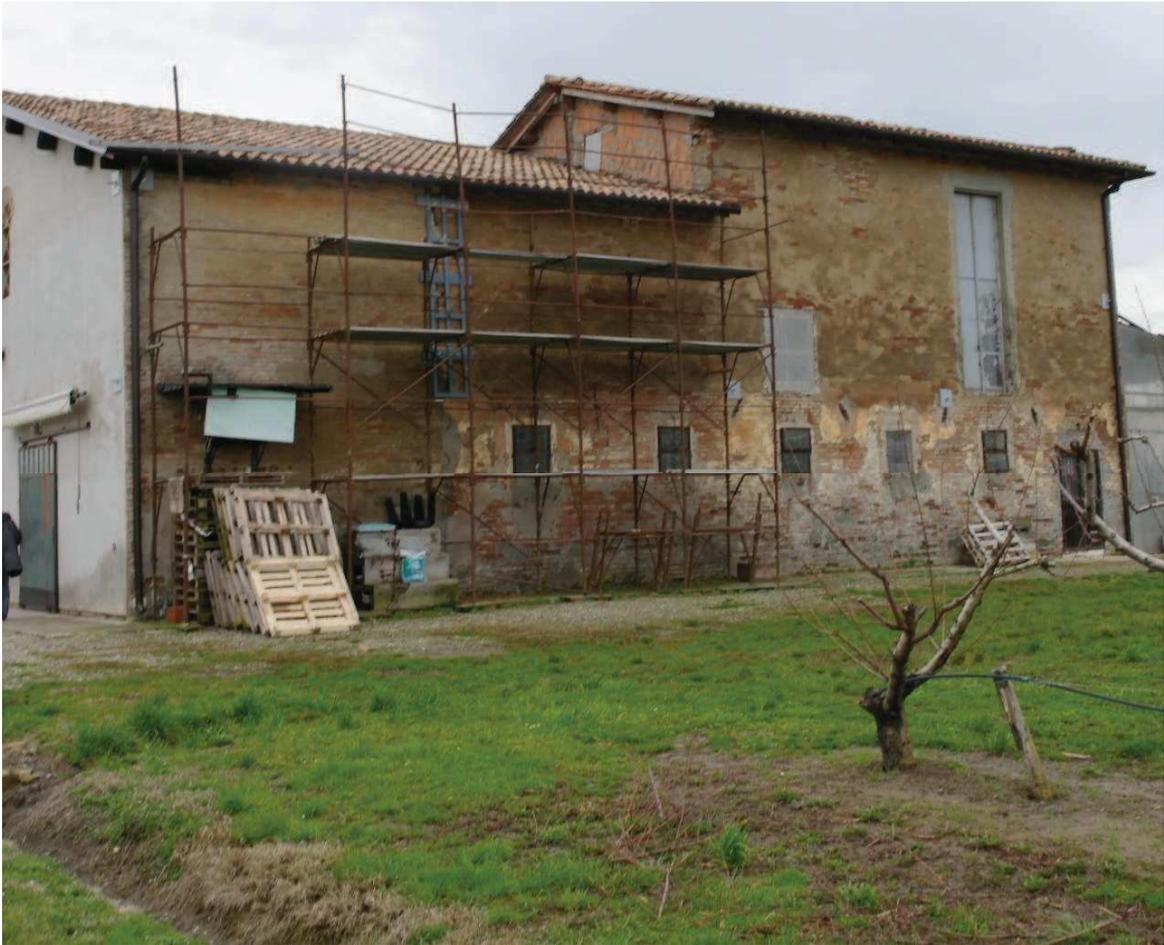
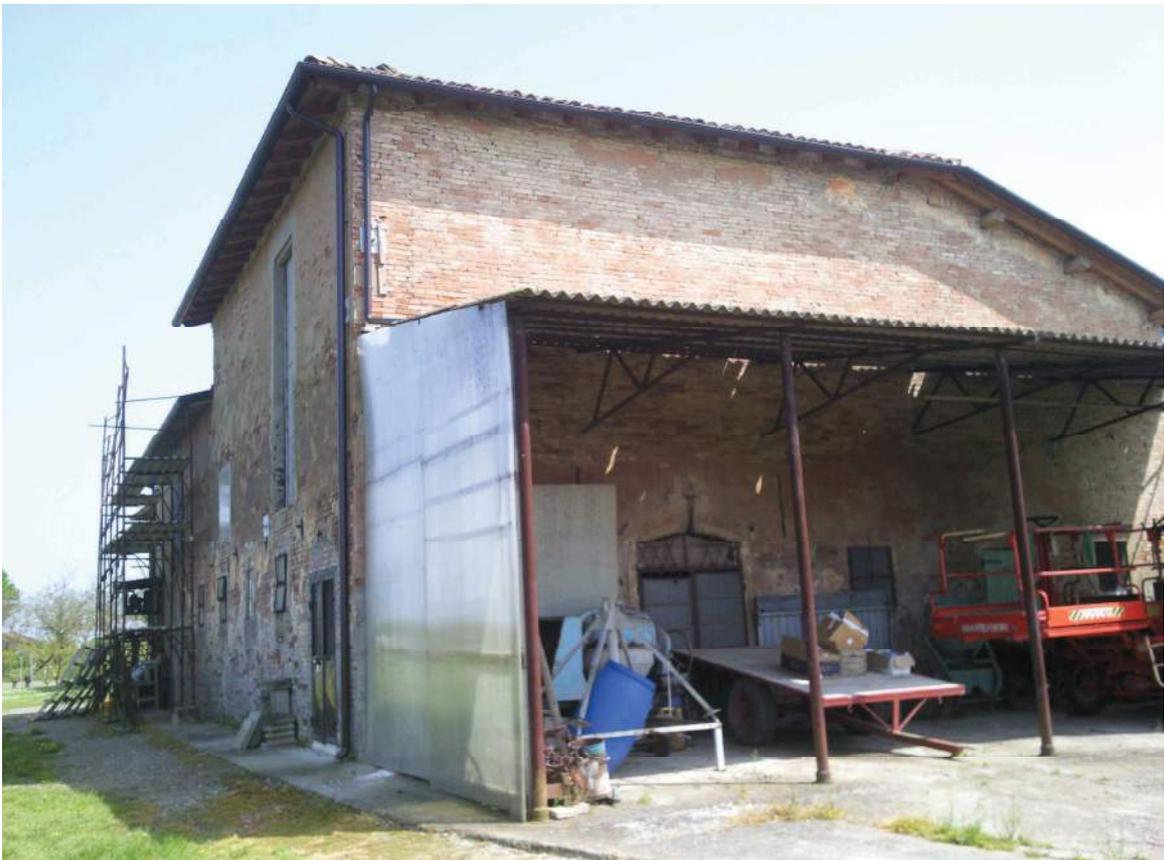
Documentazione fotografica

ATTUALE	Inagibile	
CLASSIFICAZIONE DEL DANNO SCHEDA AEDES	VALUTAZIONE DEL DANNO STRUTTURALE E FUNZIONALE IN ORDINE AL MANTENIMENTO O MENO DEL VINCOLO		
	E	Strutture verticali	Gravi danni diffusi documentati dalla perizia asseverata assunta agli atti al prot. 3372 del 03.05.2013.
		Strutture orizzontali	
		Copertura	
		Finiture	
		Valutazione percentuale parti crollata	
Altro			
GIUDIZIO FINALE SUL VINCOLO	Confermato	Eventuali note e/o indicazioni Considerato l'attuale assetto tipologico già compromesso da interventi in vari tempi, aggravato dall'evento sismico, visto anche il contesto ambientale generale, si ritiene compatibile la rimozione del vincolo. L'intervento deve conformarsi all'art. 27 del vigente PRG e alle Linee Guida Regionali "paesaggi da ricostruire".	
	Modificato		
	Tolto		X

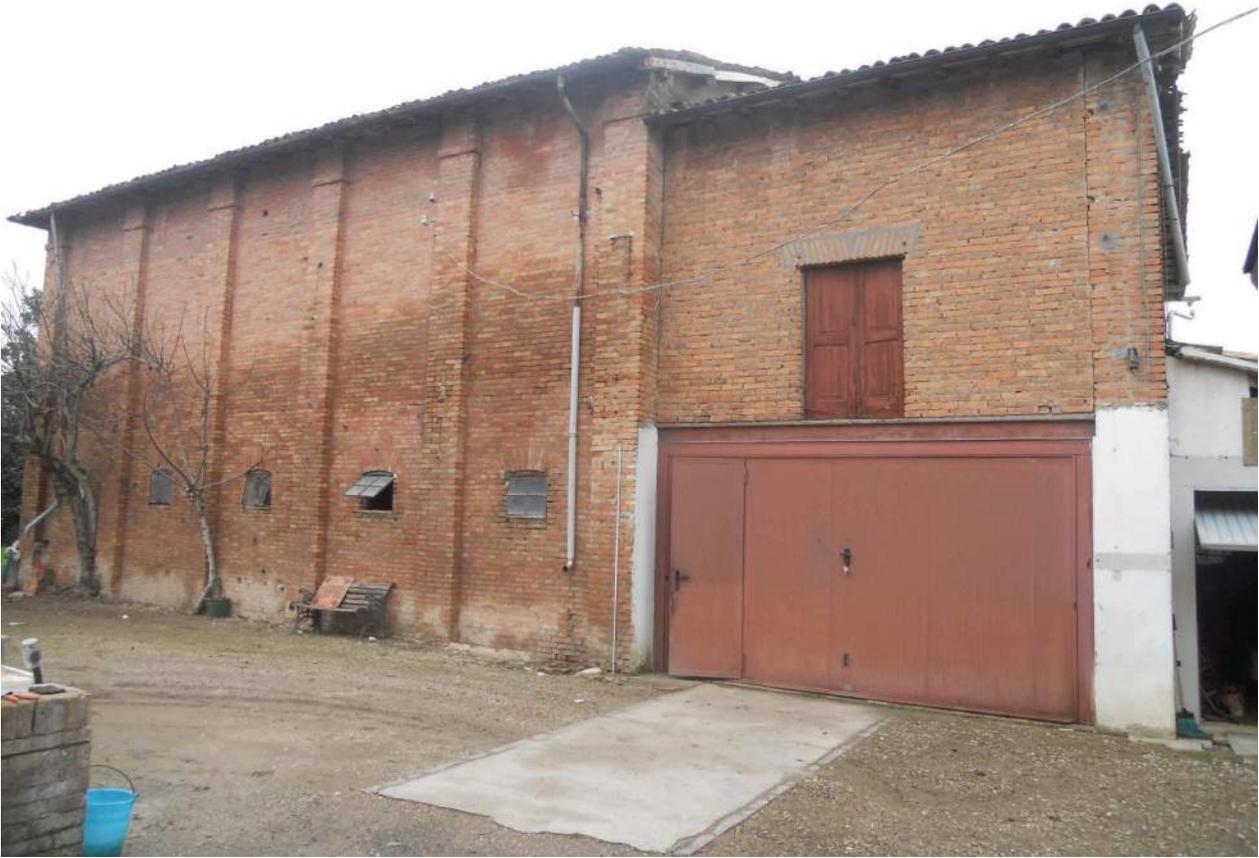
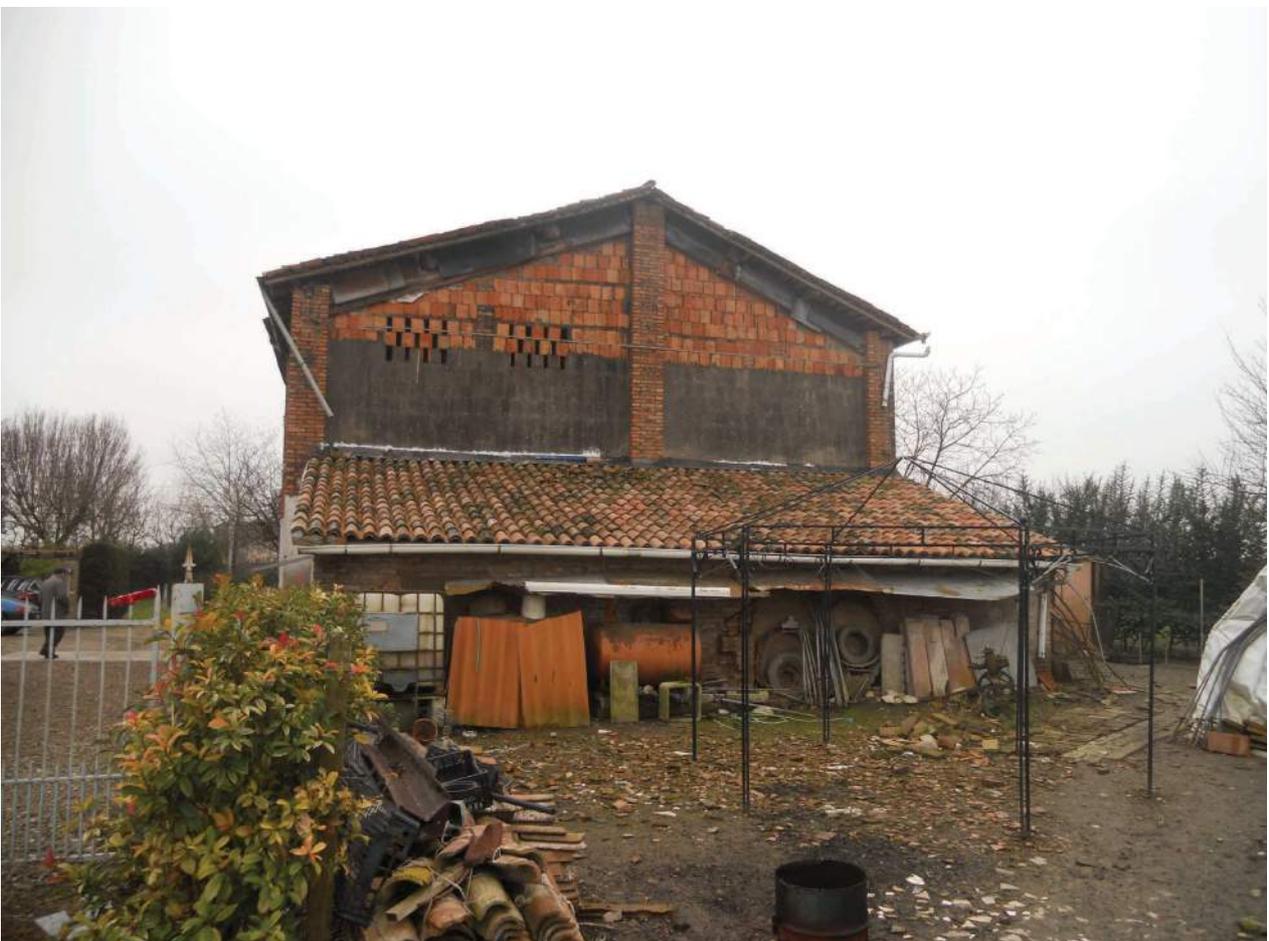
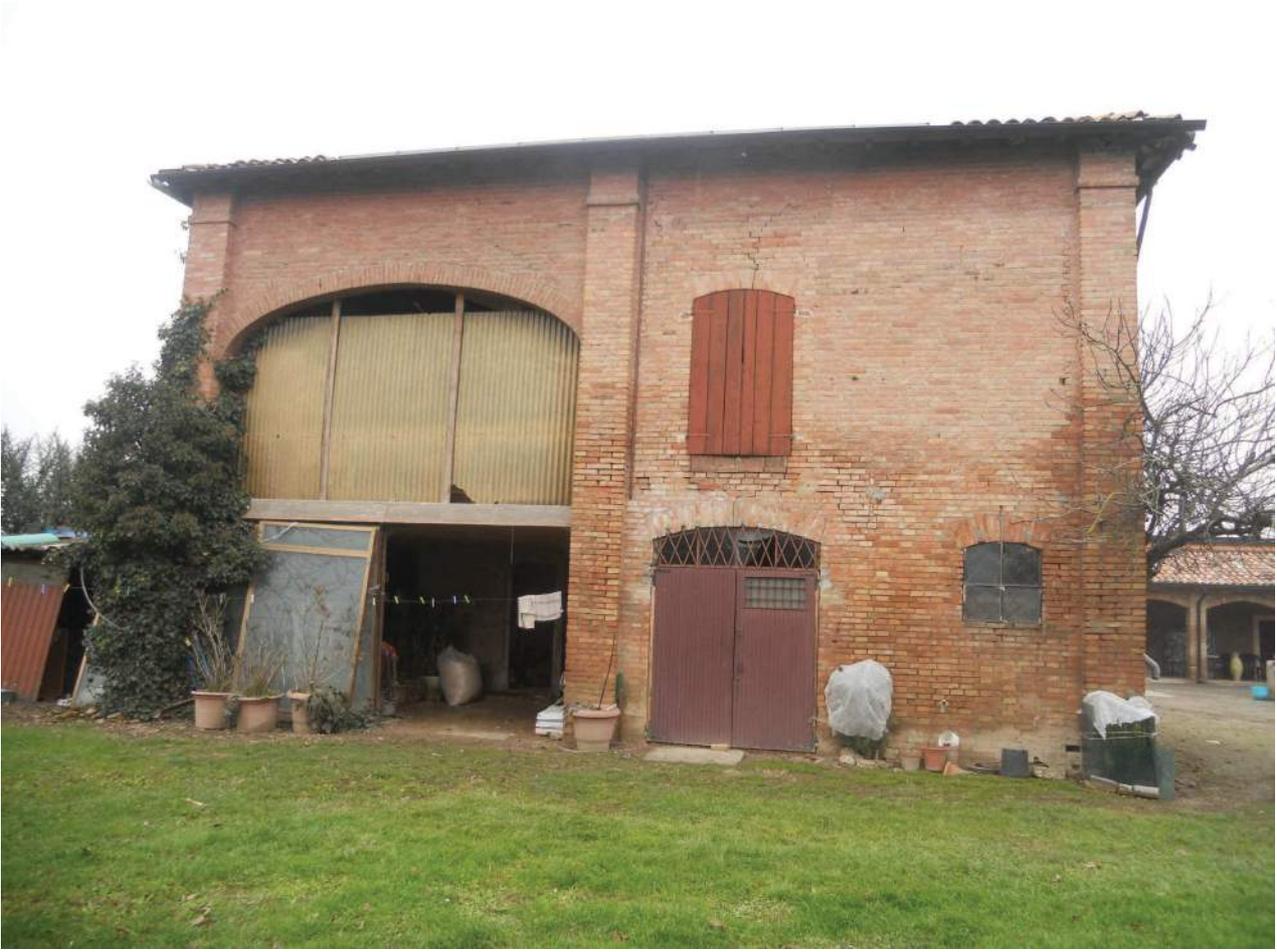
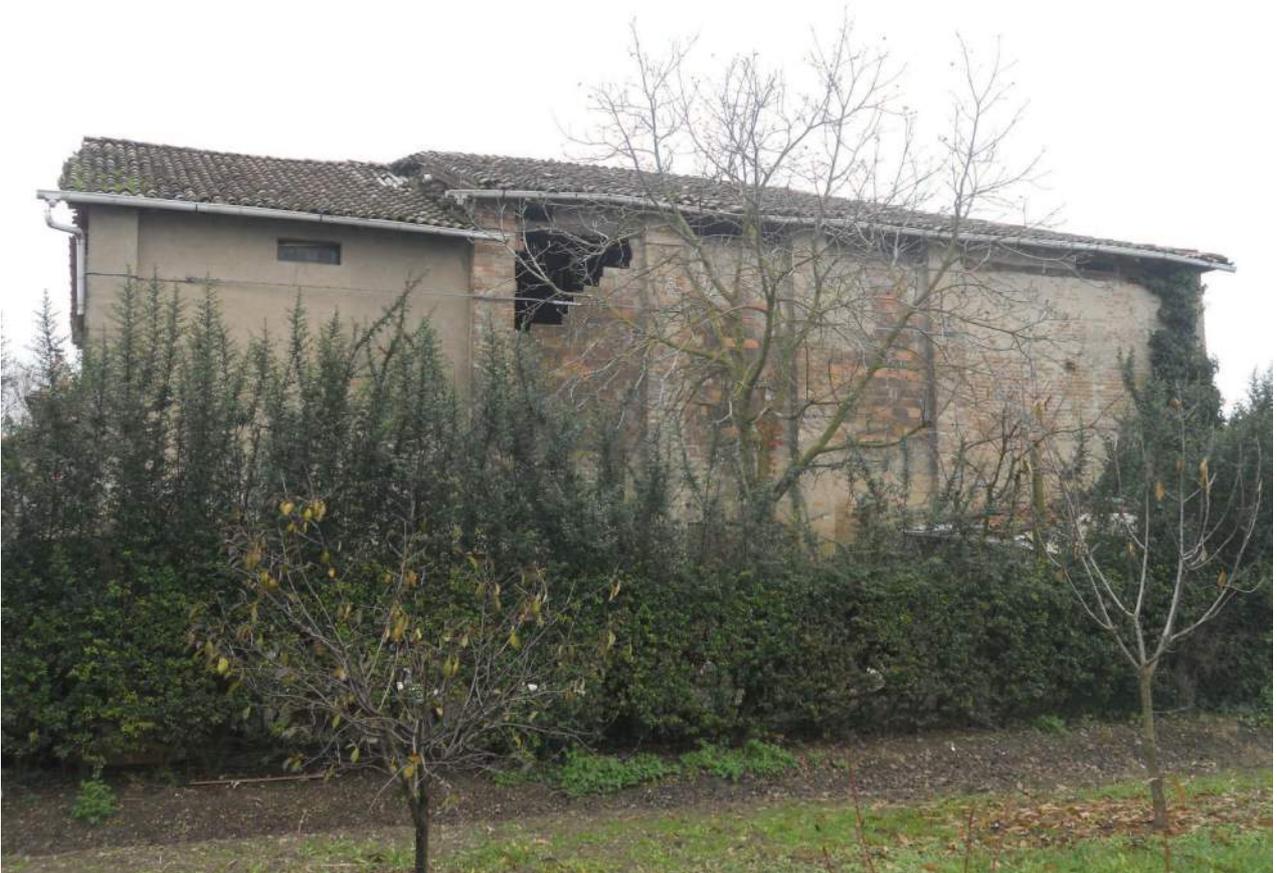
Documentazione fotografica

CLASSIFICAZIONE DEL DANNO SCHEDA AEDES	VALUTAZIONE DEL DANNO STRUTTURALE E FUNZIONALE IN ORDINE AL MANTENIMENTO O MENO DEL VINCOLO		
	E	Strutture verticali	Danni diffusi documentati da perizia asseverata assunta agli atti con prot. 9520 del 23.11.2013.
		Strutture orizzontali	
		Copertura	
		Finiture	
		Valutazione percentuale parti crollata	
		Altro	
GIUDIZIO FINALE SUL VINCOLO	Confermato	Eventuali note e/o indicazioni L'edificio risulta l'unico vincolato del complesso edilizio e si presenta fortemente compromesso dal sisma. Si ritiene compatibile la rimozione del vincolo. L'intervento deve conformarsi all'art. 27 del vigente PRG e alle Linee Guida Regionali "paesaggi da ricostruire".	
	Modificato		
	Tolto		X
<p>In allegato estratto catastale e documentazione fotografica.</p>
