COMUNE DI SAN PROSPERO
(PROVINCIA DI MODENA)

P.d.R.
PIANO DELLA RICOSTRUZIONE
(L.R. n. 16/2012)

REVISIONE DEI VINCOLI
E INTERVENTI NELLE ZONE DI COMPLETAMENTO

REVISIONE DEI VINCOLI
SCHEDE

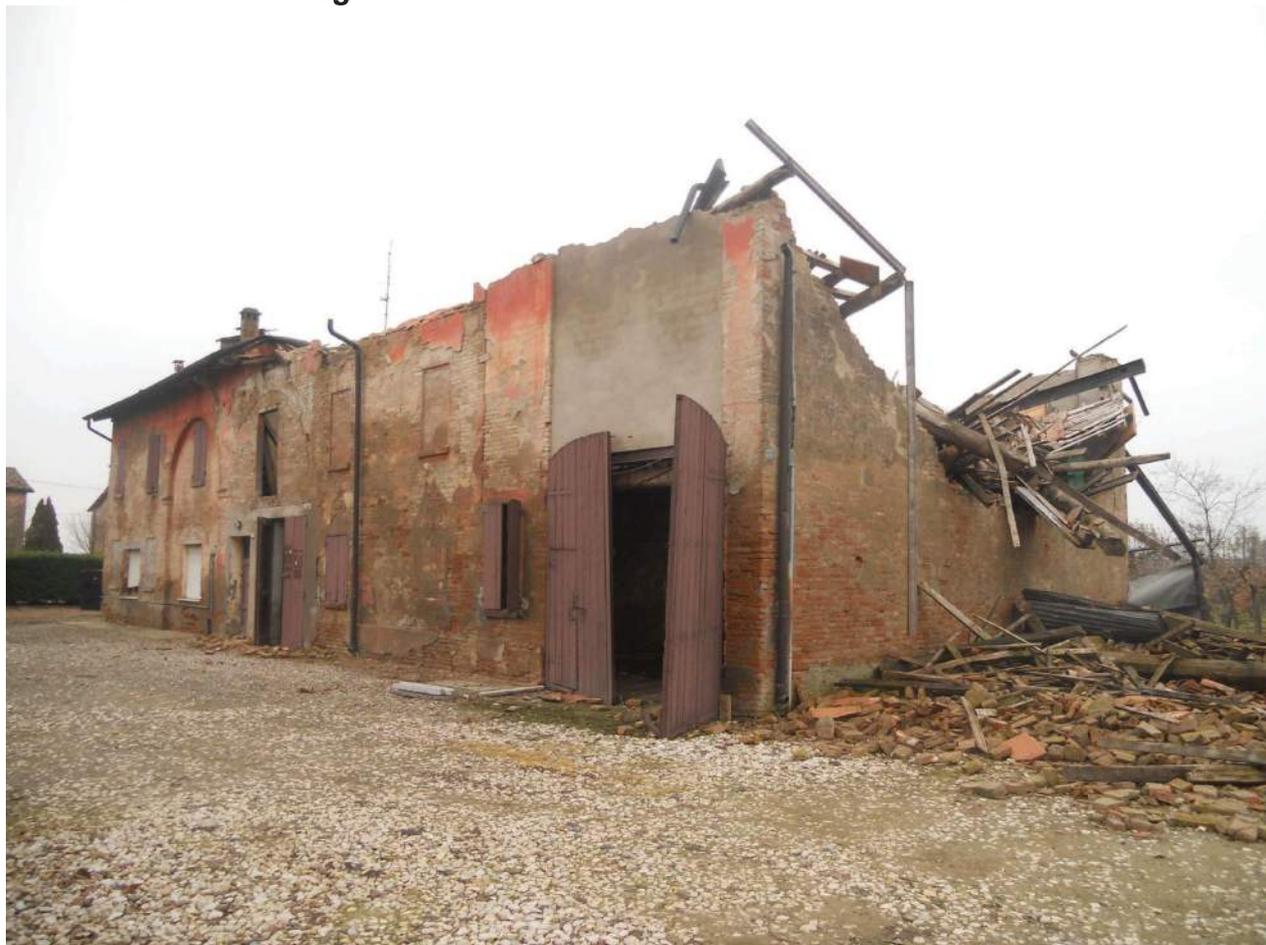
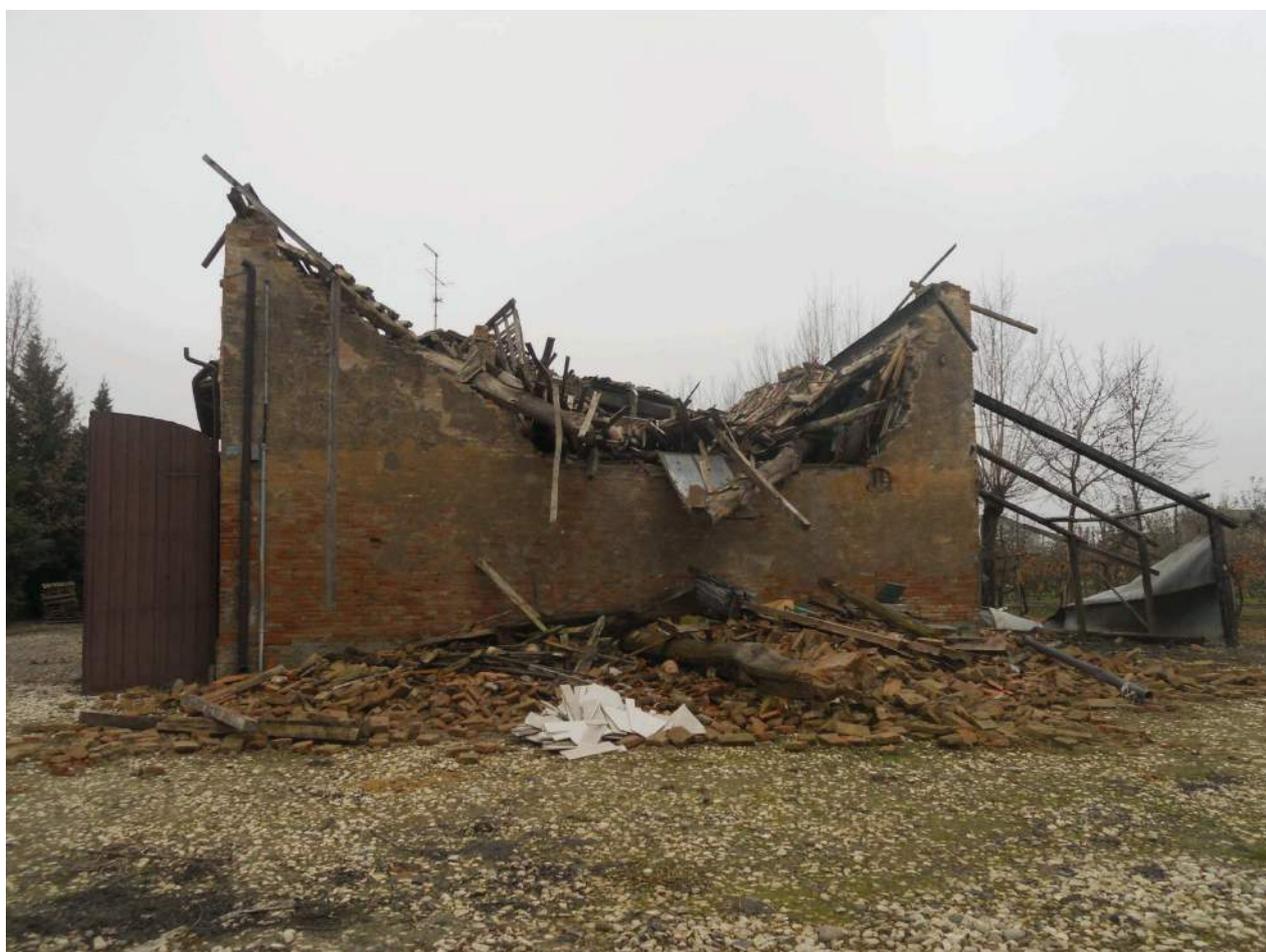
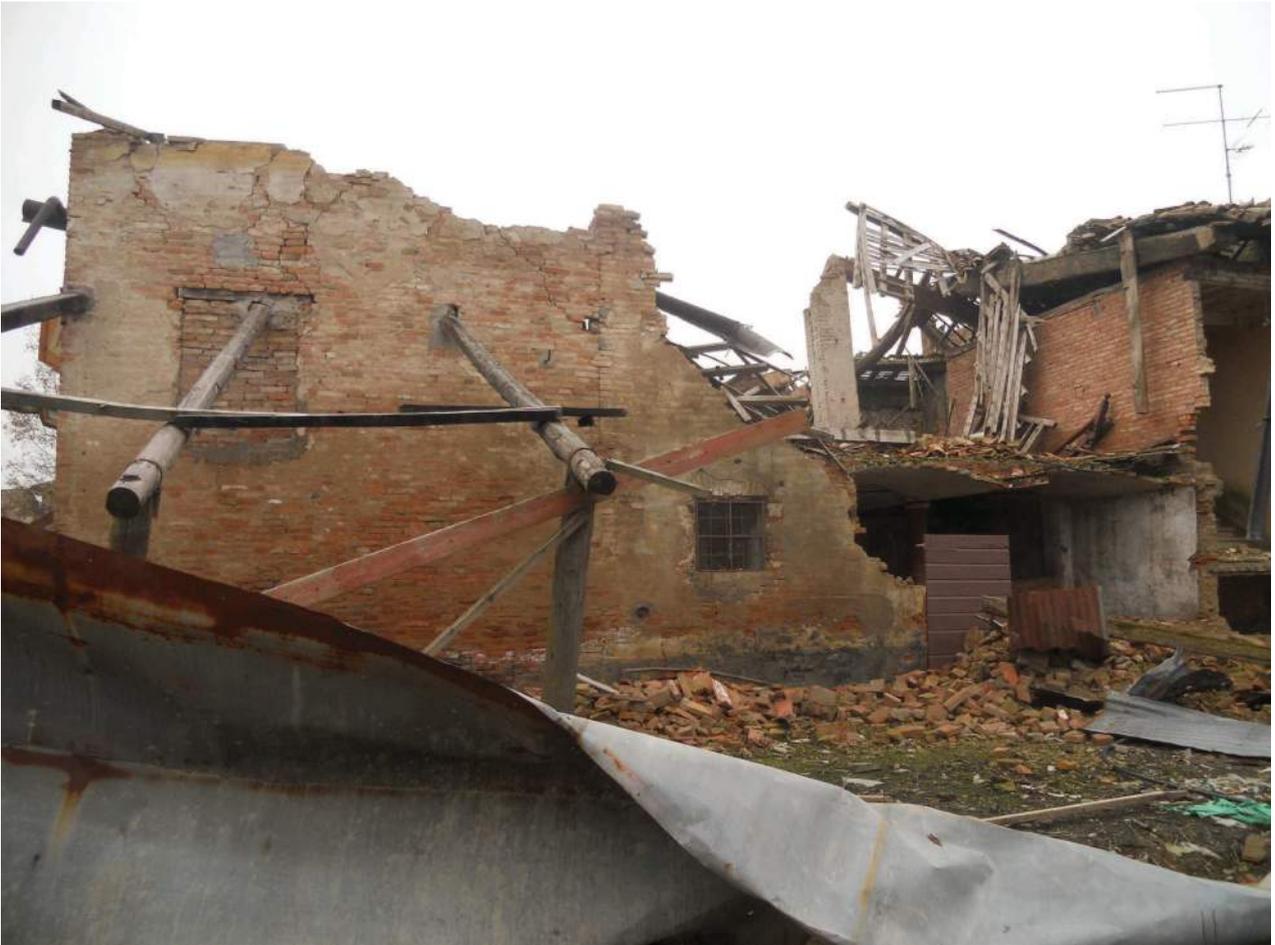
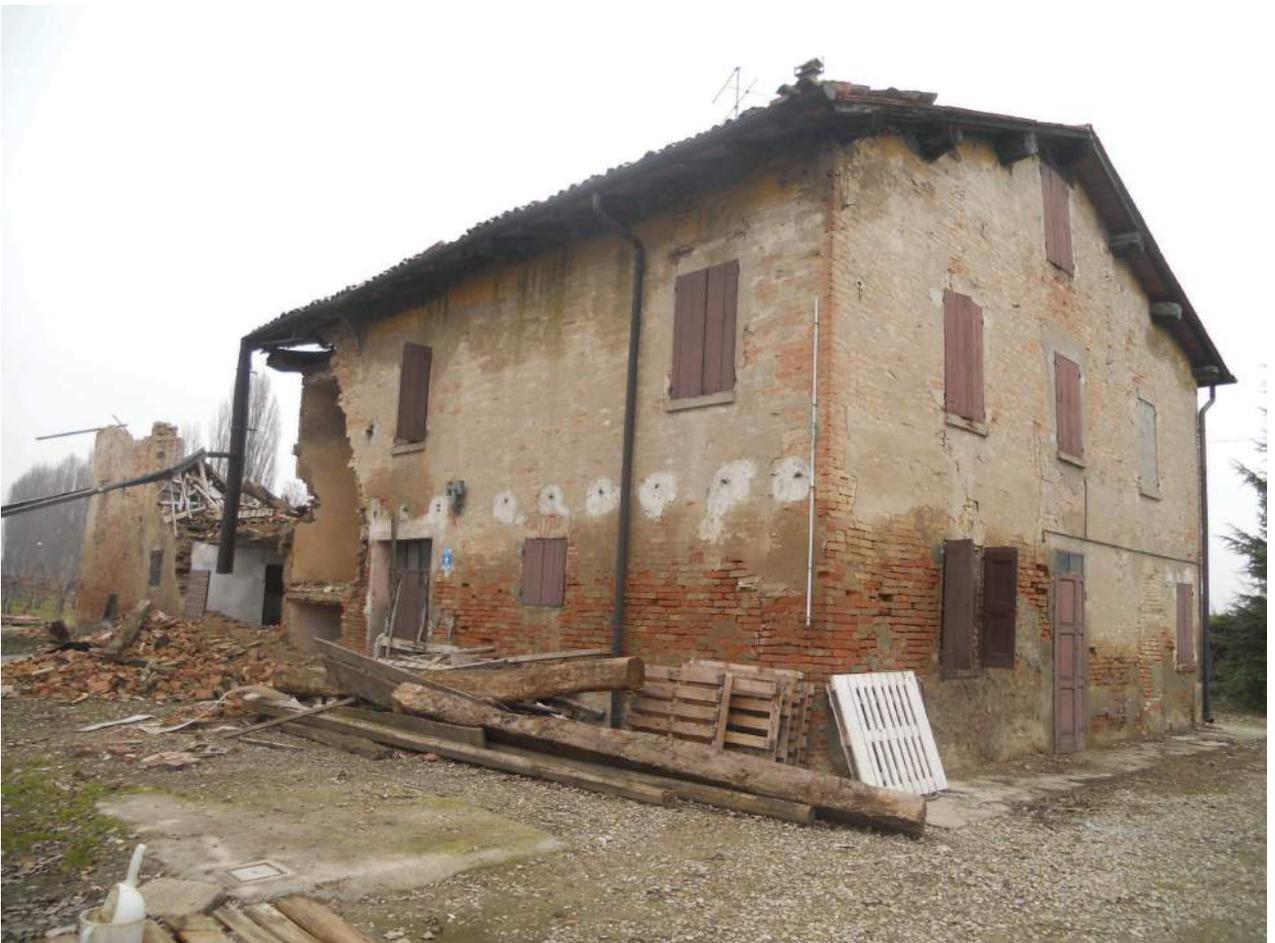
Documentazione fotografica

ATTUALE	Inagibile
CLASSIFICAZIONE DEL DANNO SCHEDA AEDES	VALUTAZIONE DEL DANNO STRUTTURALE E FUNZIONALE IN ORDINE AL MANTENIMENTO O MENO DEL VINCOLO	
	Strutture verticali	Danni diffusi e importanti crolli come da perizia asseverata assunta agli atti con prot. 10682 del 28.12.2013.
	Strutture orizzontali	
	Copertura	
	Finiture	
Valutazione percentuale parti crollata		
GIUDIZIO FINALE SUL VINCOLO	Confermato	Eventuali note e/o indicazioni Considerati i danni diffusi e lo stato attuale dell'edificio, si ritiene compatibile la soppressione del vincolo. L'intervento deve conformarsi all'art. 27 del vigente PRG e alle Linee Guida Regionali "paesaggi da ricostruire".
	Modificato	
	Tolto

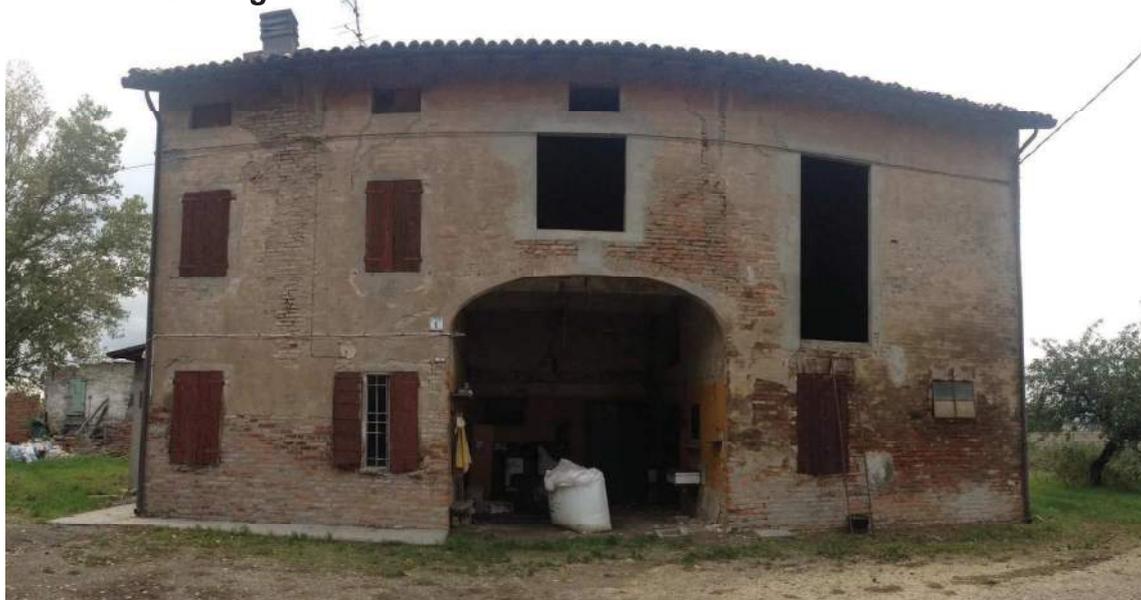
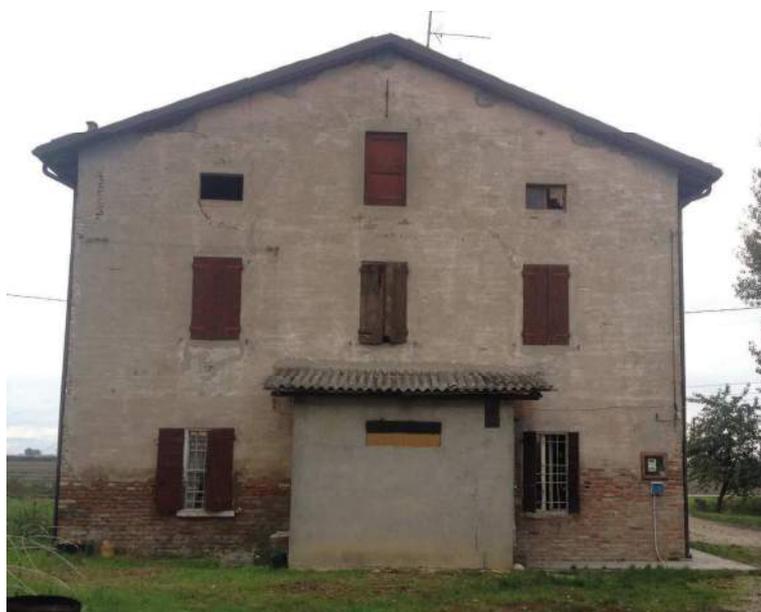
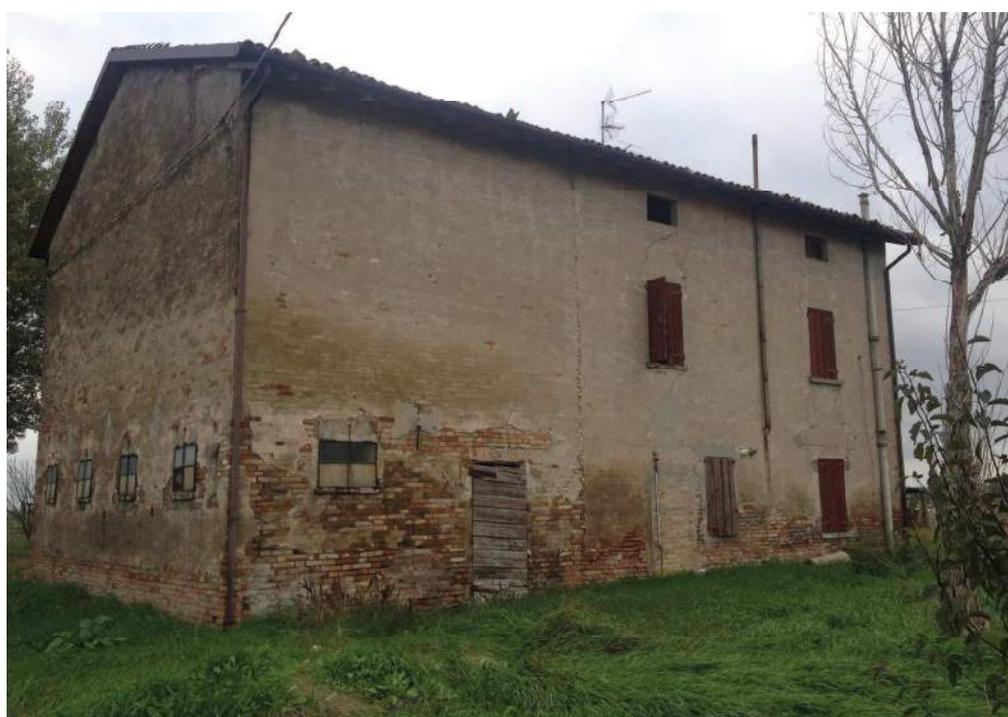
Documentazione fotografica

Strutture verticali	Danni diffusi. Vedi Scheda Aedes e relazione asseverata assunta agli atti con prot. 1318 del 10.02.2014 (Osservazione n° 1 al PDR).
	Strutture orizzontali	
	Copertura	
	Finiture	
Valutazione percentuale parti crollata		
GIUDIZIO FINALE SUL VINCOLO	Confermato	X Eventuali note e/o indicazioni Vista l'Osservazione n° 1 al PDR e la documentazione asseverata dal Tecnico, e considerata la situazione creatosi a seguito del sisma, pur riconoscendo un certo valore tipologico presente nell'edificio, si ritiene la richiesta accoglibile. L'intervento deve conformarsi all'art. 27 del vigente PRG e alle Linee Guida Regionali "paesaggi da ricostruire".
	Modificato	
	Tolto

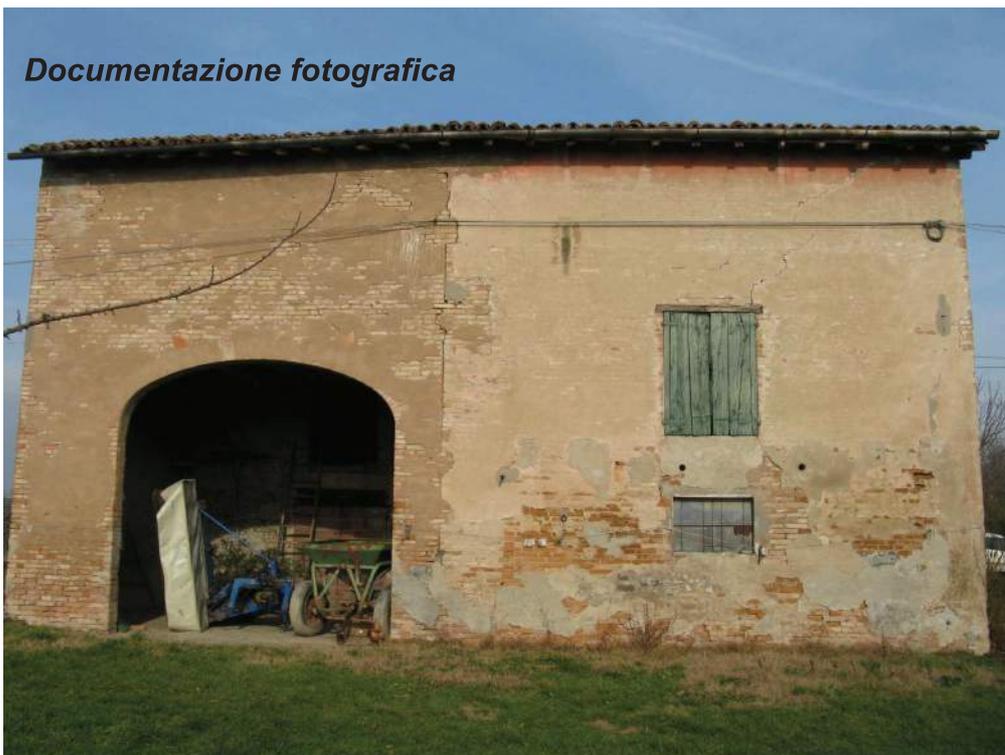
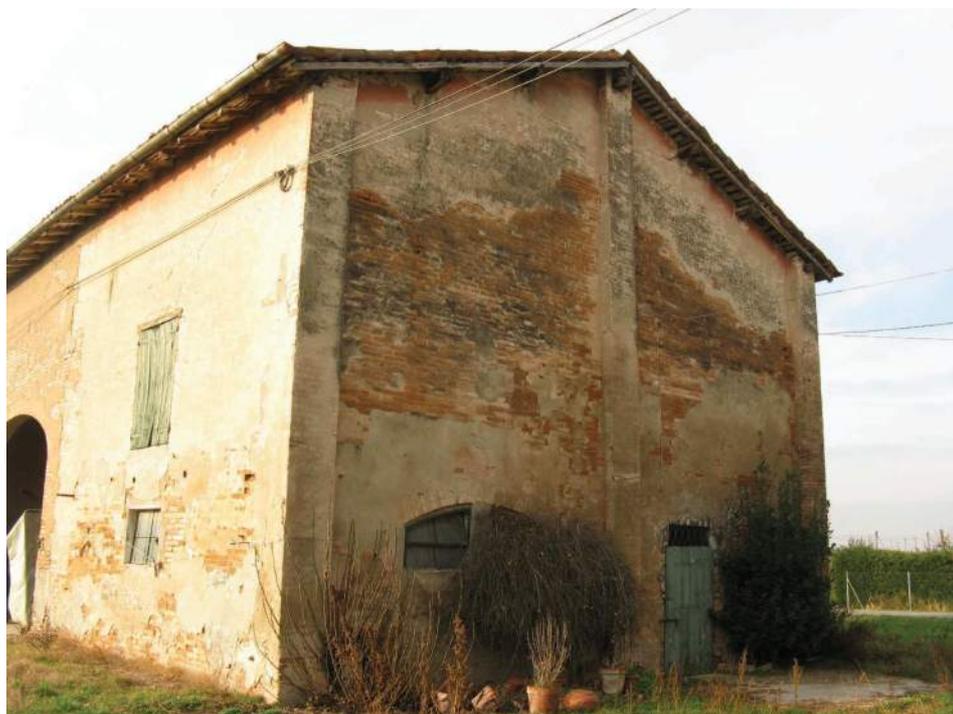
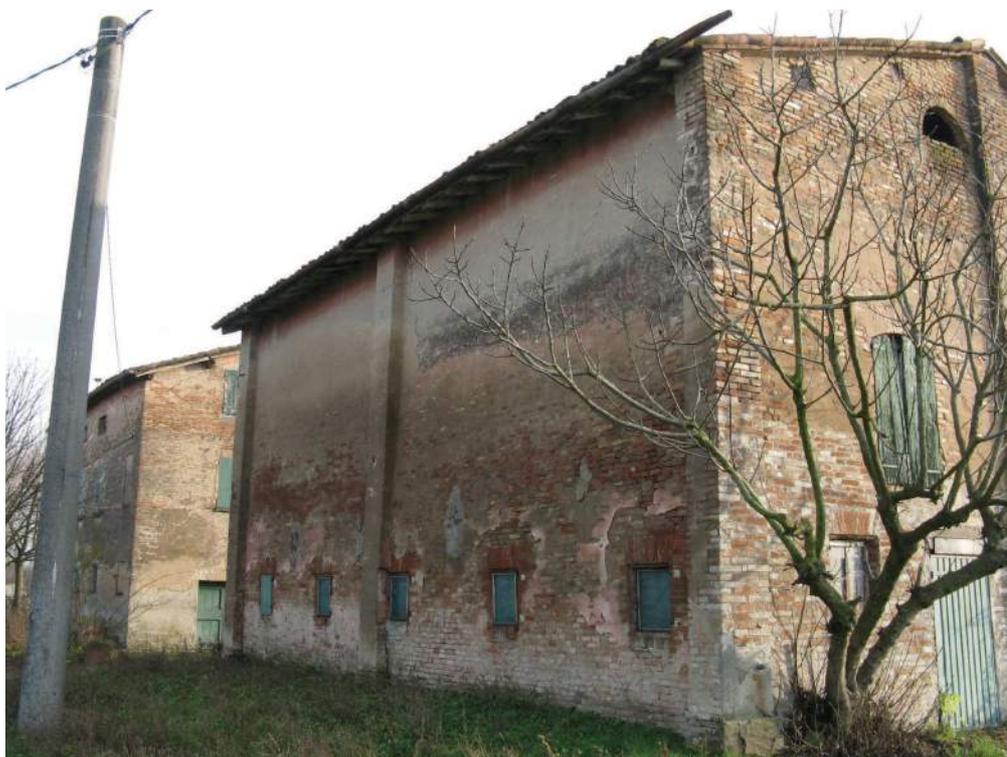
Documentazione fotografica

CLASSIFICAZIONE DEL DANNO SCHEDA AEDES E	VALUTAZIONE DEL DANNO STRUTTURALE E FUNZIONALE IN ORDINE AL MANTENIMENTO O MENO DEL VINCOLO		
	Strutture verticali	Danni diffusi. Vedi Scheda Aedes e relazione asseverata assunta agli atti con prot. 1859 del 27.02.2014 (Osservazione n° 4 al PDR).	
	Strutture orizzontali		
	Copertura		
	Finiture		
Valutazione percentuale parti crollata			
GIUDIZIO FINALE SUL VINCOLO	Confermato	Eventuali note e/o indicazioni Vista l'Osservazione n° 4 al PDR e vista la documentazione già presentata in sede di richiesta di revisione del vincolo di altro fabbricato facente parte della corte, si ritiene la revisione da A2b ad A3 compatibile, con prescrizioni relative al mantenimento dell'assetto a corte e nel rispetto dei volumi e sagome generali. L'intervento deve conformarsi all'art. 27 del vigente PRG e alle Linee Guida Regionali "paesaggi da ricostruire".	
	Modificato da A2B a A3		X

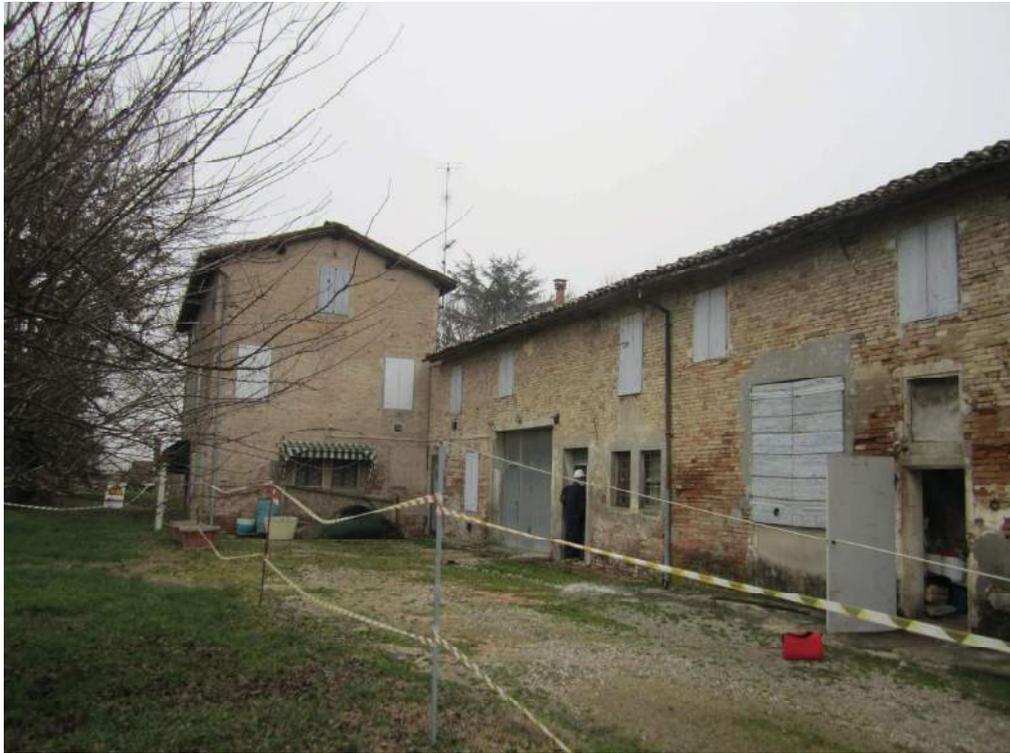
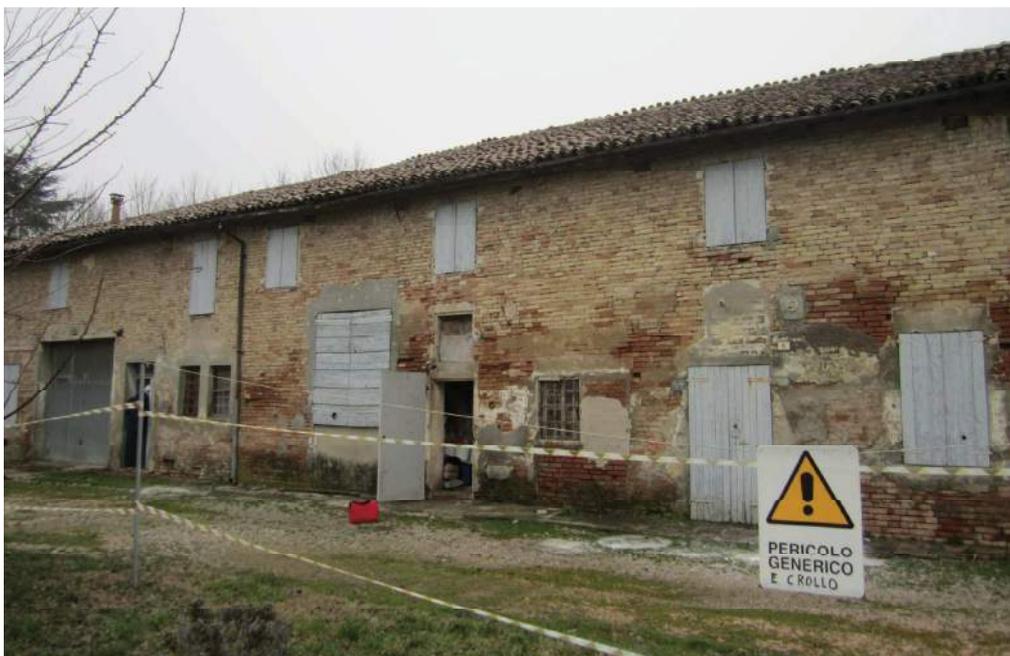
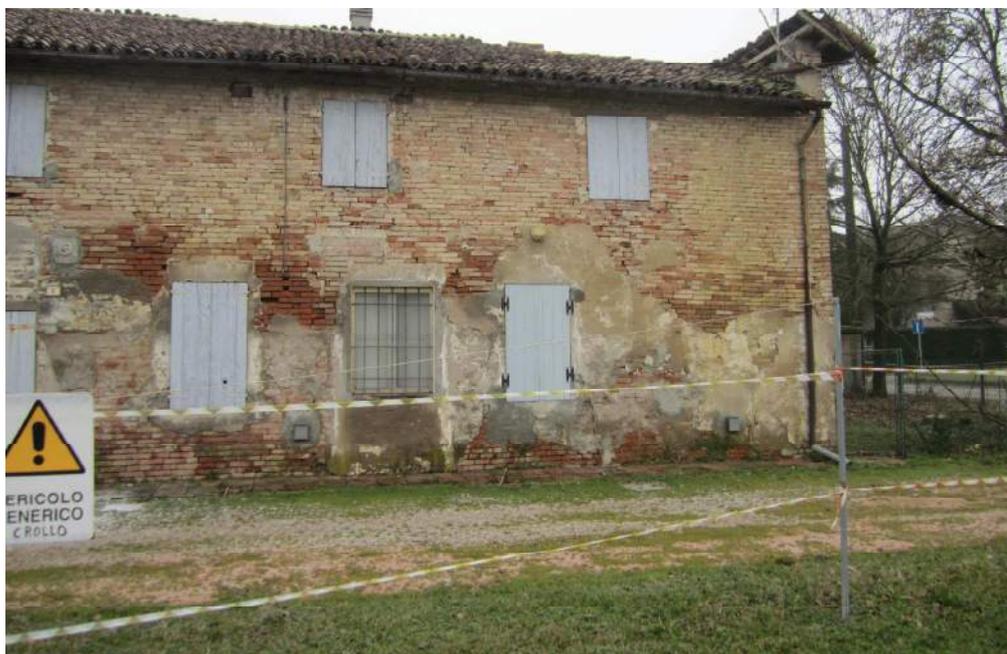
Documentazione fotografica

E	Strutture verticali	Inagibile. Parti diffuse. Vedi Scheda Aedes e perizia asseverata assunta agli atti al prot. 1890 del 28.02.2014 (Osservazione n° 7 al PDR).	
	Strutture orizzontali		
	Copertura		
	Finiture		
	Valutazione percentuale parti crollata		
GIUDIZIO FINALE SUL VINCOLO	Confermato	Eventuali note e/o indicazioni Vista l'Osservazione n° 7 al PDR e viste le condizioni del complesso, si ritiene possibile la revisione del vincolo da A2a ad A3 ma con prescrizioni che salvaguardino in corso di demolizione e ricostruzione l'assetto originario (volume, sagoma, sedime, principali caratteri edilizi e particolari di finitura). L'intervento deve conformarsi all'art. 27 del vigente PRG e alle Linee Guida Regionali "paesaggi da ricostruire".	
	Modificato da A2a a A3		X
	Tolto

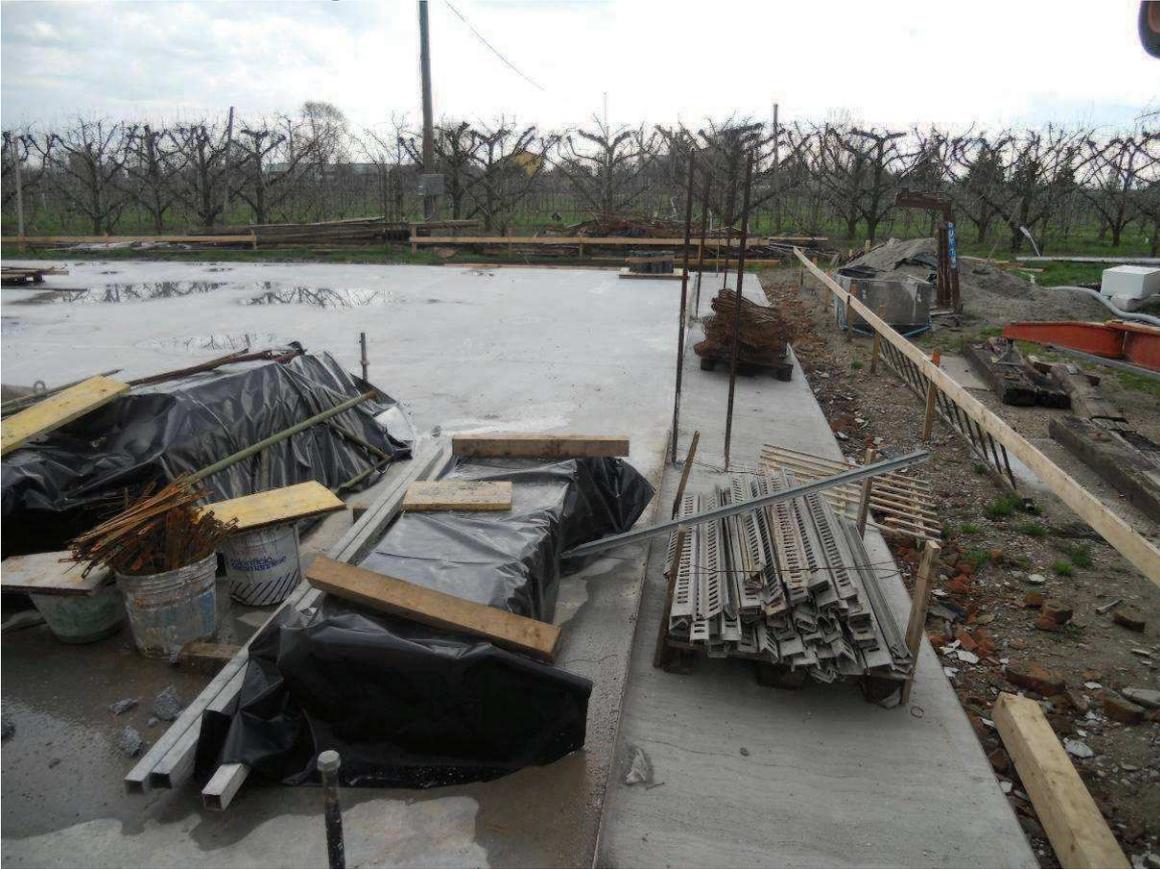
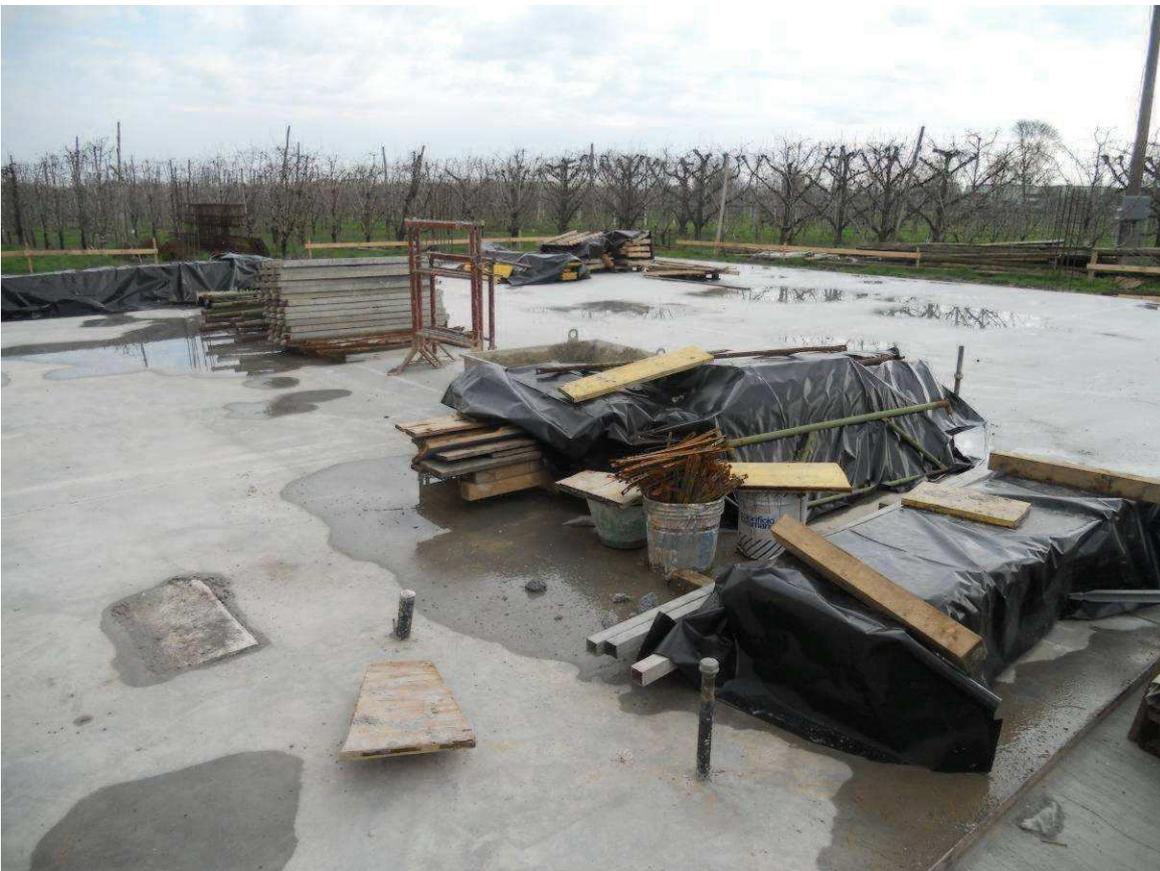
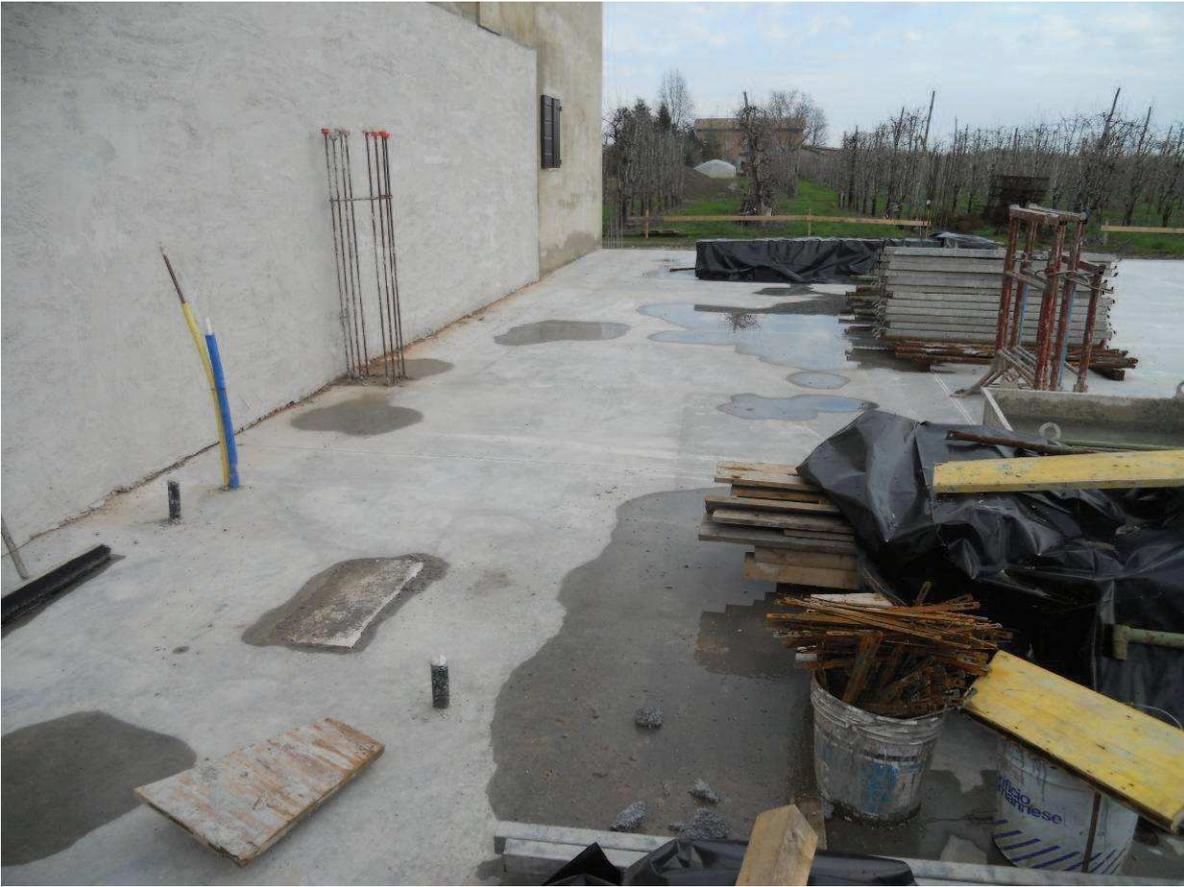
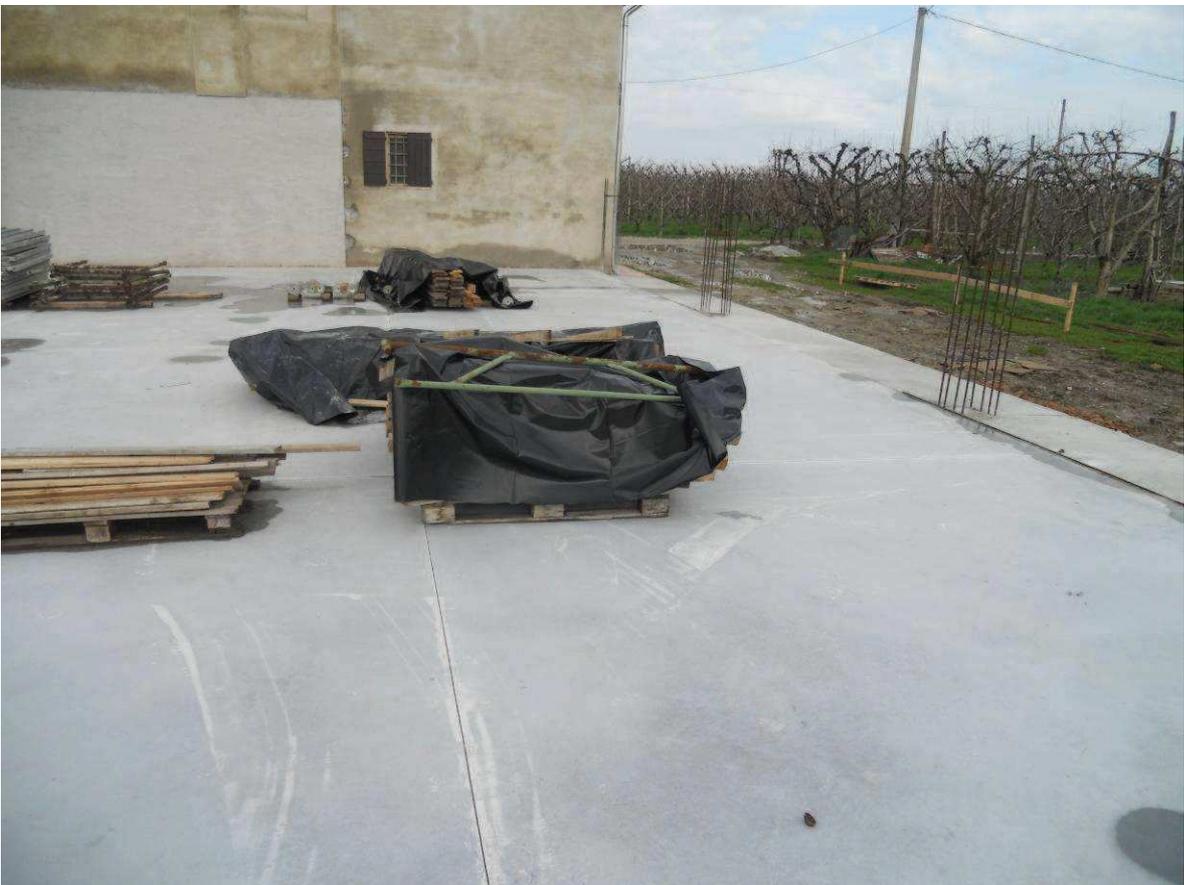
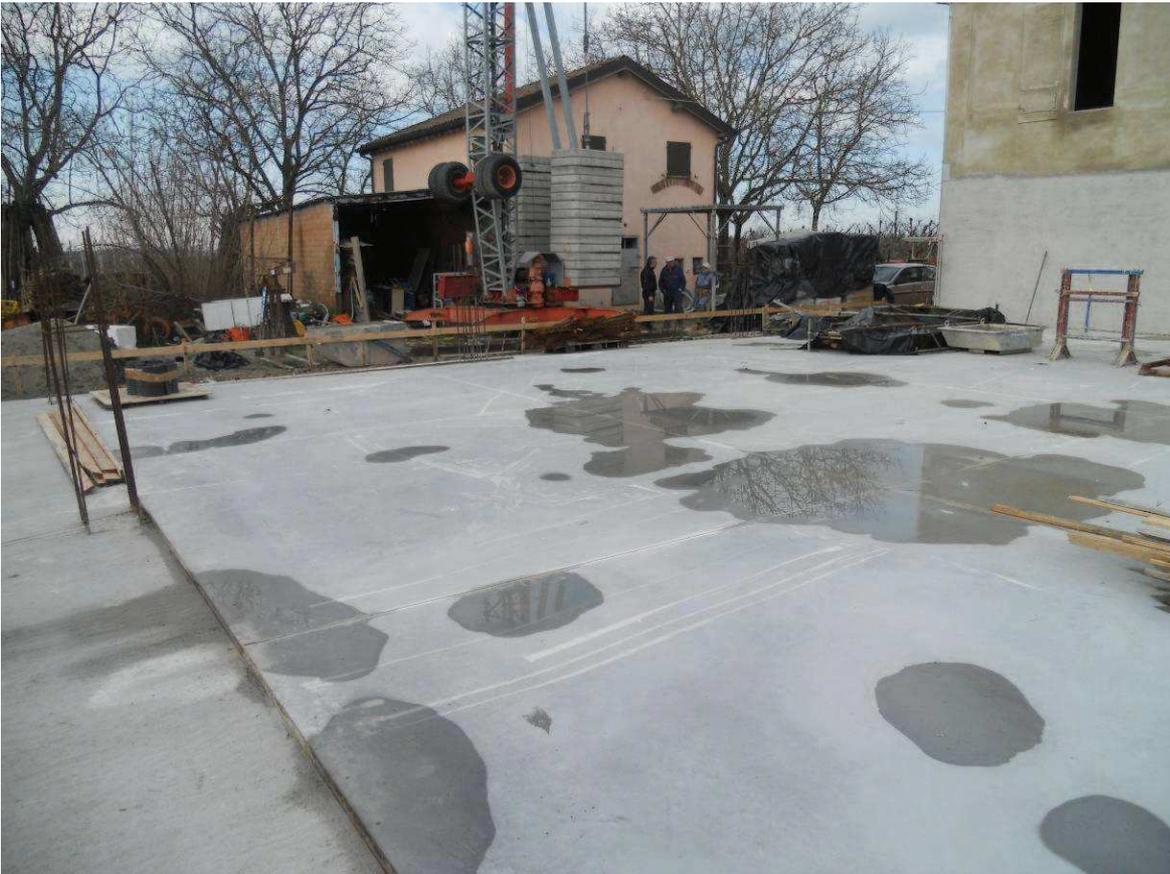
Documentazione fotografica

CLASSIFICAZIONE DEL DANNO SCHEDA AEDES E	VALUTAZIONE DEL DANNO STRUTTURALE E FUNZIONALE IN ORDINE AL MANTENIMENTO O MENO DEL VINCOLO		
	Strutture verticali	Danneggiate	
	Strutture orizzontali	Danneggiate	
	Copertura	Danneggiate	
	Finiture	Danneggiate	
	Valutazione percentuale parti crollata	50%	
	Altro	Perizia asseverata assunta agli atti con prot. 1131 del 09.02.2013.	
GIUDIZIO FINALE SUL VINCOLO	Confermato	Eventuali note e/o indicazioni Con prescrizione di conservare volume sagoma e caratteri della parte non demolita. L'intervento deve conformarsi all'art. 27 del vigente PRG e alle Linee Guida Regionali “paesaggi da ricostruire”.	
	Modificato		
	Tolto		X

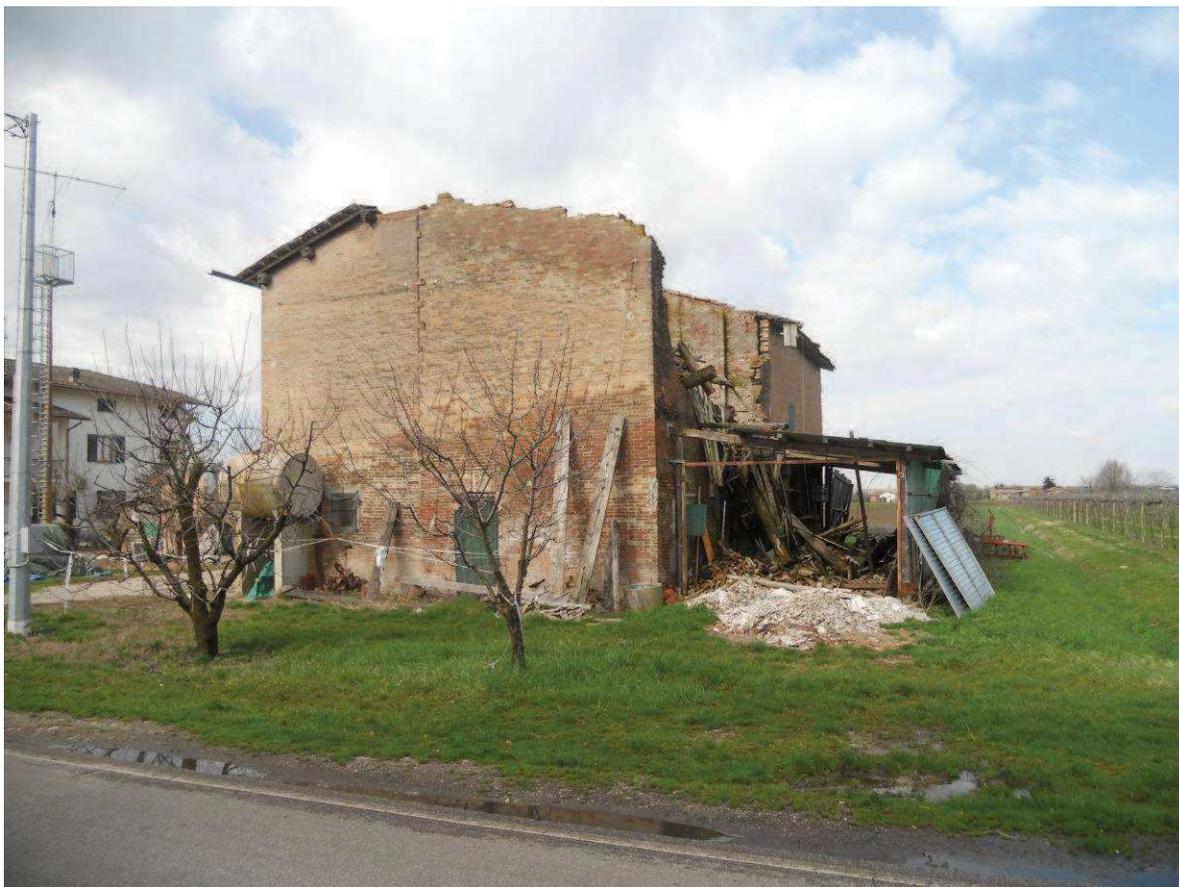
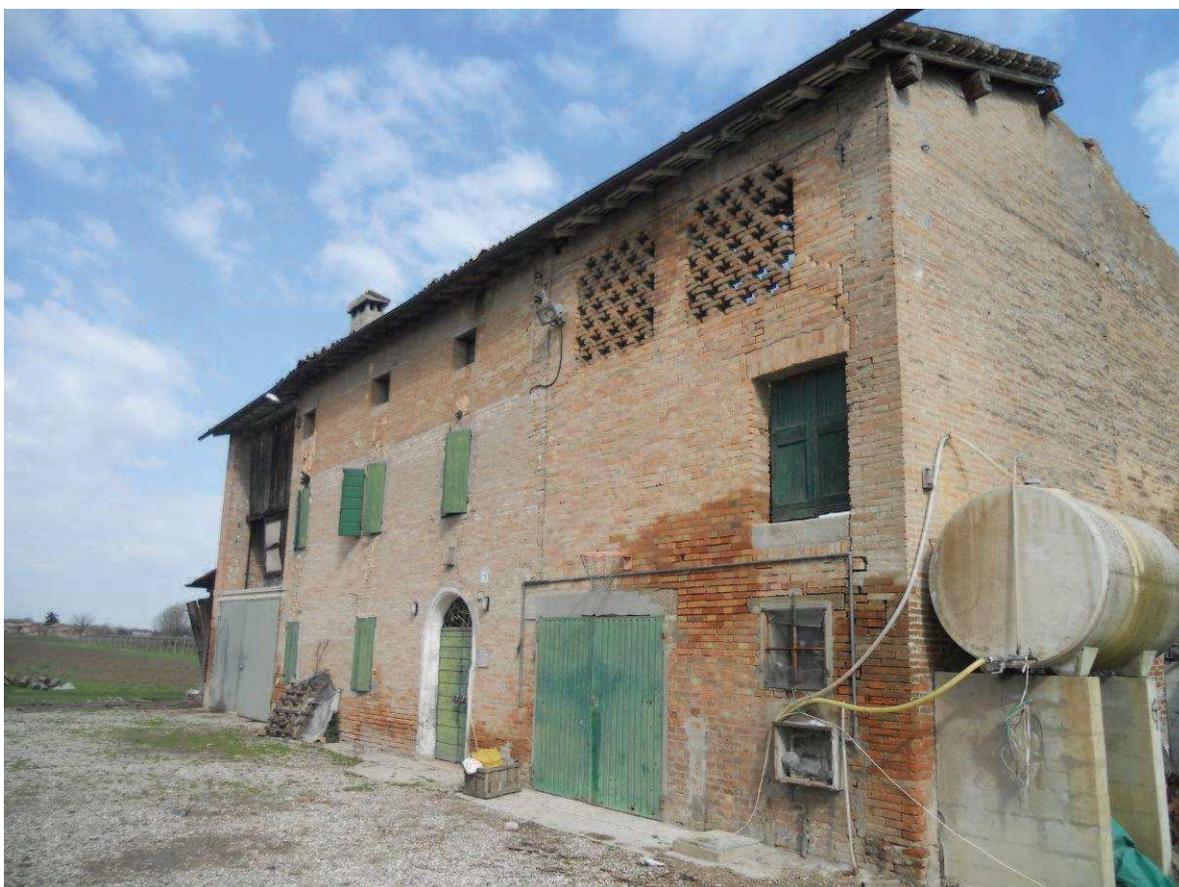
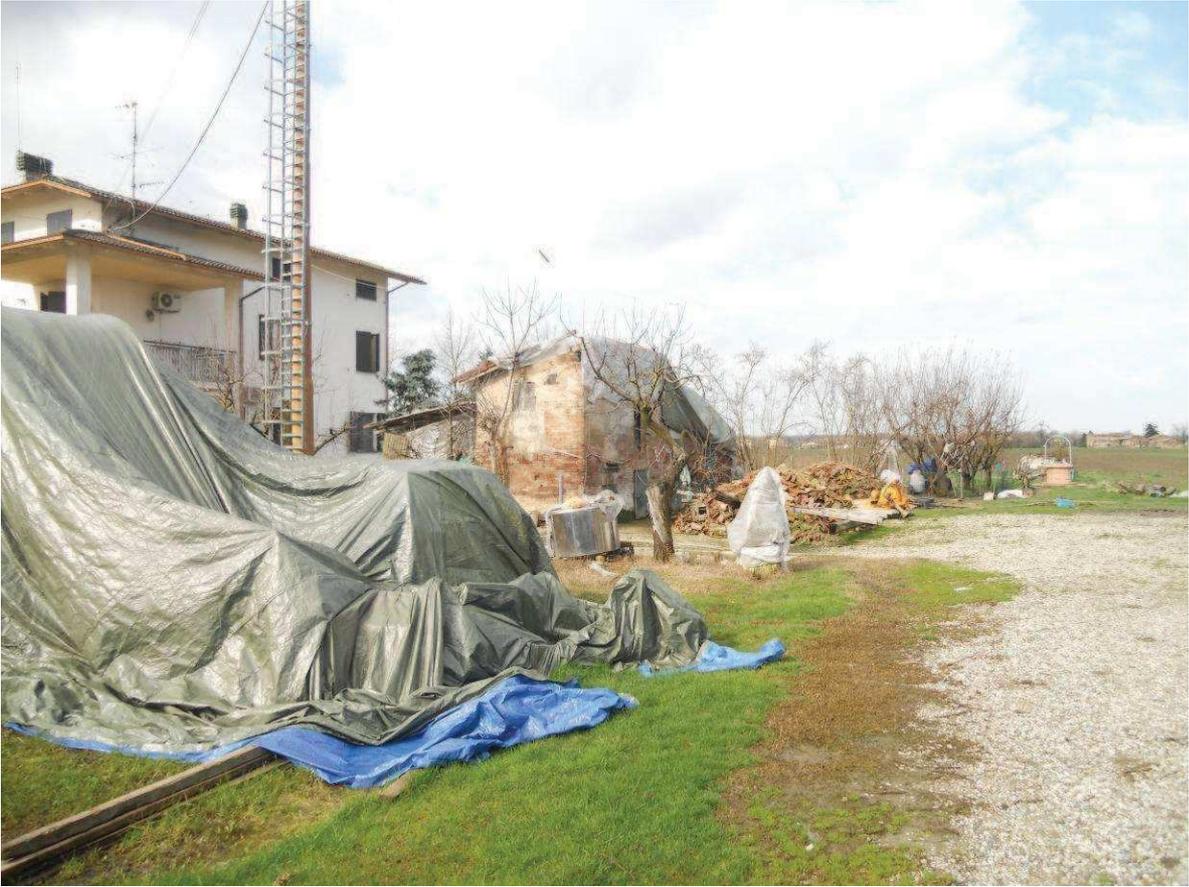
Documentazione fotografica

E	Strutture verticali	Danneggiate
		Strutture orizzontali	Danneggiate
		Copertura	Danneggiate
		Finiture	Danneggiate
		Valutazione percentuale parti crollata	40%
		Altro	Perizia asseverata assunta agli atti con prot. 1542 del 25.02.2013.
GIUDIZIO FINALE SUL VINCOLO	Confermato		
	Modificato		
	Tolto	X	
Eventuali note e/o indicazioni Eventuale ricostruzione dovrà rispettare l'art. 27 del PRG e con parere preventivo su progetto preliminare. L'intervento deve conformarsi all'art. 27 del vigente PRG e alle Linee Guida Regionali “paesaggi da ricostruire”.			
In allegato estratto catastale in formato A4 e documentazione fotografica.
