COMUNE DI SAN PROSPERO
(PROVINCIA DI MODENA)

P.d.R.
PIANO DELLA RICOSTRUZIONE
(L.R. n. 16/2012)

REVISIONE DEI VINCOLI
E INTERVENTI NELLE ZONE DI COMPLETAMENTO

REVISIONE DEI VINCOLI
SCHEDE

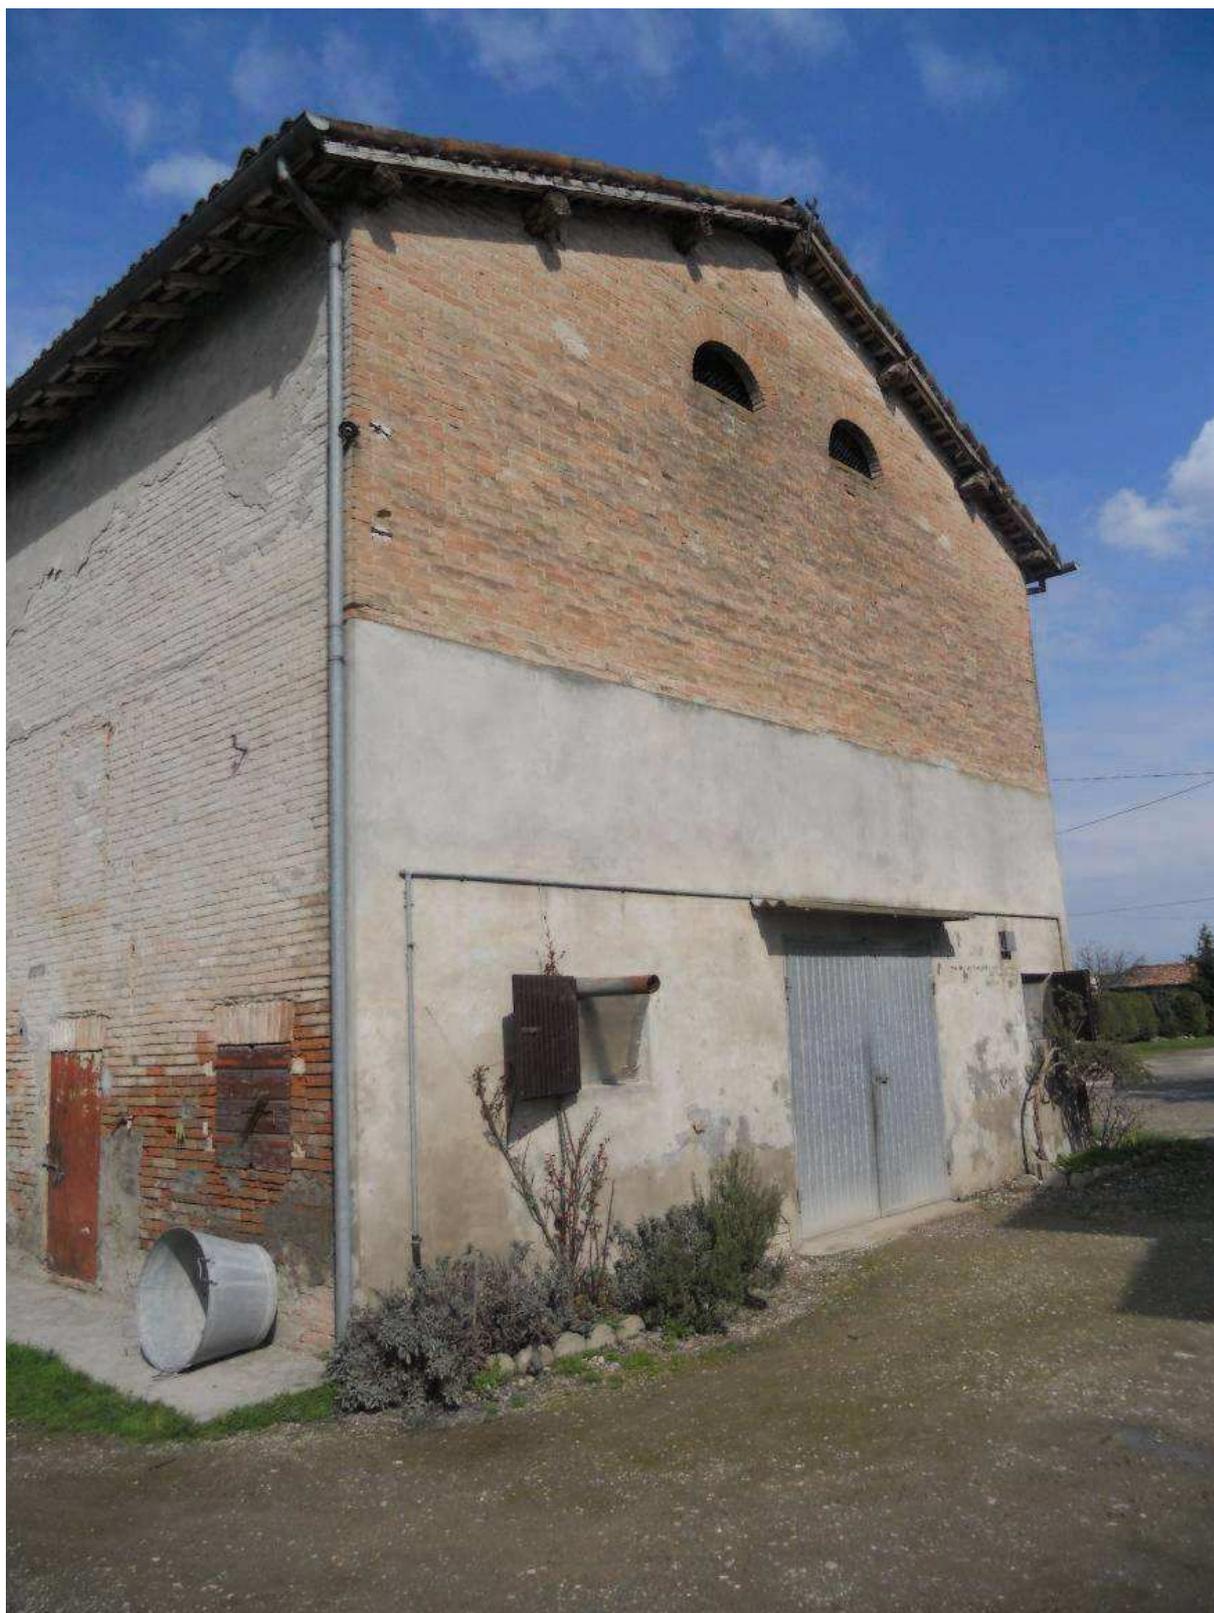
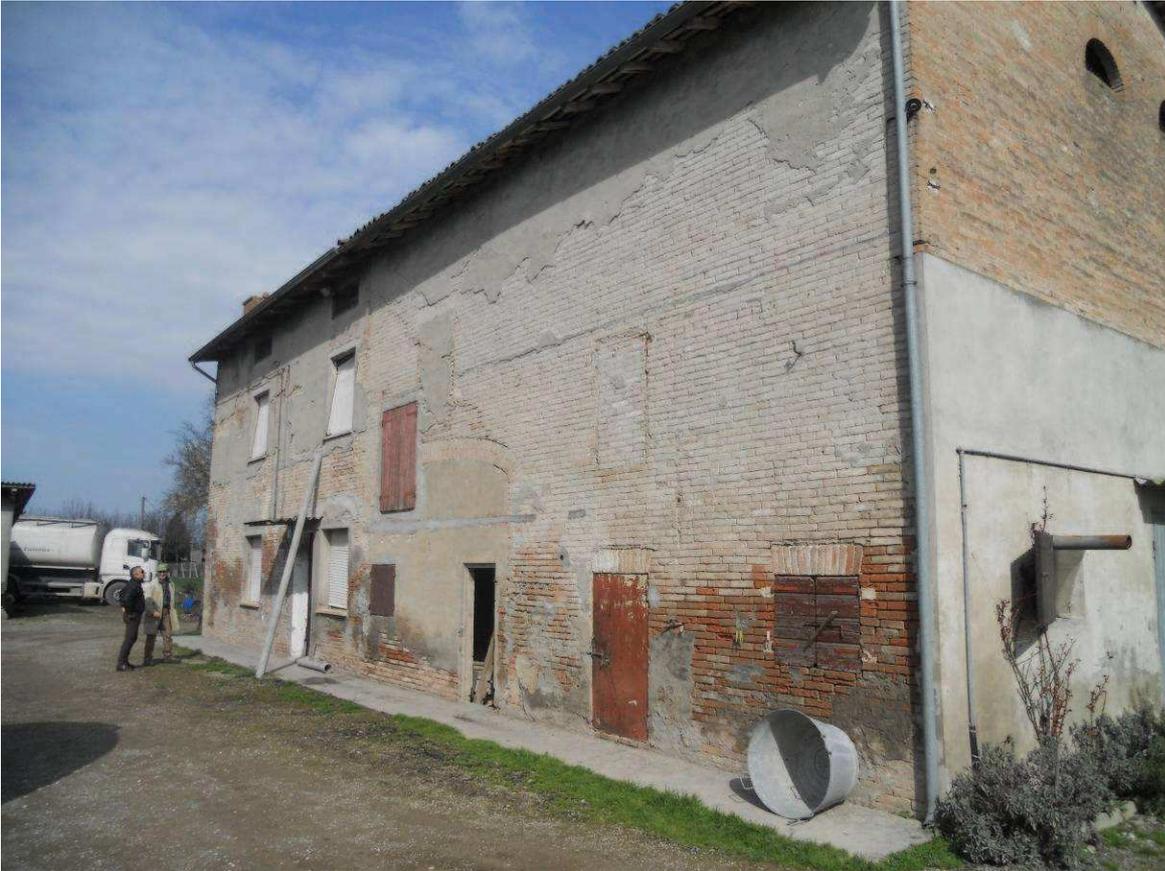
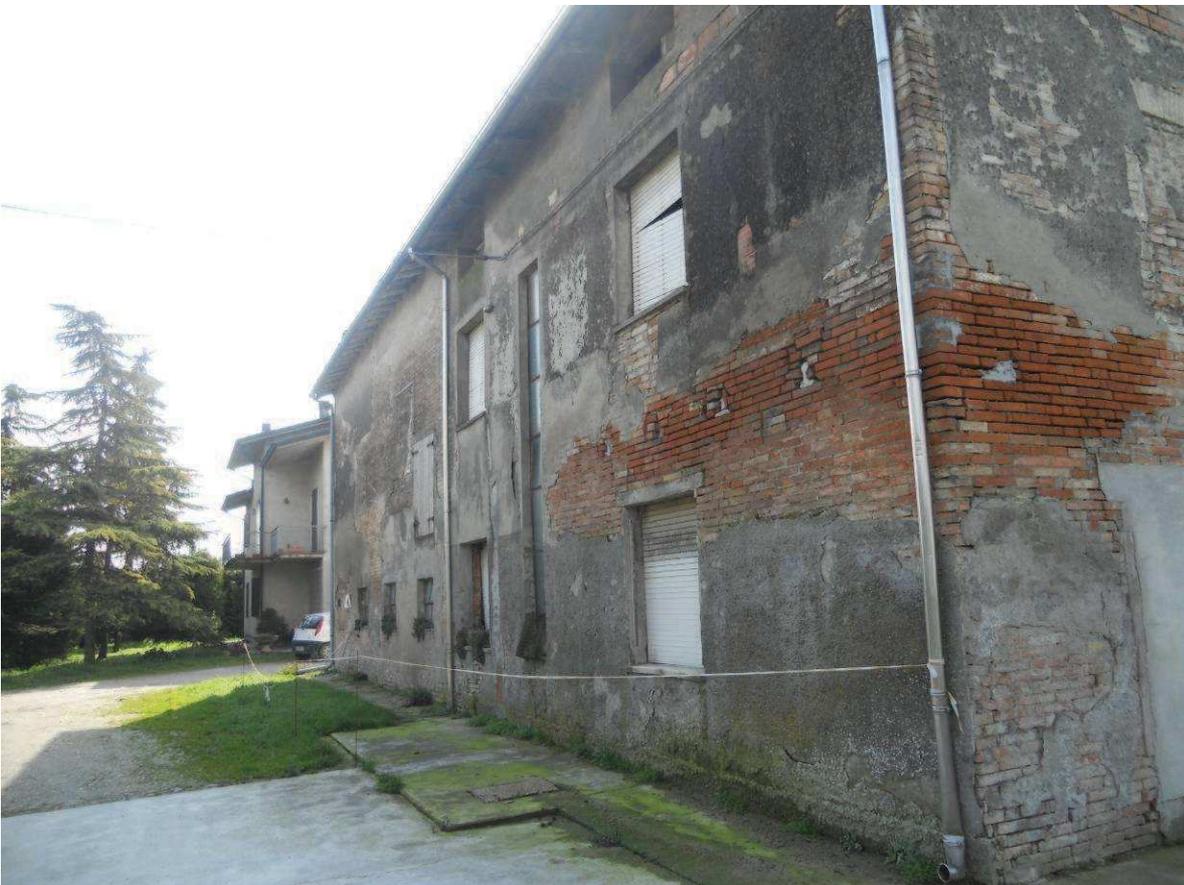
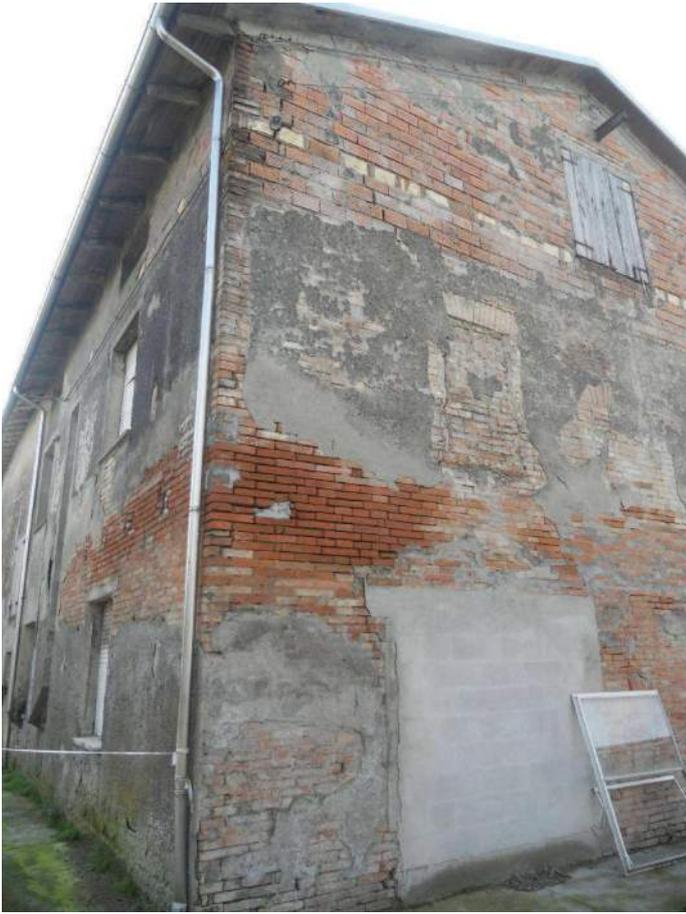
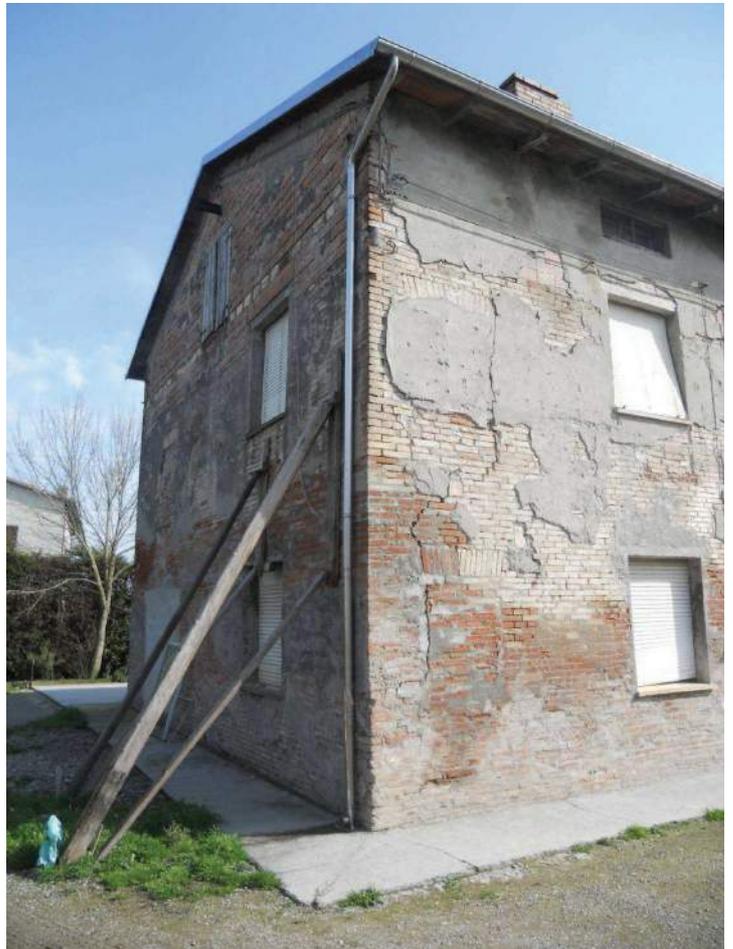
Documentazione fotografica

Strutture verticali	Danneggiate
	Strutture orizzontali	Danneggiate
	Copertura	Danneggiate
	Finiture	Danneggiate
	Valutazione percentuale parti crollata	/
	Altro	Perizia asseverata assunta agli atti con prot. 1619 del 27.02.2013.
GIUDIZIO FINALE SUL VINCOLO	Confermato	Eventuali note e/o indicazioni L'eventuale ricostruzione dovrà conformarsi all'art. 27 del PRG vigente e alle Linee Guida Regionali "paesaggi da ricostruire".
	Modificato	
	Tolto	
In allegato estratto catastale in formato A4 e documentazione fotografica.

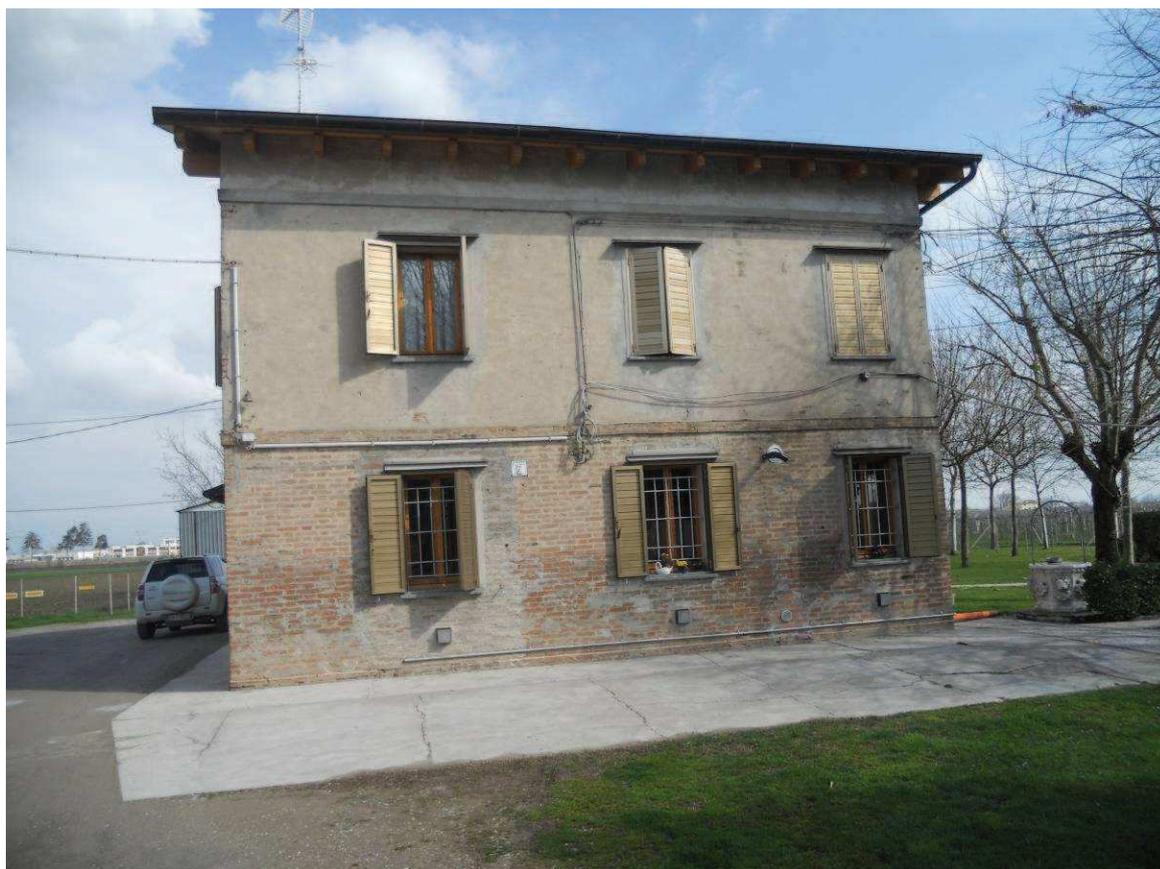
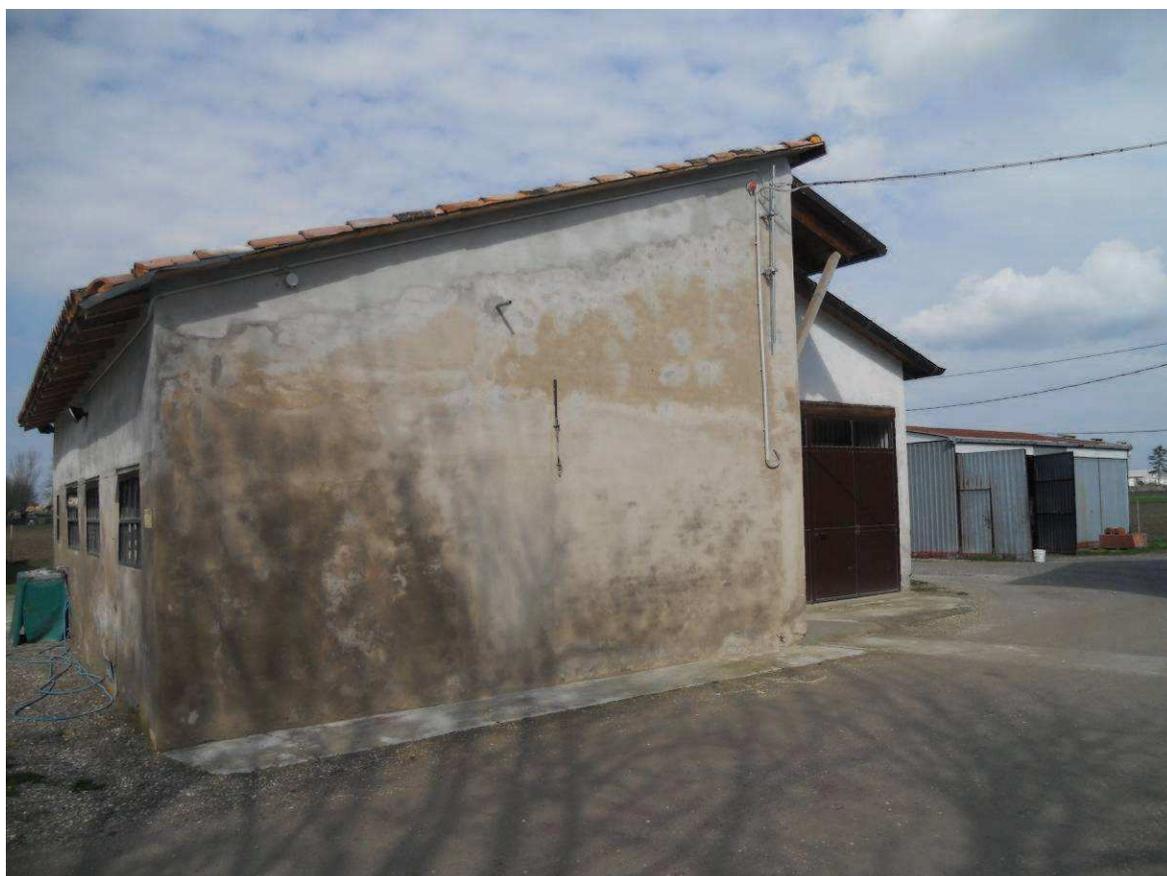
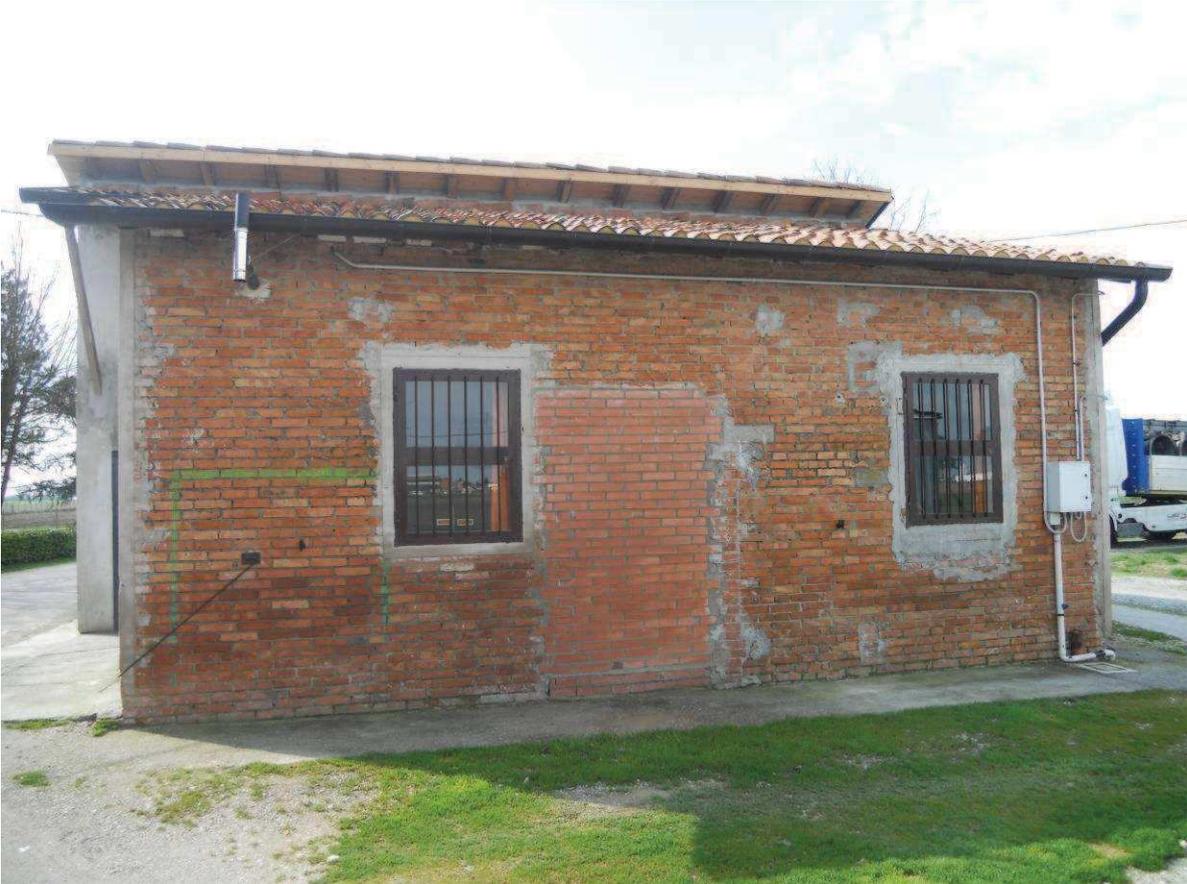
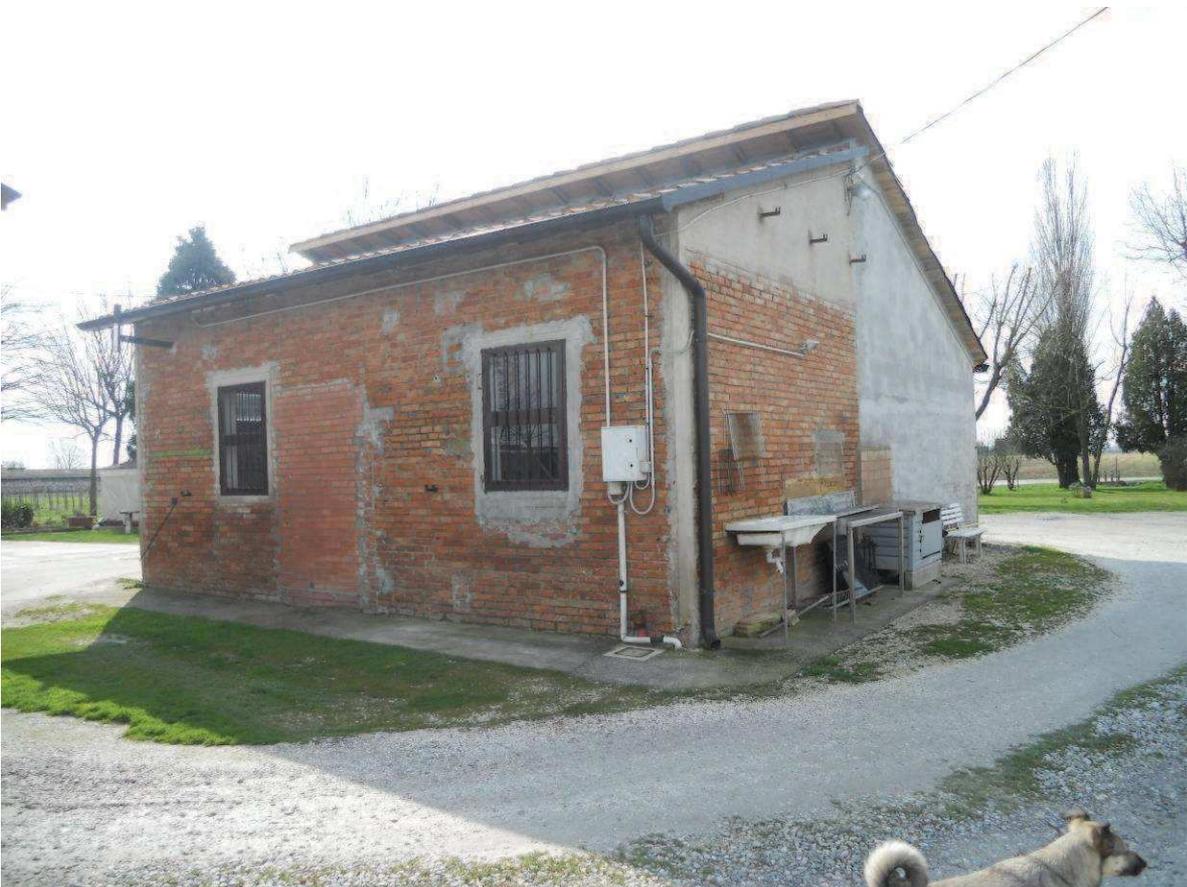
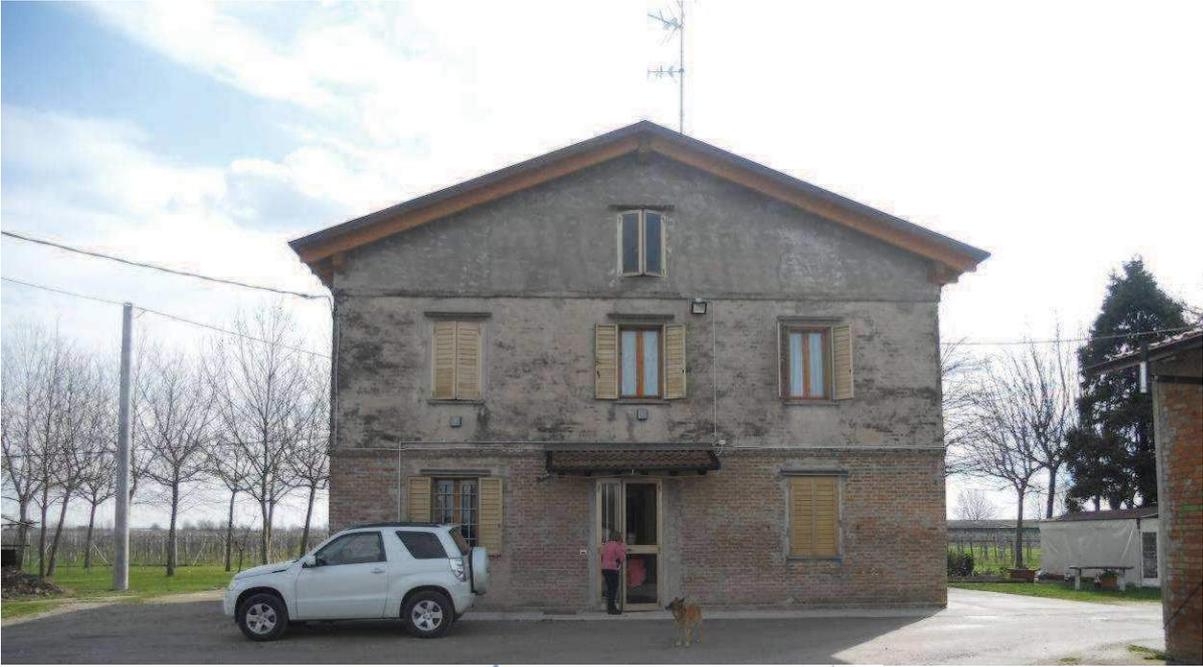
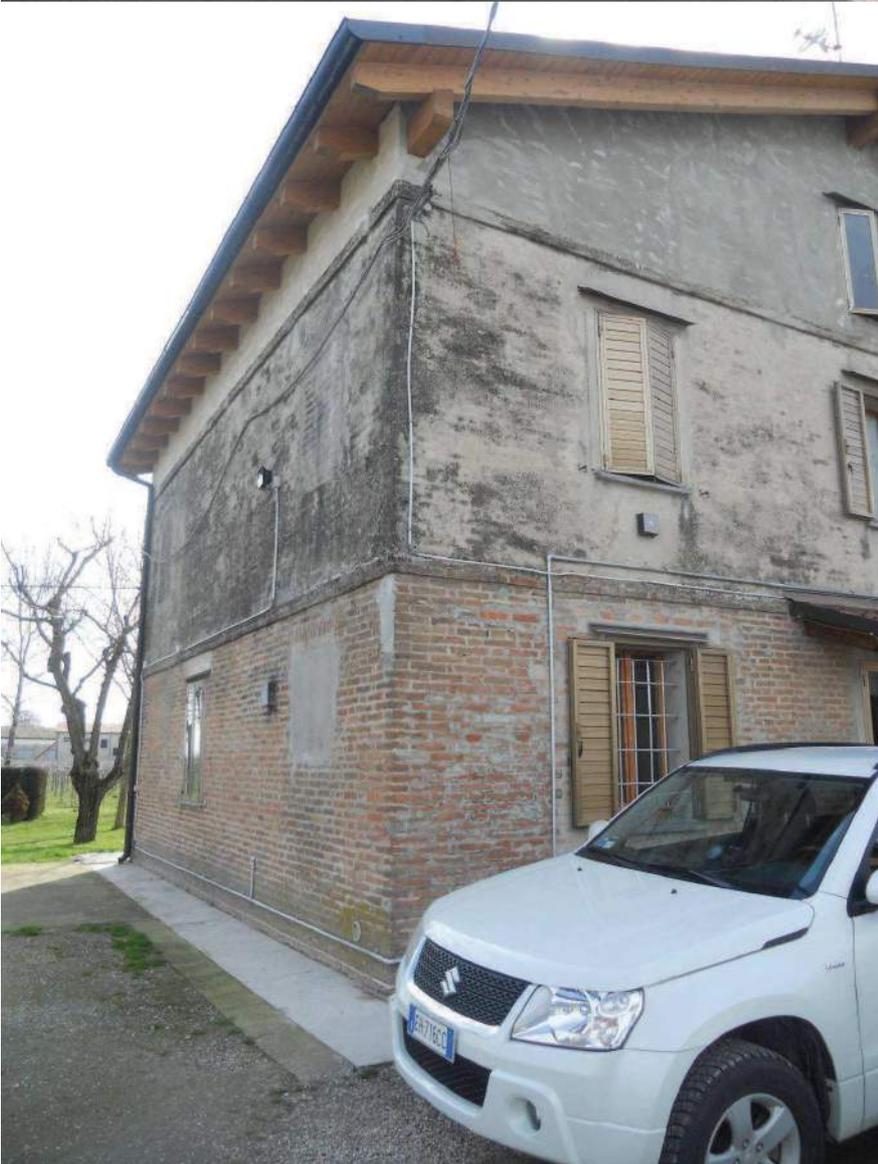
Documentazione fotografica

Parte di complesso rurale		X
	Edificio a schiera		
	Edificio in linea		
	Edificio a corte		
	A corpi congiunti		
	A porta morta		
	Palazzo o villa		
	Altro (specificare)		
DESTINAZIONE	ORIGINARIA	Deposito / Residenza	
	AL MOMENTO DEL SISMA	Deposito / Residenza	
	ATTUALE	Lavori di ripristino già eseguiti per ripristinare l'agibilità.

CLASSIFICAZIONE DEL DANNO SCHEDA AEDES E	VALUTAZIONE DEL DANNO STRUTTURALE E FUNZIONALE IN ORDINE AL MANTENIMENTO O MENO DEL VINCOLO		
	Strutture verticali	Vedi perizia asseverata assunta agli atti con prot. 518 del 23.01.2013.	
	Strutture orizzontali		
	Copertura		
	Finiture		
	Valutazione percentuale parti crollata		
	Altro		
GIUDIZIO FINALE SUL VINCOLO	Confermato		Eventuali note e/o indicazioni L'eventuale ricostruzione dovrà conformarsi all'art. 27 del vigente PRG e alle Linee Guida Regionali "paesaggi da ricostruire".
Modificato			
Tolto	X		
In allegato estratto catastale in formato A4 e documentazione fotografica.

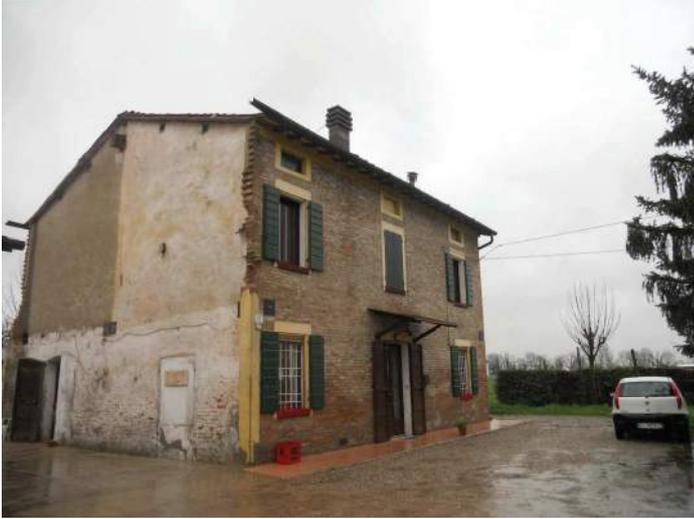
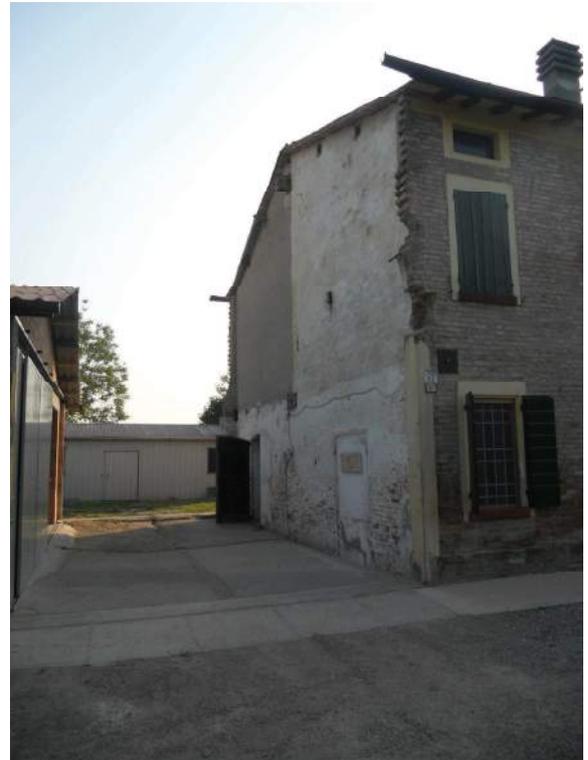
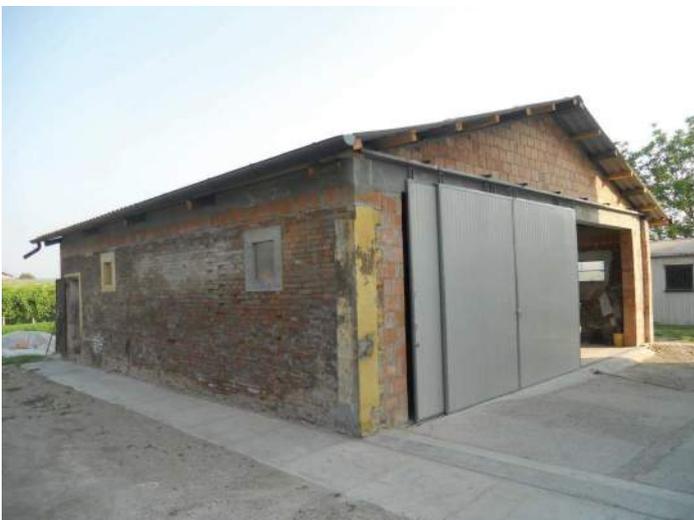
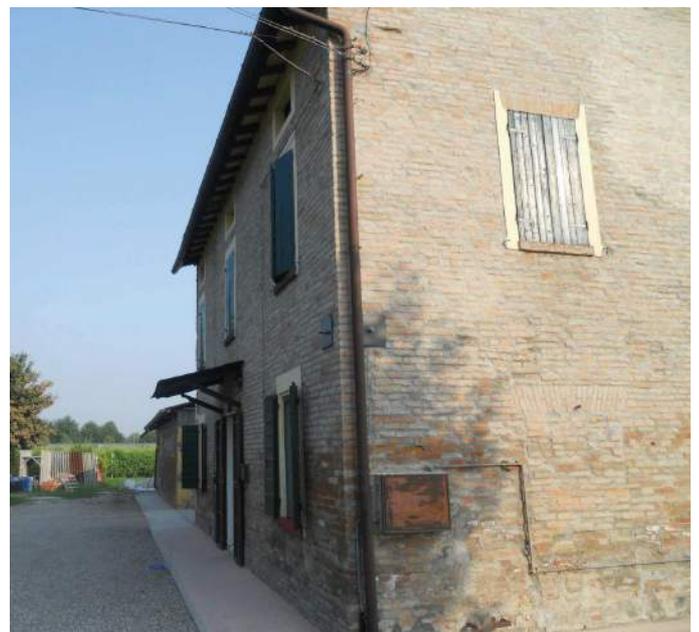
Documentazione fotografica

Strutture verticali	Vedi asseverazione assunta agli atti con prot. 4608 del 10.06.2013.
	Strutture orizzontali	
	Copertura	
	Finiture	
	Valutazione percentuale parti crollata	
GIUDIZIO FINALE SUL VINCOLO	Confermato	Eventuali note e/o indicazioni Il progetto definitivo, a completamento della pratica SCIA 12/2013, dovrà conformarsi all'art. 27 del vigente PRG e alle Linee Guida Regionali “paesaggi da ricostruire”.
	Modificato	
	Tolto	
In allegato estratto catastale in formato A4 e documentazione fotografica.

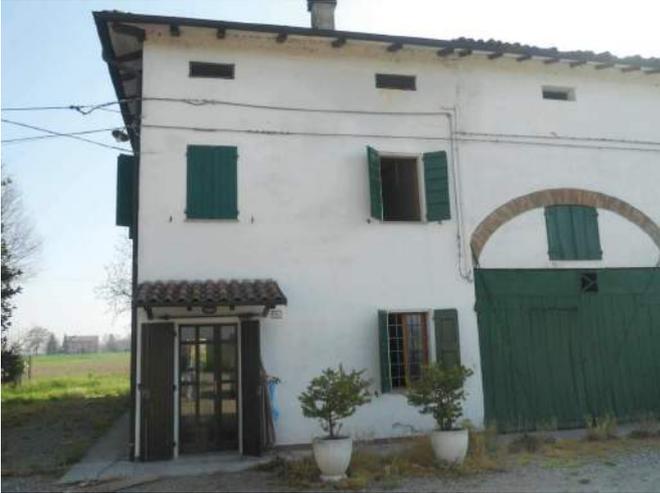
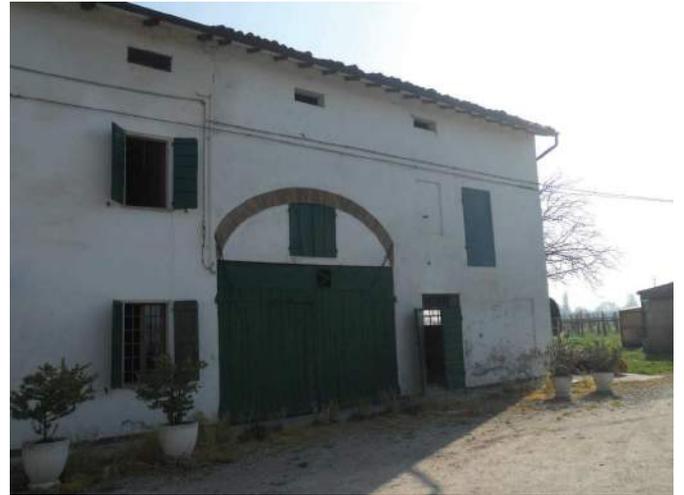
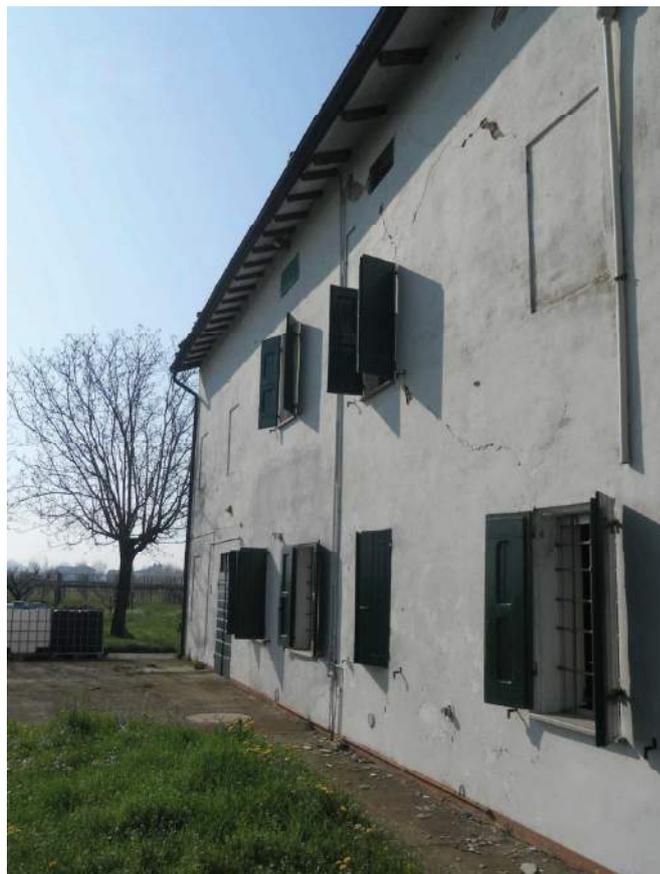
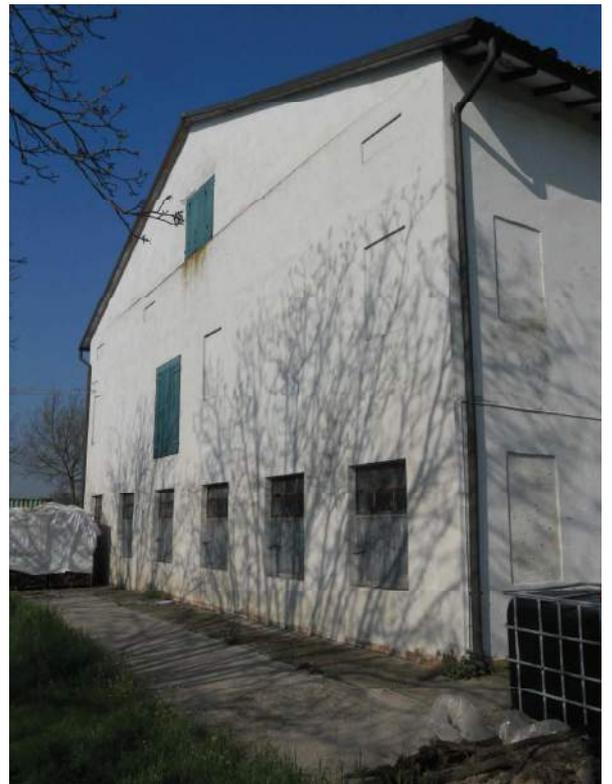
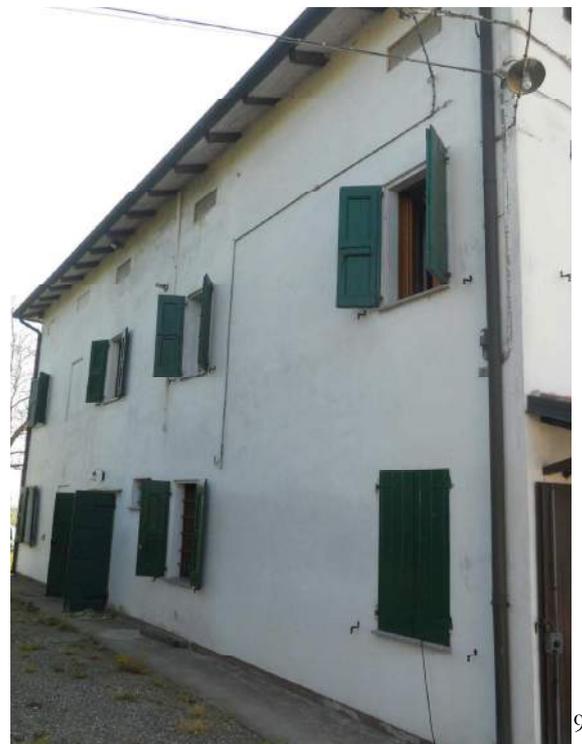
Abitazione principale e servizi

AL MOMENTO DEL SISMA	Abitazione-servizi e ricovero attrezzi
	ATTUALE	Non agibili
CLASSIFICAZIONE DEL DANNO SCHEDA AEDES E	VALUTAZIONE DEL DANNO STRUTTURALE E FUNZIONALE IN ORDINE AL MANTENIMENTO O MENO DEL VINCOLO	
	Strutture verticali	Vedi perizia asseverata assunta agli atti con prot. 1289 del 15.02.2013.
	Strutture orizzontali	
	Copertura	
	Finiture	
Valutazione percentuale parti crollata		
GIUDIZIO FINALE SUL VINCOLO	Confermato	Eventuali note e/o indicazioni
	Modificato	L'intervento deve conformarsi all'art. 27 del vigente PRG e alle Linee Guida Regionali "paesaggi da ricostruire".
	Tolto

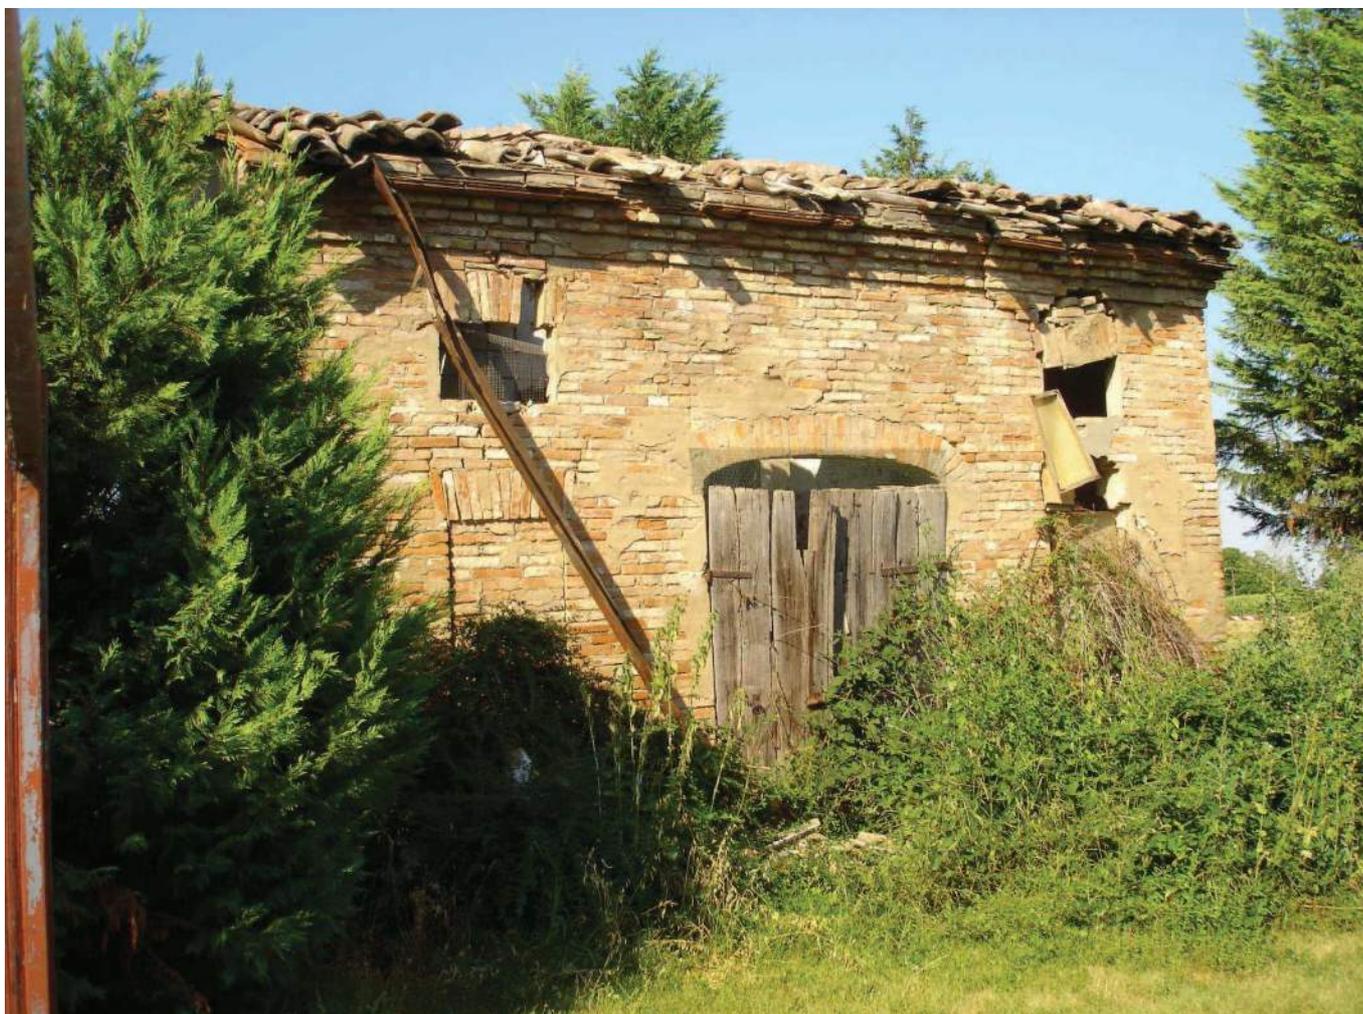
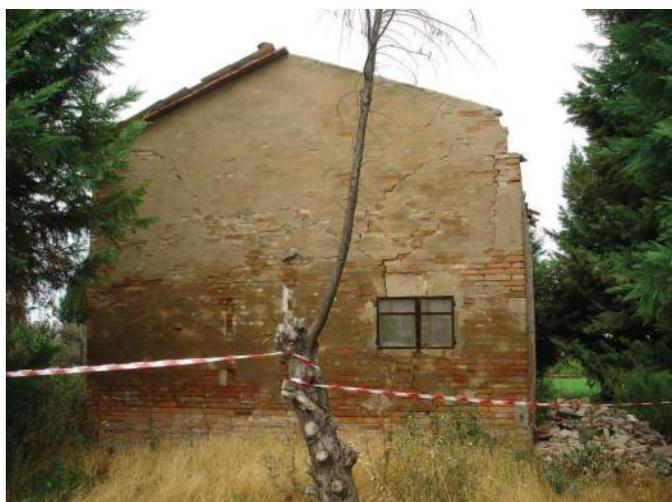
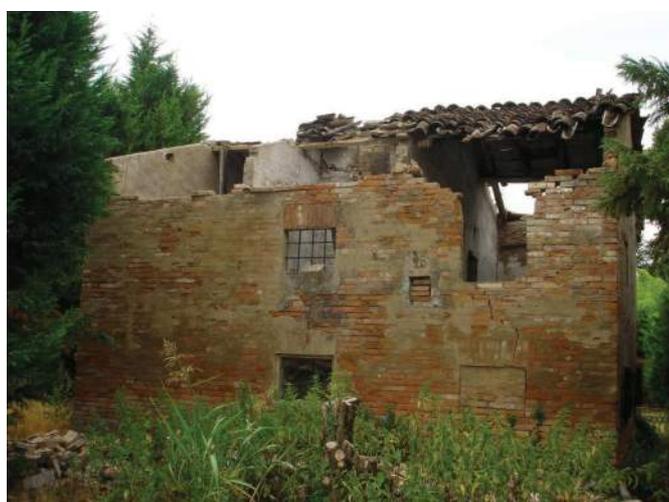
Bassocomodo (Foglio 5, Mappale 18)

DESTINAZIONE	ORIGINARIA	Servizi
	AL MOMENTO DEL SISMA	Servizi
	ATTUALE	Non agibili
CLASSIFICAZIONE DEL DANNO SCHEDA AEDES	VALUTAZIONE DEL DANNO STRUTTURALE E FUNZIONALE IN ORDINE AL MANTENIMENTO O MENO DEL VINCOLO	
	Strutture verticali	Danneggiate
	Strutture orizzontali	Parzialmente crollate
	Copertura	Parzialmente crollate
	Finiture	Danneggiate
	Valutazione percentuale parti crollata	/
	Altro	Vedi perizia asseverata assunta agli atti con prot. 3625 del 13.05.2013.
GIUDIZIO FINALE SUL VINCOLO	Confermato	
	Modificato	
	Tolto	X

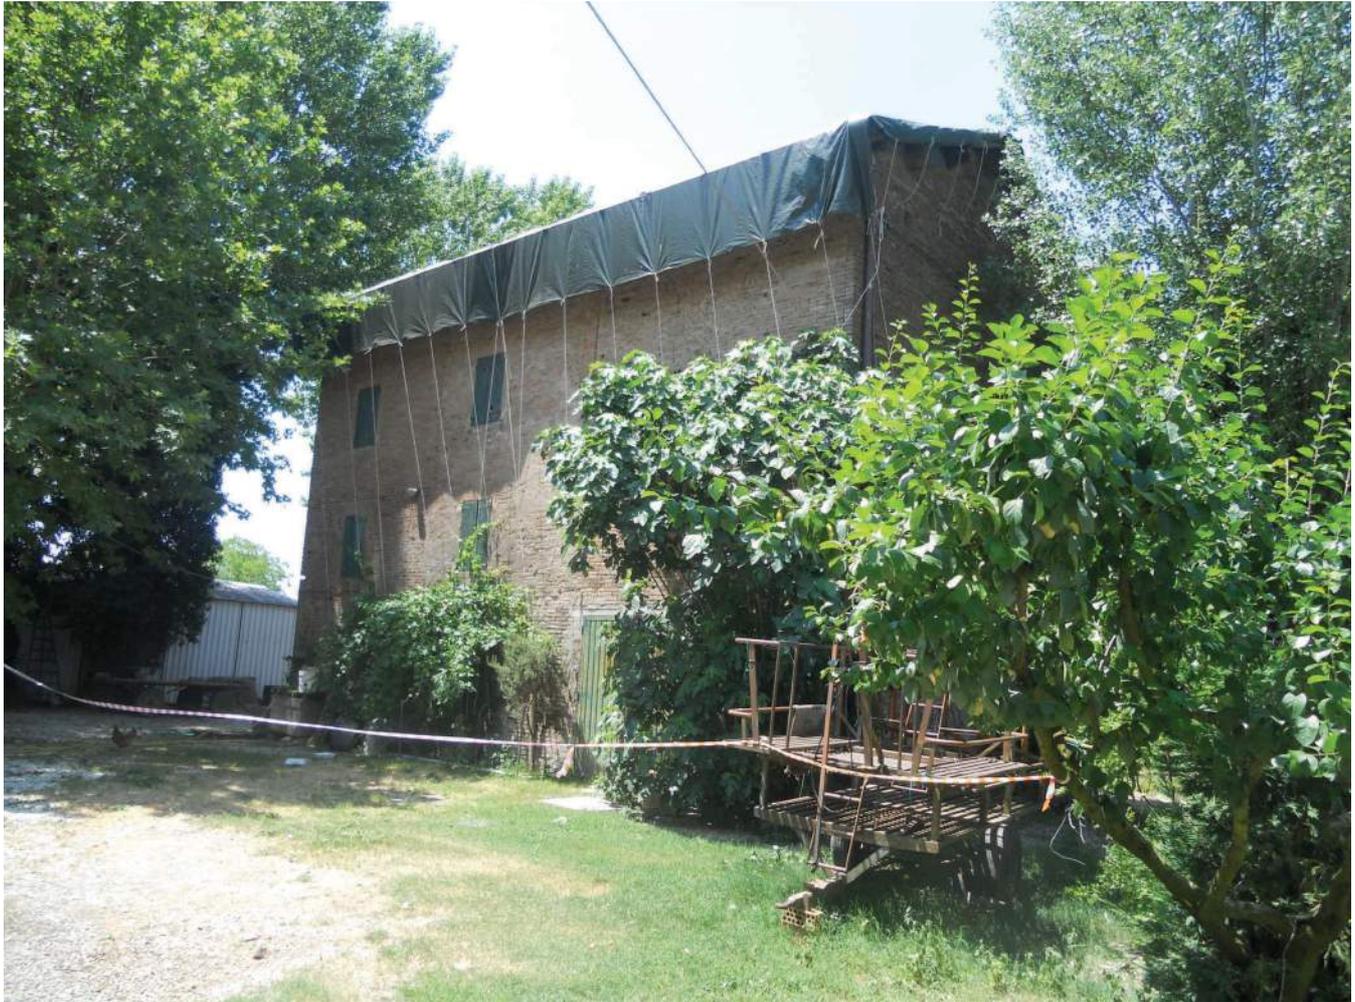
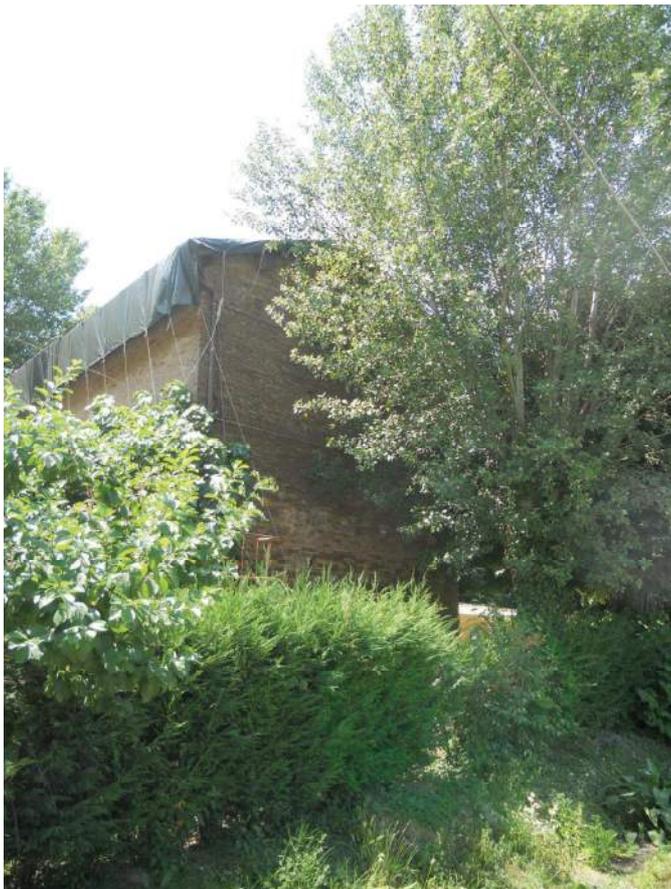
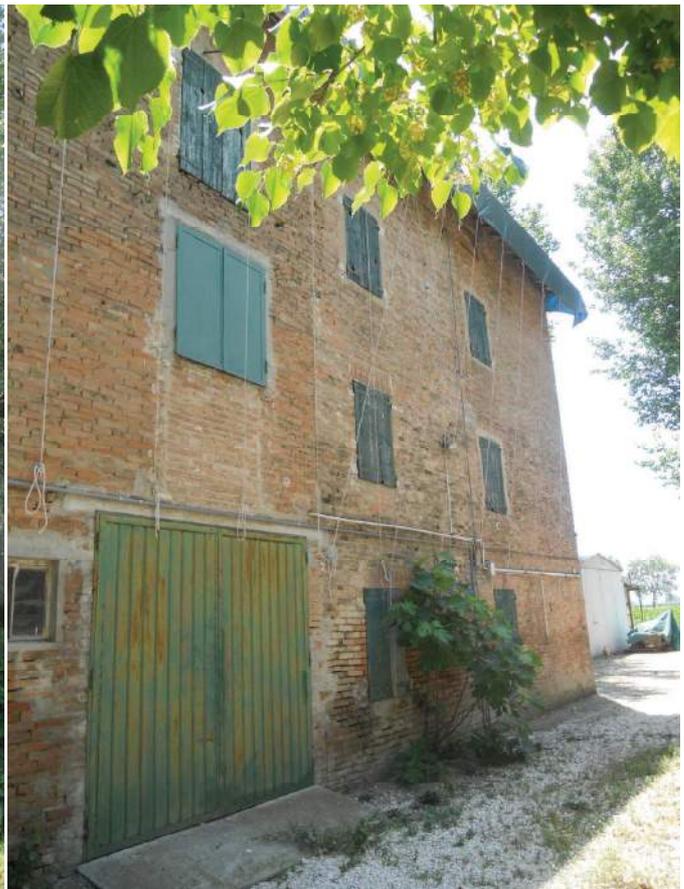
Documentazione fotografica

Strutture verticali	Danneggiate
	Strutture orizzontali	Danneggiate
	Copertura	Parzialmente crollate
	Finiture	Danneggiate
	Valutazione percentuale parti crollate	/
	Altro	Vedi perizia asseverata assunta agli atti con prot. 4183 del 29.05.2013.
GIUDIZIO FINALE SUL VINCOLO	Confermato	Eventuali note e/o indicazioni Considerato lo scarso valore tipologico complessivo e i gravi danni subiti, si ritiene compatibile la revisione del vincolo. L'intervento deve conformarsi all'art. 27 del vigente PRG e alle Linee Guida Regionali "paesaggi da ricostruire".
	Modificato	
	Tolto	
In allegato estratto catastale in formato A4 e documentazione fotografica.
