COMUNE DI SAN PROSPERO
(PROVINCIA DI MODENA)

P.d.R.
PIANO DELLA RICOSTRUZIONE
(L.R. n. 16/2012)

REVISIONE DEI VINCOLI
E INTERVENTI NELLE ZONE DI COMPLETAMENTO

REVISIONE DEI VINCOLI
SCHEDE

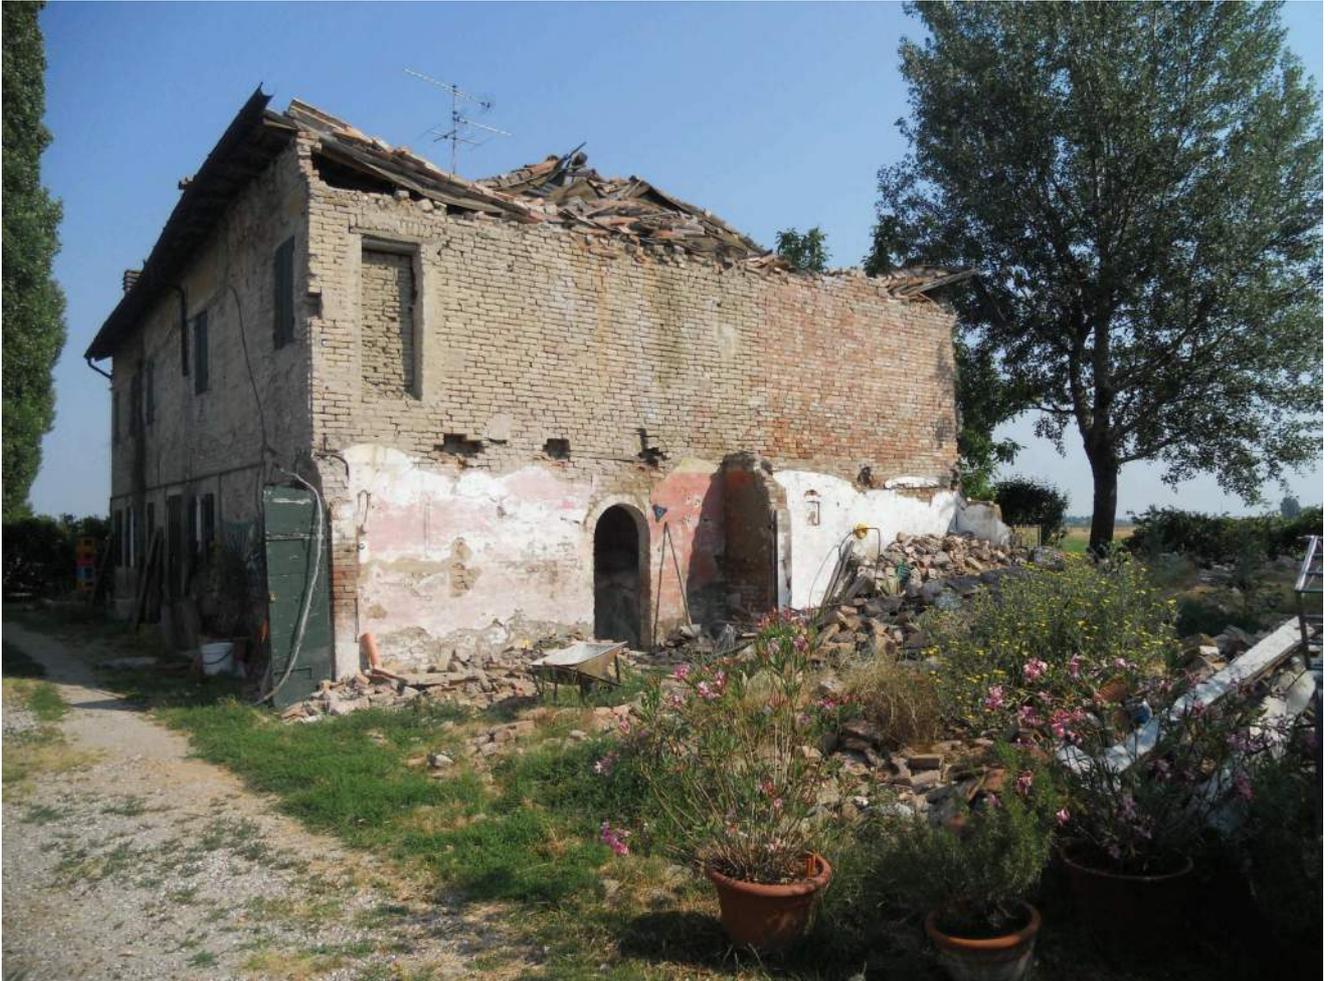
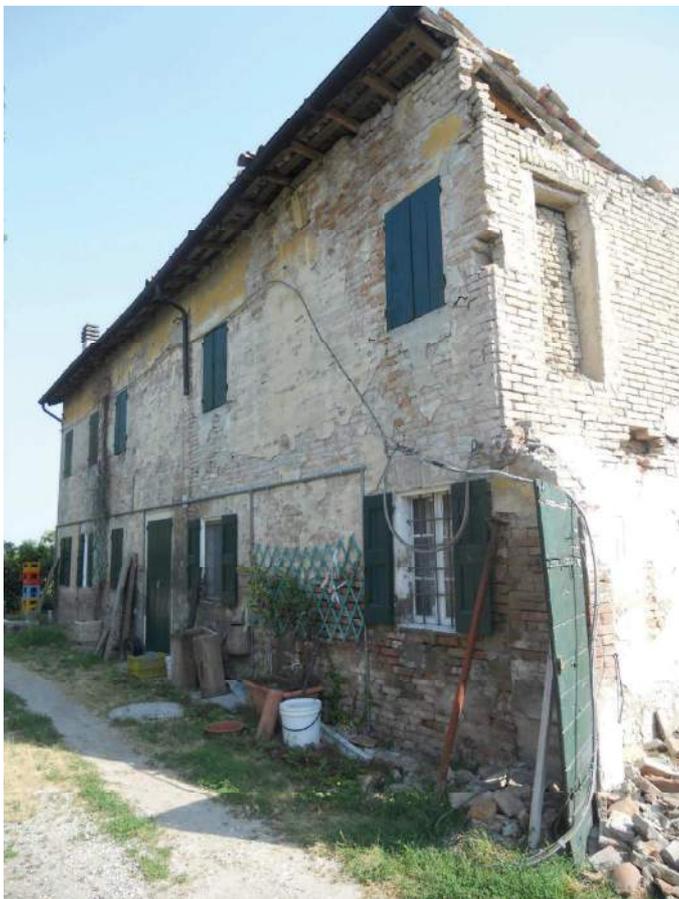
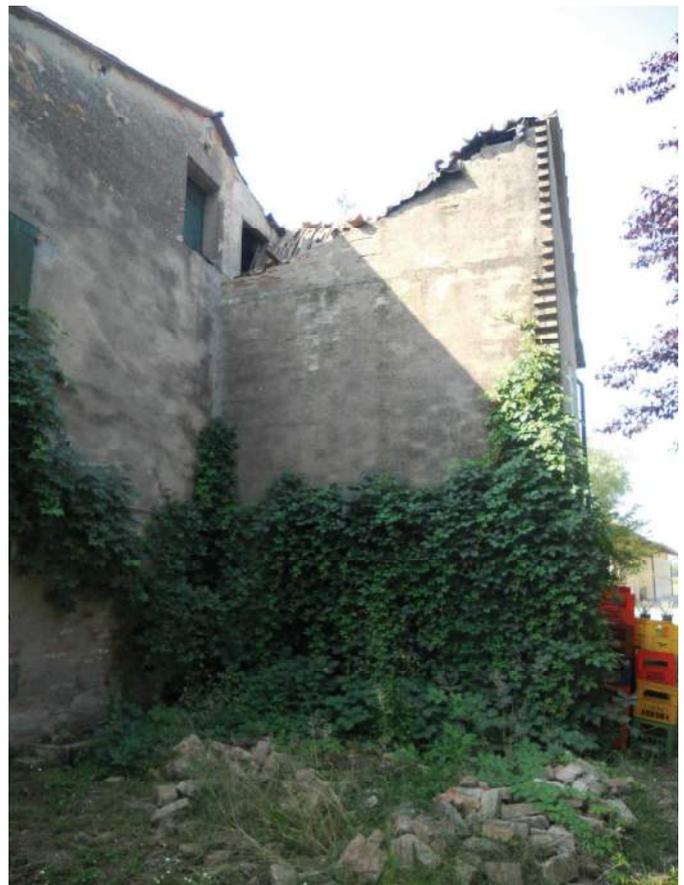
Documentazione fotografica

Strutture verticali	Crollate parzialmente
	Strutture orizzontali	Crollate parzialmente
	Copertura	Crollata totalmente
	Finiture	Danneggiate
	Valutazione percentuale parti crollata	40 – 50 %
	Altro	Vedi perizia asseverata assunta agli atti con prot. 2278 del 22.03.2013.
GIUDIZIO FINALE SUL VINCOLO	Confermato	Eventuali note e/o indicazioni Considerate le caratteristiche tipologiche, lo stato attuale, le trasformazioni avvenute nel tempo e lo scarso interesse generale del complesso, si ritiene ammissibile la revisione del vincolo. Il progetto di ricostruzione potrà prevedere anche la riduzione volumetrica e dovrà conformarsi all'art. 27 del vigente PRG e alle Linee Guida Regionali “ <i>paesaggi da ricostruire</i> ”.
	Modificato	
	Tolto	
In allegato estratto catastale e documentazione fotografica.

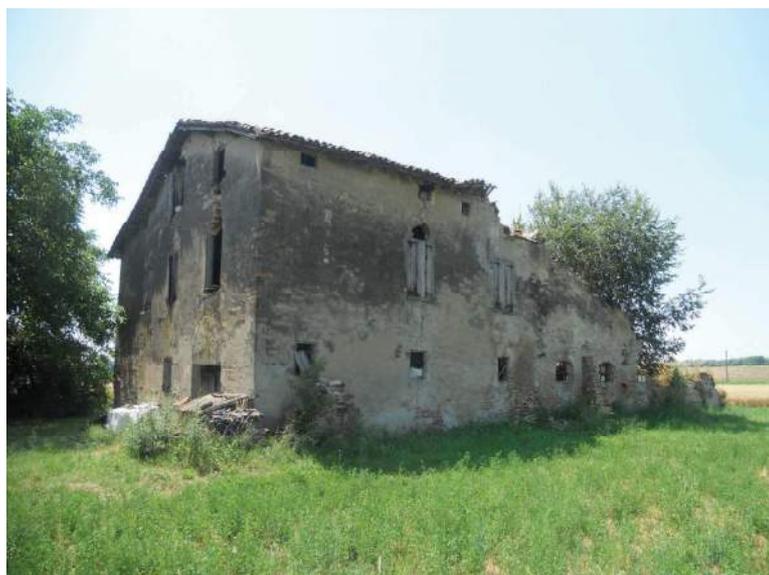
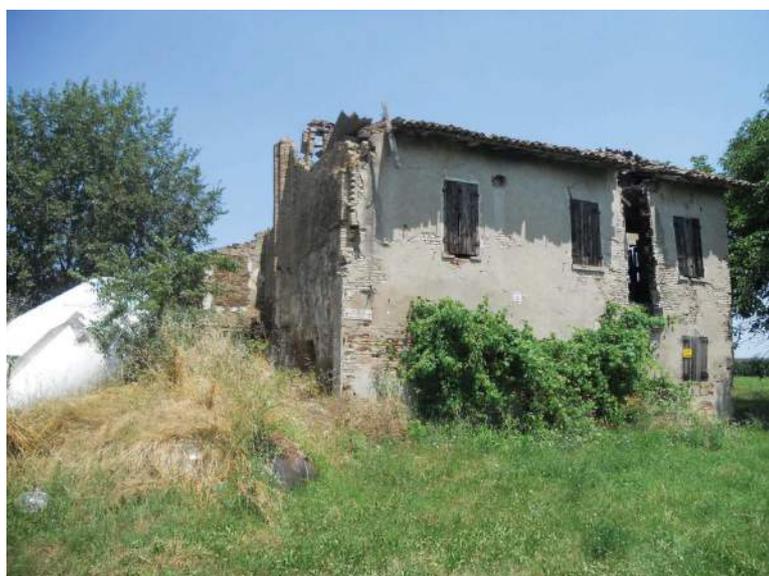
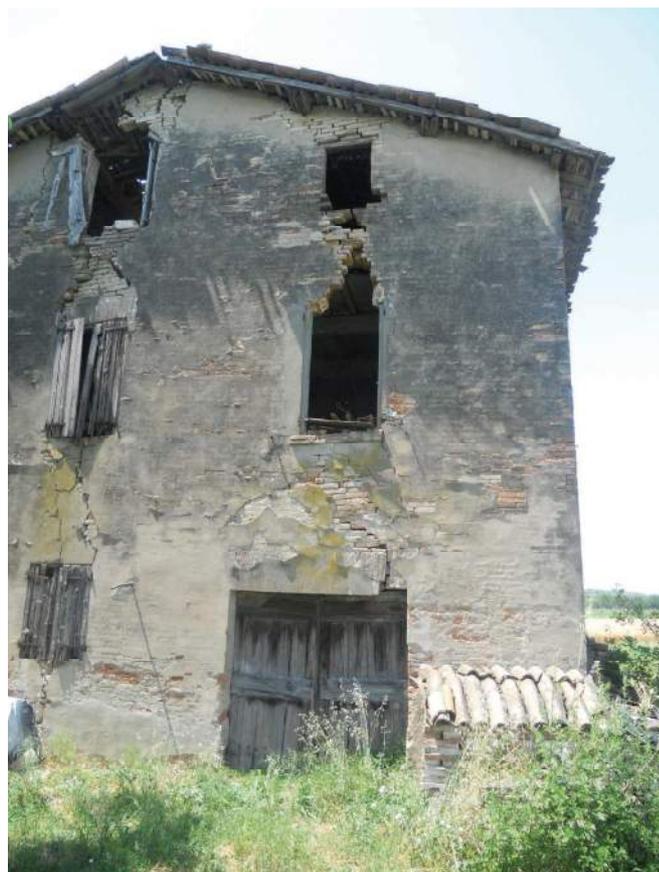
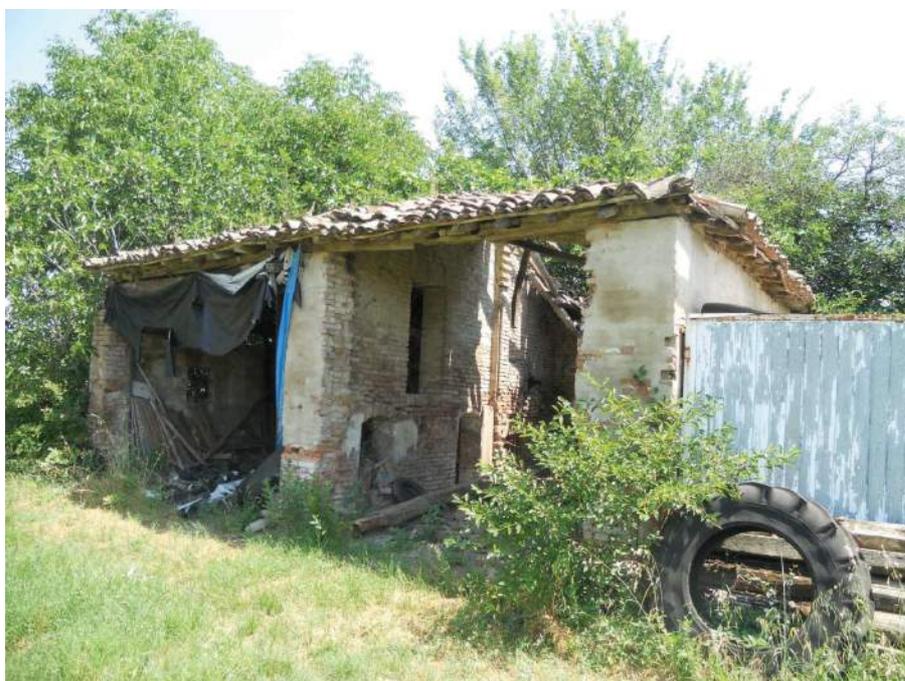
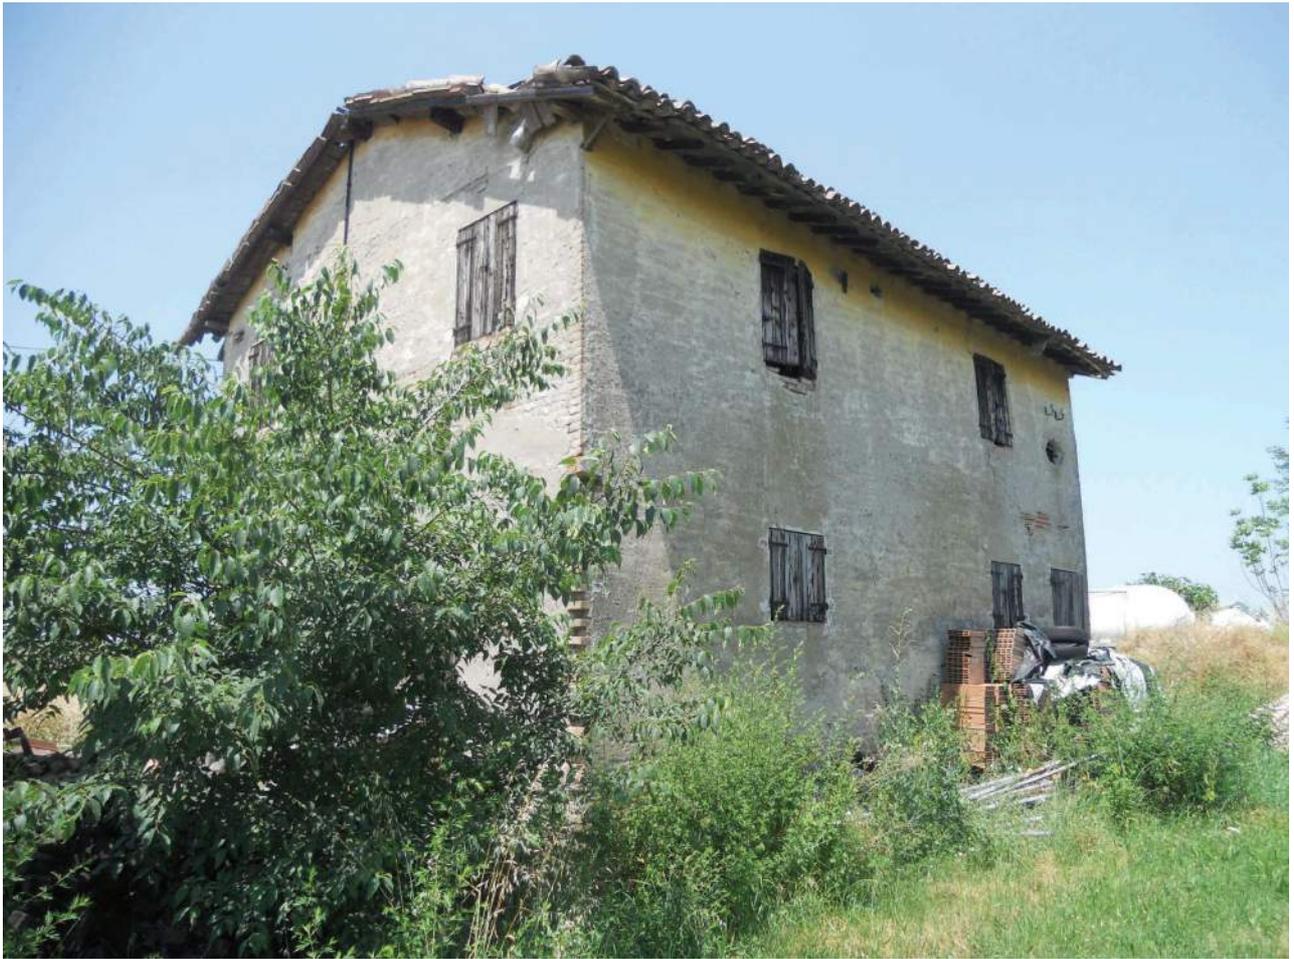
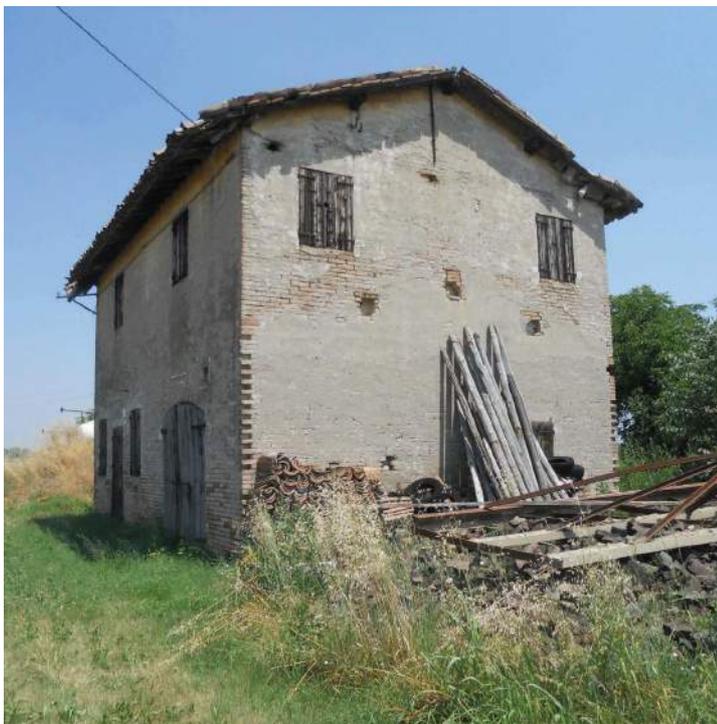
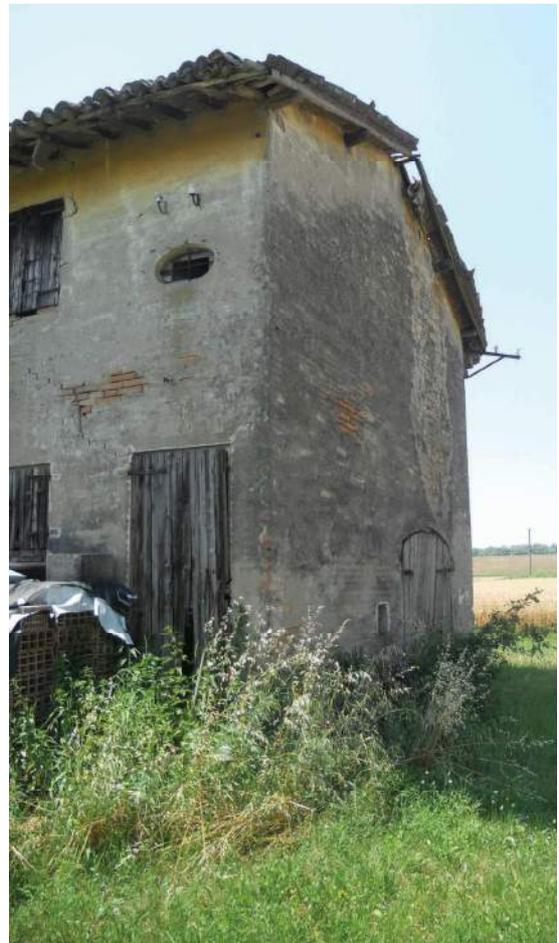
Documentazione fotografica

CLASSIFICAZIONE DEL DANNO SCHEDA AEDES E	VALUTAZIONE DEL DANNO STRUTTURALE E FUNZIONALE IN ORDINE AL MANTENIMENTO O MENO DEL VINCOLO	
	Strutture verticali	Crollate parzialmente
	Strutture orizzontali	Crollate parzialmente
	Coperture	Crollate parzialmente
	Finiture	Danneggiate
	Altro	Vedi perizia asseverata assunta agli atti con prot. 1618 del 27.02.2013.
GIUDIZIO FINALE SUL VINCOLO	Confermato	Eventuali note e/o indicazioni Dal momento che il complesso ricade in ambito di tutela (Galasso) qualsiasi intervento è subordinato al preventivo ottenimento dell'AUTORIZZAZIONE PAESAGGISTICA. Pertanto la revisione del vincolo non autorizza al momento alcun tipo di intervento in assenza della suddetta autorizzazione paesaggistica. L'intervento deve conformarsi all'art. 27 del vigente PRG e alle Linee Guida Regionali “paesaggi da ricostruire”.
	Modificato	
	Tolto	
<i>In allegato estratto catastale e documentazione fotografica.</i>

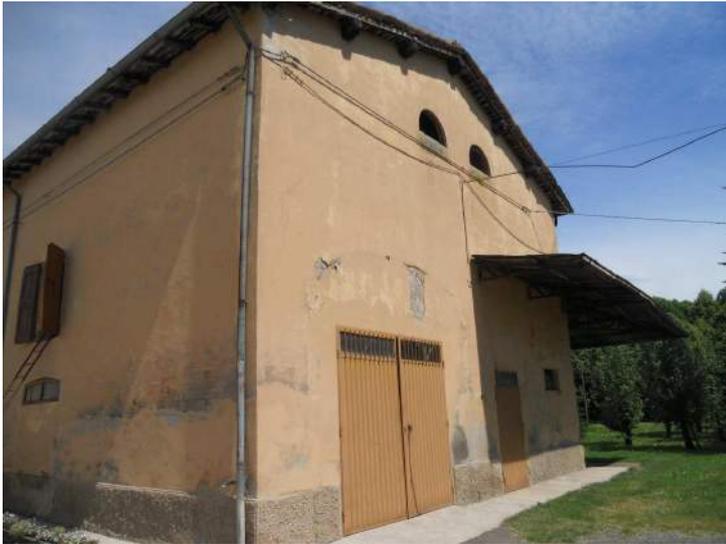
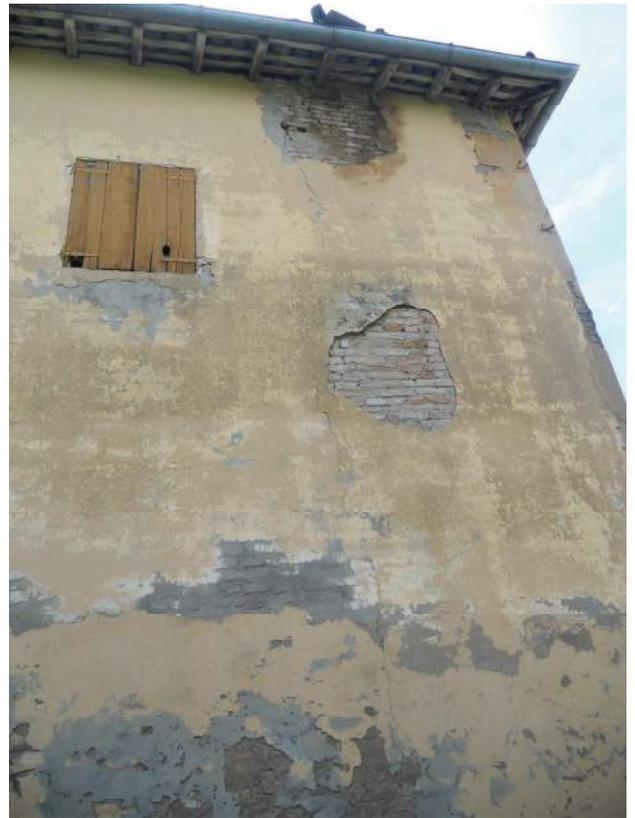
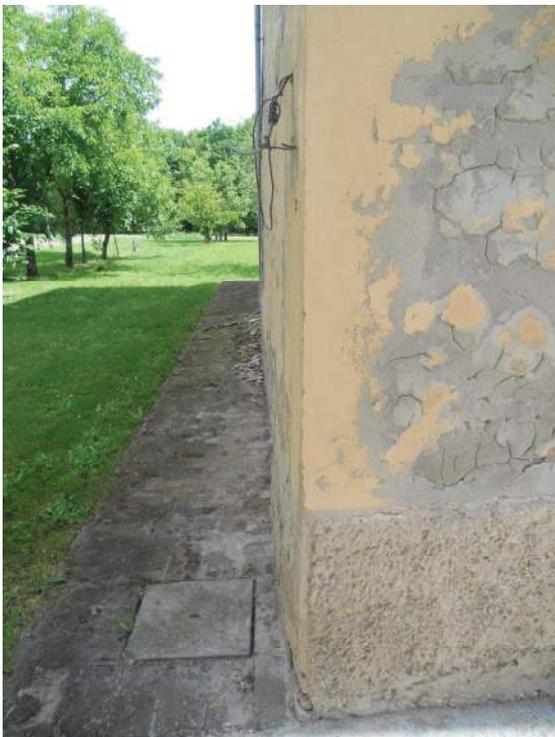
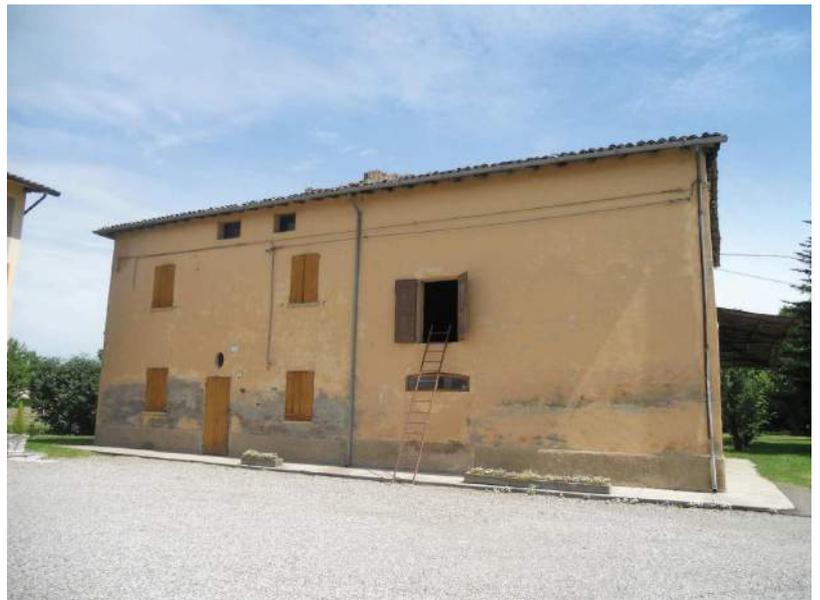
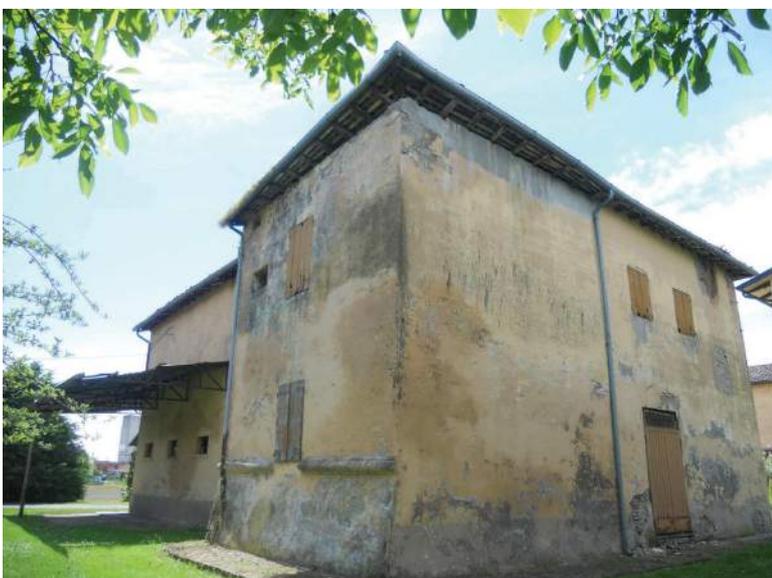
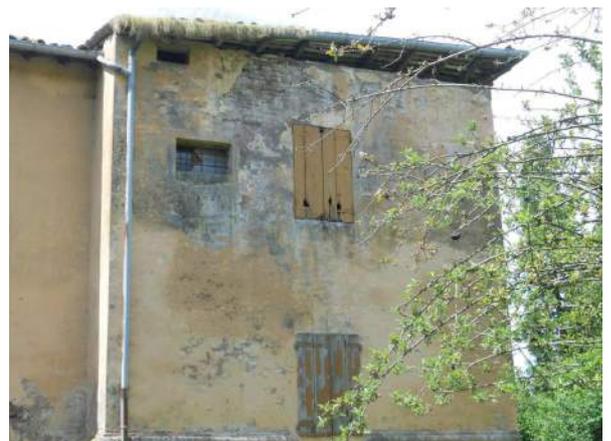
Documentazione fotografica

Strutture verticali	Danneggiate	
	Strutture orizzontali	Danneggiate	
	Copertura	Crollata parzialmente	
	Finiture	Danneggiate	
	Altro	Vedi perizia asseverata assunta agli atti con prot. 2552 del 04.04.2013.	
GIUDIZIO FINALE SUL VINCOLO	Confermato	Eventuali note e/o indicazioni Considerate le caratteristiche tipologiche e lo stato attuale dell'edificio, il grado di trasformazioni subite rispetto alla situazione originaria, si ritiene ammissibile la revisione del vincolo. Trattandosi però di edificio facente parte di un complesso “a corte aperta”, non si ritiene compatibile la sua demolizione e ricostruzione delocalizzata come proposta. Pertanto l'intervento, che potrà anche prevedere la demolizione e ricostruzione, anche con riduzione volumetrica, dovrà avvenire in sito o con leggero spostamento e in modo da configurarsi come organico intervento di conferma (se pure modificata) della tipologia a corte aperta. L'intervento deve conformarsi all'art. 27 del vigente PRG e alle Linee Guida Regionali “paesaggi da ricostruire”.

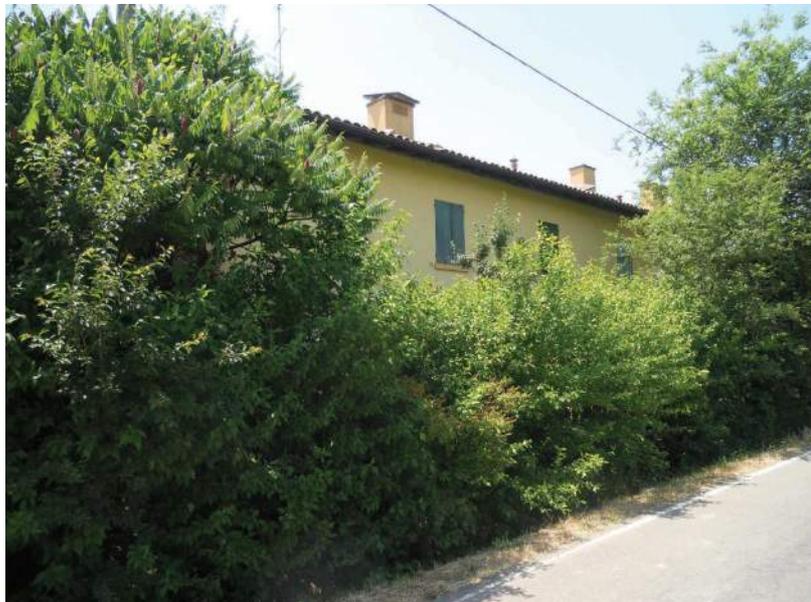
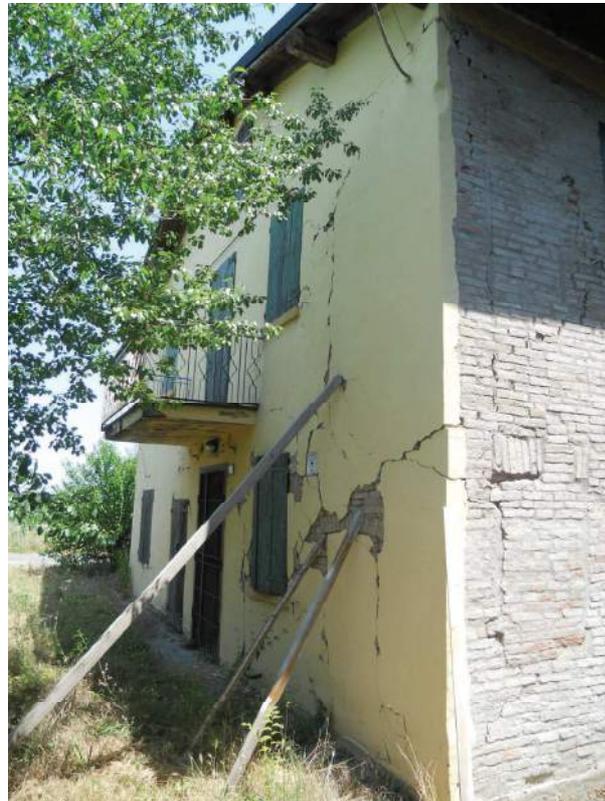
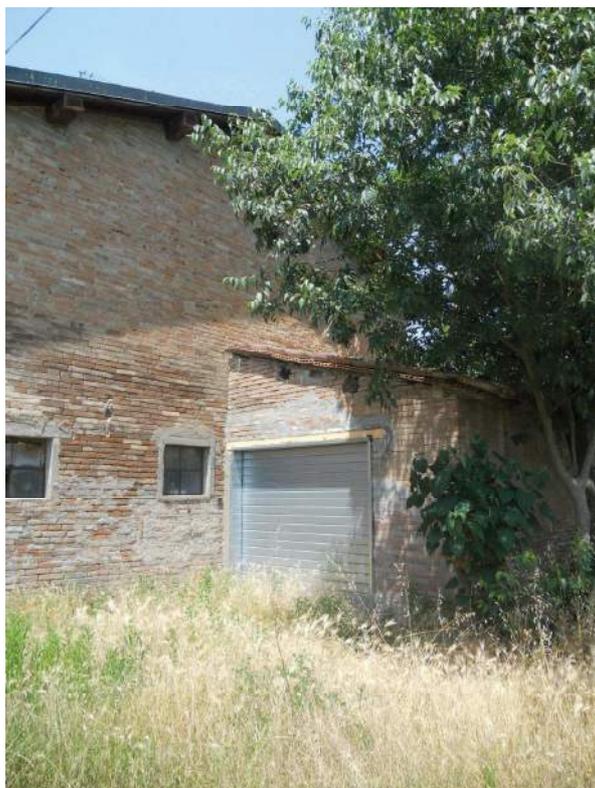
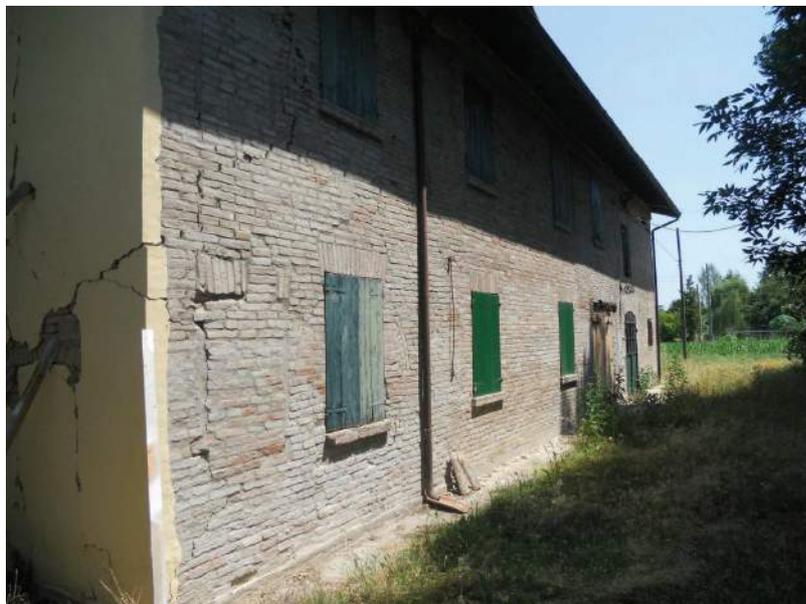
Mapp. 118 – abitazione

ATTUALE	Non agibili
CLASSIFICAZIONE E DEL DANNO SCHEDA AEDES E	VALUTAZIONE DEL DANNO STRUTTURALE E FUNZIONALE IN ORDINE AL MANTENIMENTO O MENO DEL VINCOLO	
	Strutture verticali	Danneggiate
	Strutture orizzontali	Danneggiate
	Coperture	Danneggiate
	Finiture	Danneggiate
	Valutazione percentuale parti crollata	/
	Altro	Vedi perizia asseverata assunta agli atti con prot. 2073 del 14.03.2013.
GIUDIZIO FINALE SUL VINCOLO	Confermato	
	Modificato	
	Tolto	X
Eventuali note e/o indicazioni Considerate le caratteristiche originarie del complesso e la situazione creatasi con il sisma, si ritiene che non sussistano più le condizioni per confermare il vincolo. L'intervento deve conformarsi all'art. 27 del vigente PRG e alle Linee Guida Regionali "paesaggi da ricostruire".		
In allegato estratto catastale e documentazione fotografica.

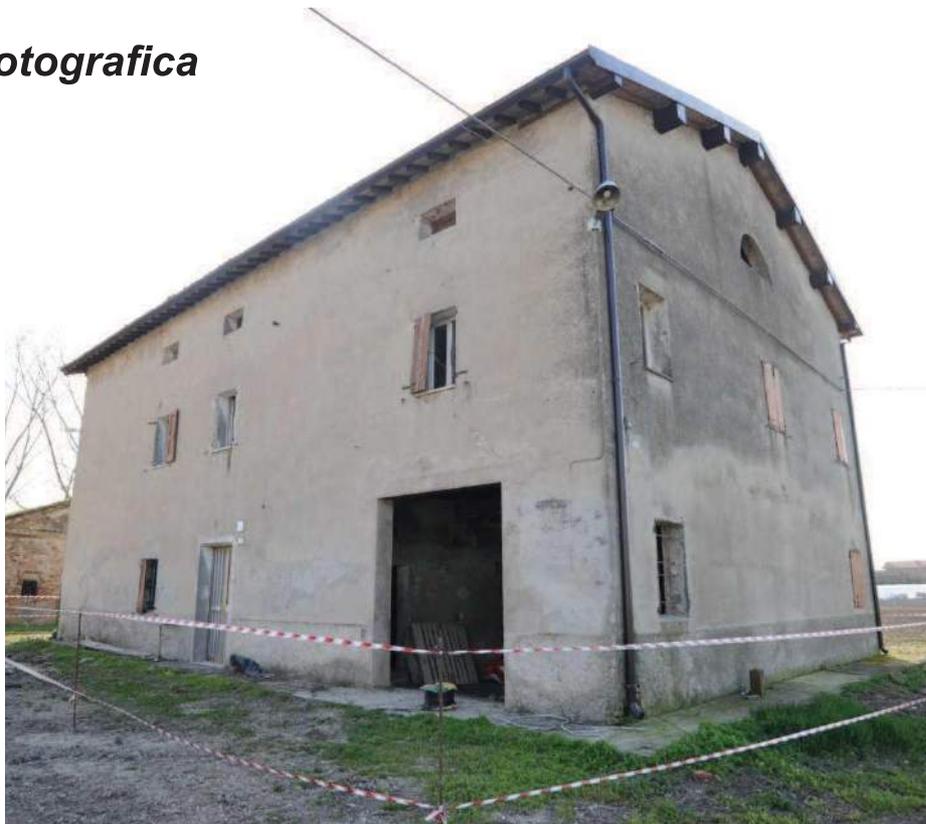
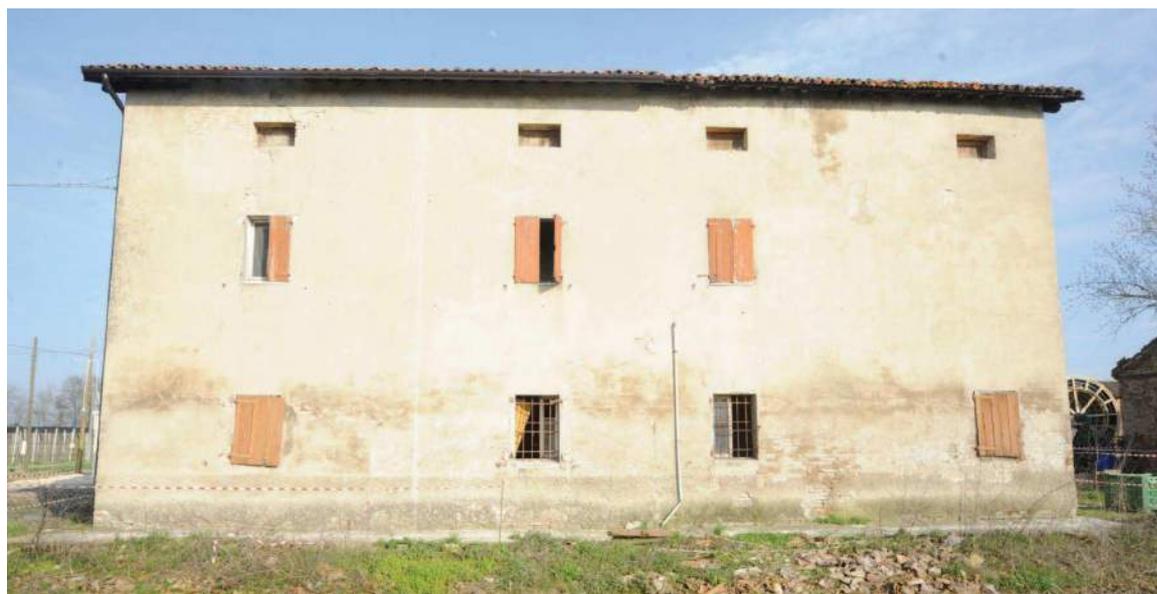
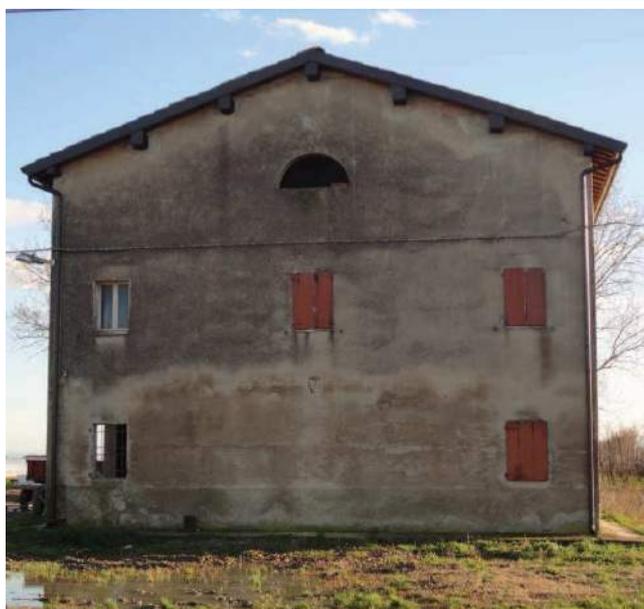
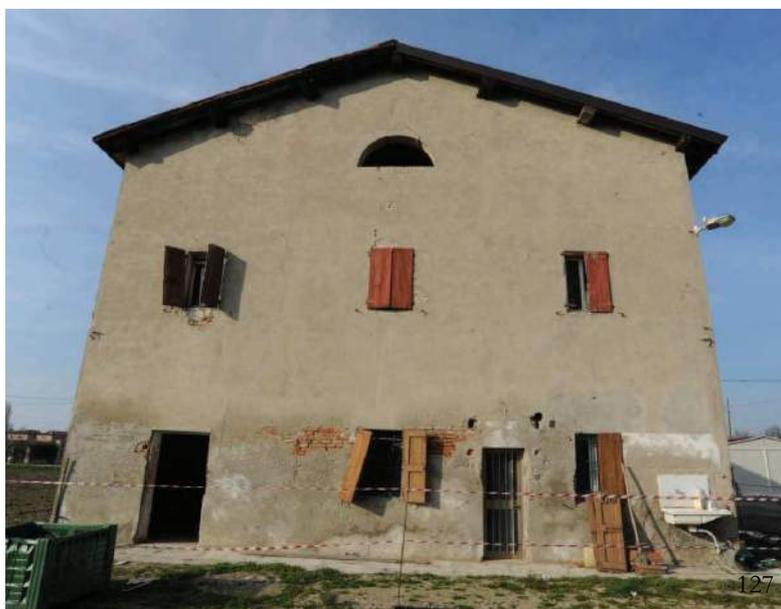
AL MOMENTO DEL SISMA	Abitazione e servizi rurali	
	ATTUALE	Non agibili	
CLASSIFICAZIONE DEL DANNO SCHEDA AEDES E	VALUTAZIONE DEL DANNO STRUTTURALE E FUNZIONALE IN ORDINE AL MANTENIMENTO O MENO DEL VINCOLO		
	Strutture verticali	Danneggiate	
	Strutture orizzontali	Coinvolte con parziali crolli	
	Coperture	Parzialmente crollate	
	Finiture	Danneggiate	
	Altro	Vedi perizia asseverata assunta agli atti con prot. 2335 del 26.03.2013.	
GIUDIZIO FINALE SUL VINCOLO	Confermato	Eventuali note e/o indicazioni Considerata la situazione di grave degrado si ritiene ammissibile la revisione del vincolo. La ricostruzione dell'edificio a servizi dovrà configurarsi come “fedele ricostruzione” riproponendo gli elementi caratterizzanti l'edificio: timpani sui fronti con fregi, elemento porticato, oblò, ecc... Per l'edificio principale si dovrà rispettare l'attuale sagoma e volume. L'intervento deve conformarsi all'art. 27 del vigente PRG e alle Linee Guida Regionali “paesaggi da ricostruire”.

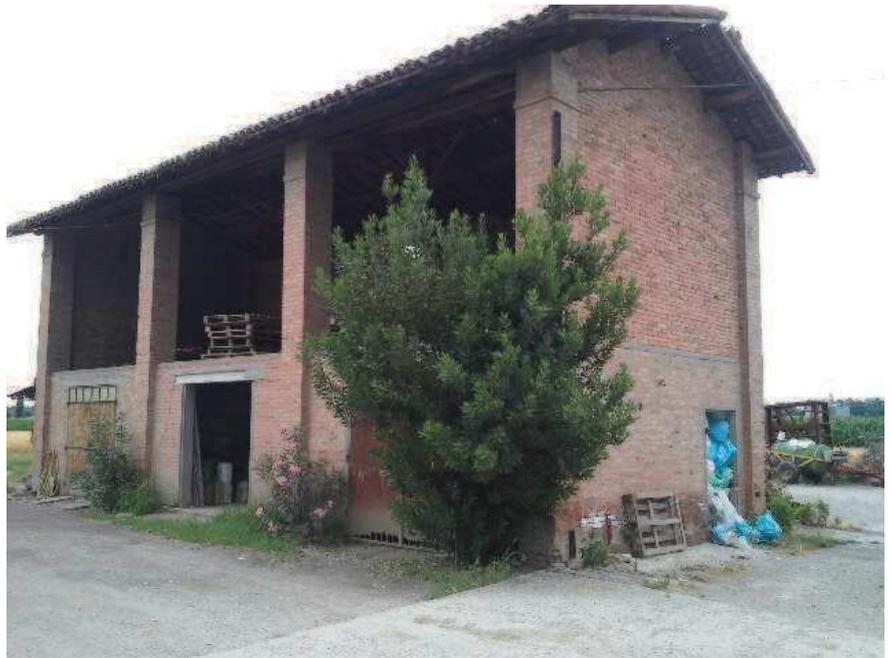
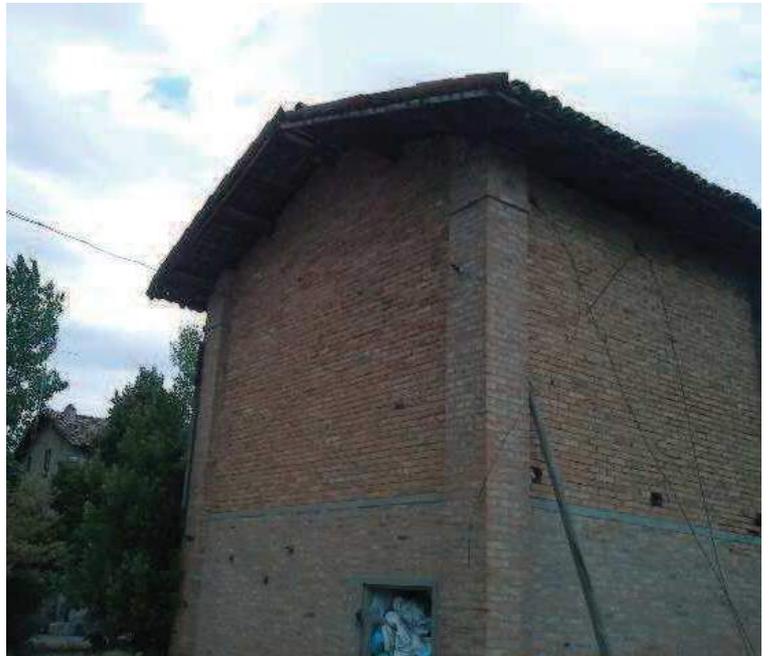
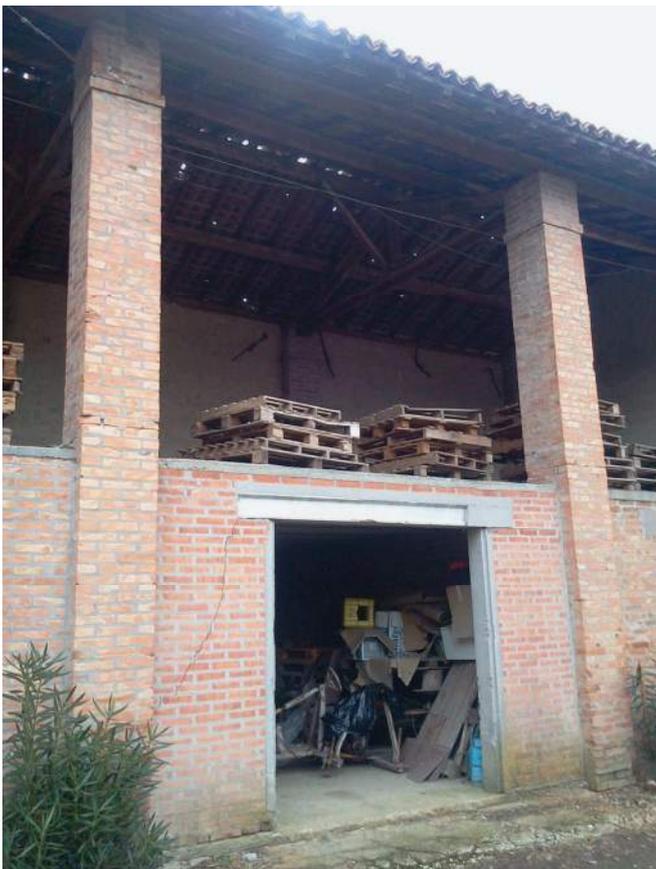
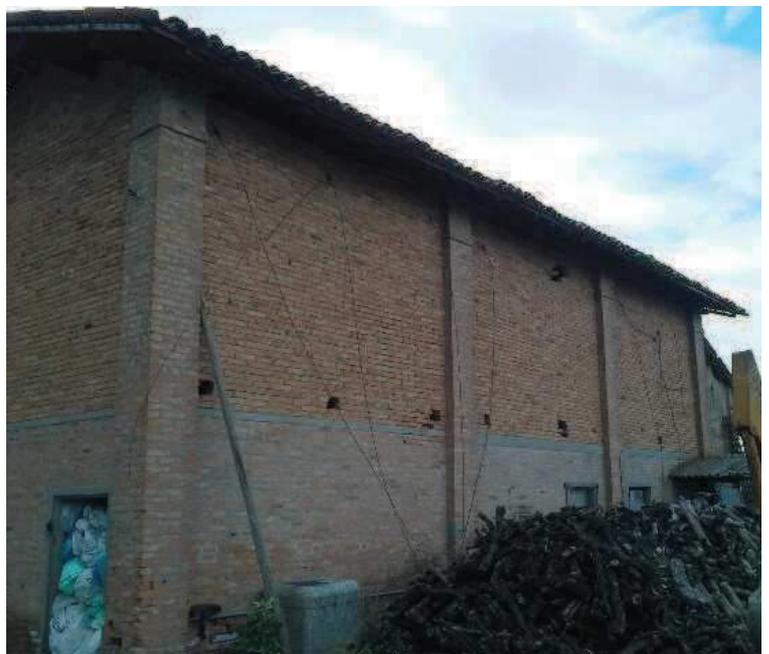
Documentazione fotografica

Strutture verticali	Danneggiate
	Strutture orizzontali	Danneggiate
	Copertura	Danneggiate
	Finiture	Danneggiate
	Valutazione percentuale parti crollata	/
	Altro	Vedi perizia asseverata assunta agli atti con prot. 3178 del 24.04.2013.
GIUDIZIO FINALE SUL VINCOLO	Confermato	Eventuali note e/o indicazioni L'edificio di impianto risalente alla prima metà del '900 ha subito interventi di ripristino e rifacimento anche recenti conservando però l'assetto originario. I gravi danni subiti giustificano la rimozione del vincolo ma la ricostruzione dovrà avvenire in modo attento e compatibile con le preesistenze. L'intervento deve conformarsi all'art. 27 del vigente PRG e alle Linee Guida Regionali "paesaggi da ricostruire".
	Modificato	
	Tolto	
In allegato estratto catastale e documentazione fotografica.

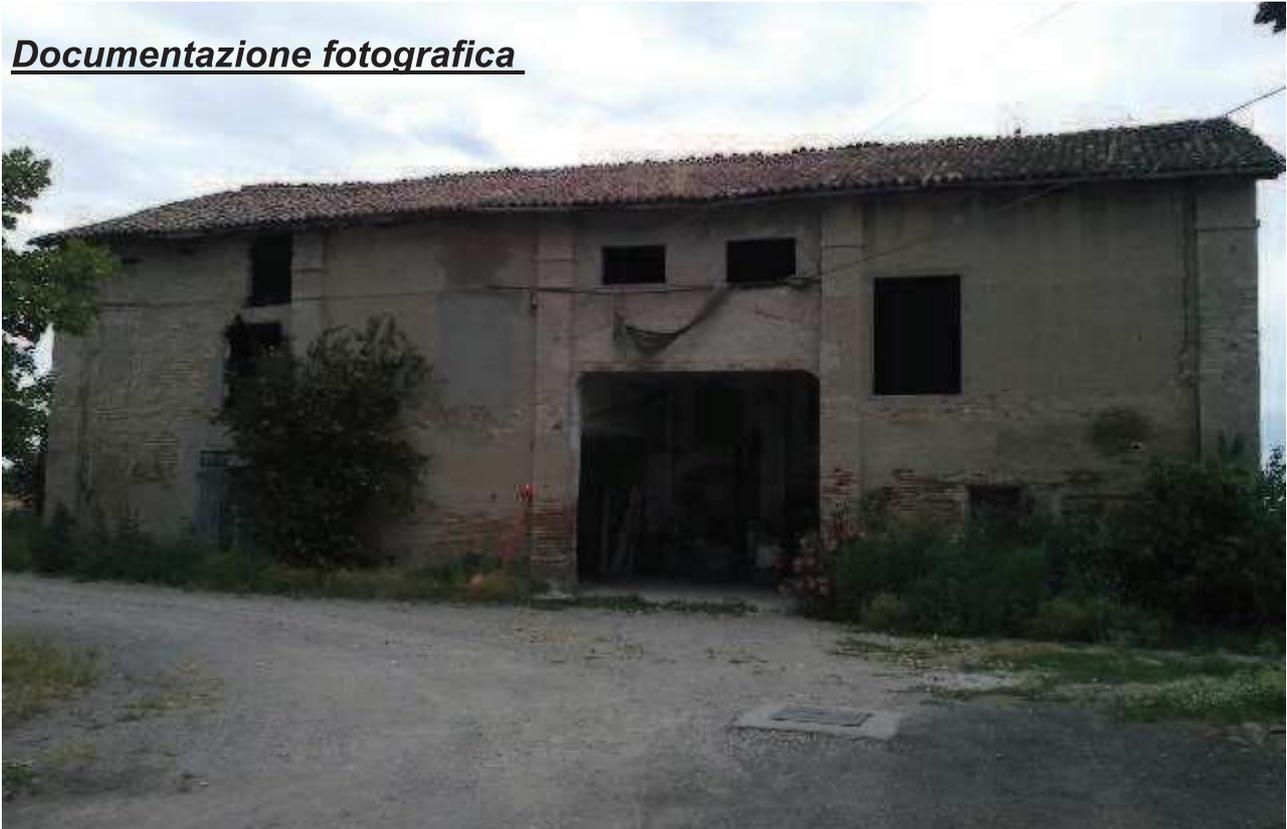
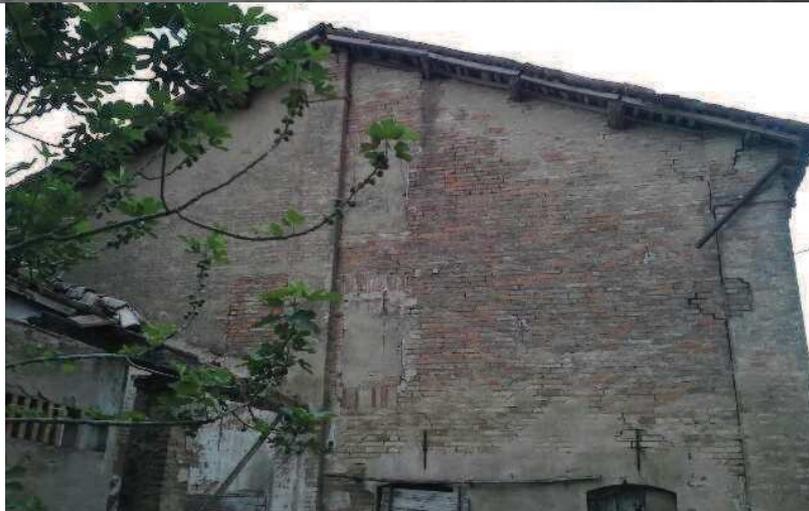
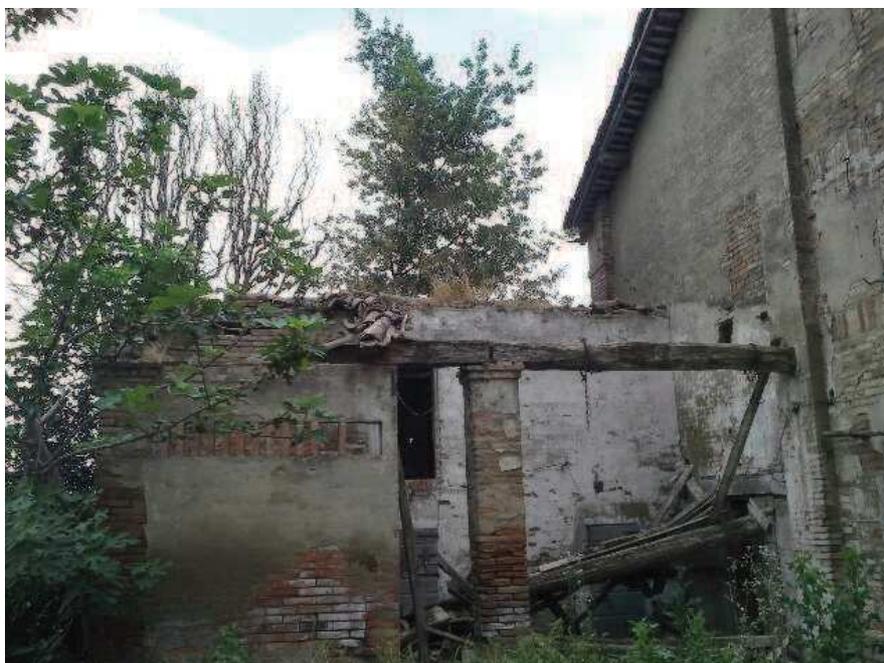
Documentazione fotografica

Strutture verticali	Danneggiate
	Strutture orizzontali	Danneggiate
	Copertura	Danneggiate
	Finiture	Danneggiate
	Valutazione percentuale parti crollate	/
	Altro	Vedi perizia asseverata assunta agli atti con prot. 3178 del 24.04.2013.
GIUDIZIO FINALE SUL VINCOLO	Confermato	Eventuali note e/o indicazioni Edificio di vecchio impianto conservato in modo sufficiente nel suo assetto originario. I gravi danni subiti giustificano la rimozione del vincolo, ma la ricostruzione dovrà avvenire in modo attento e compatibile con le preesistenze.
	Modificato	
	Tolto	X L'intervento deve conformarsi all'art. 27 del vigente PRG e alle Linee Guida Regionali "paesaggi da ricostruire".

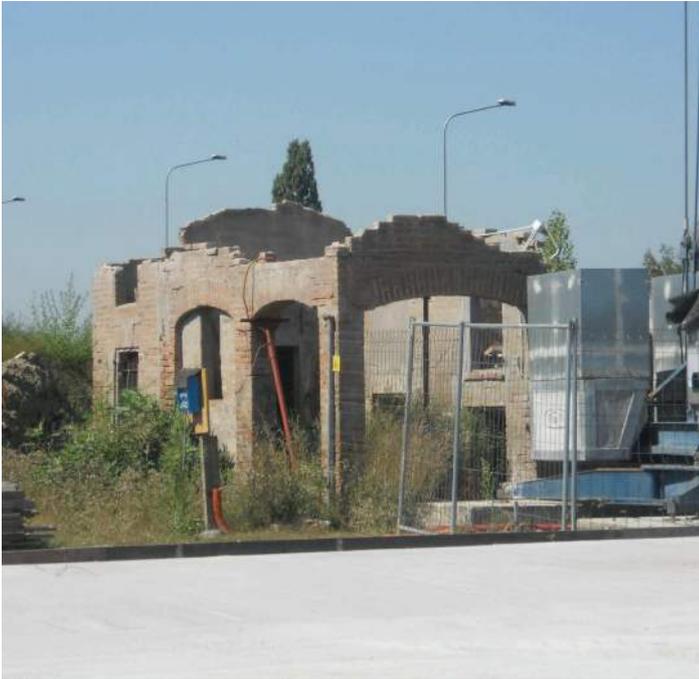
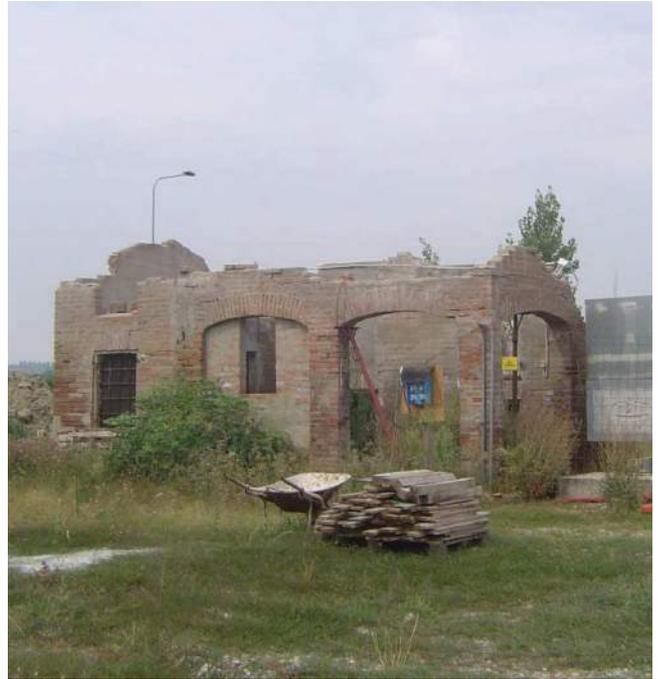
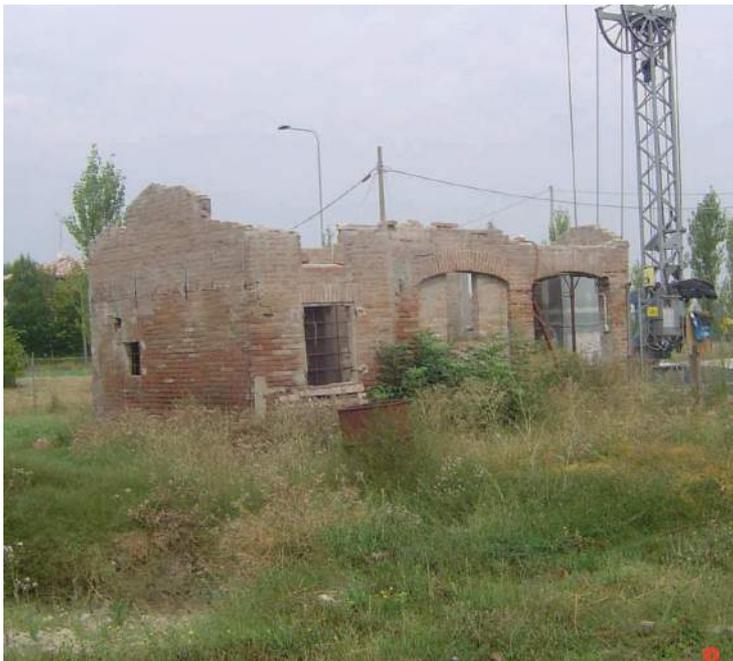
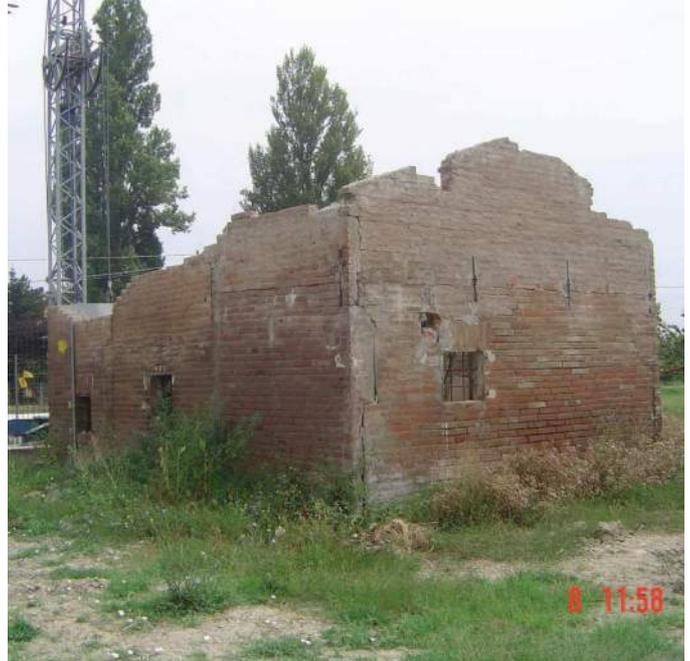
Documentazione fotografica

SCHEDA DI RILEVAMENTO N. 17	UBICAZIONE EDIFICIO		DENOMINAZIONE
	Via Uccivello 3		-----
PROPRIETA'	Privata – Ligabue Gianni		Epoca costruzione 1900
DATI CATASTALI	Foglio 4 Mapp. 32		Stralcio Mappa catastale o C.T.R.
TIPOLOGIA	Edificio isolato		
	Parte di complesso rurale	X	
	Edificio a schiera		
	Edificio in linea		
	Edificio a corte aperta		
	A corpi congiunti		
	A porta morta		
	Palazzo o villa		
DESTINAZIONE	ORIGINARIA		Servizi rurali
	AL MOMENTO DEL SISMA		Utilizzato a servizi
	ATTUALE		Non agibile
CLASSIFICAZIONE DEL DANNO SCHEDA AEDES	VALUTAZIONE DEL DANNO STRUTTURALE E FUNZIONALE IN ORDINE AL MANTENIMENTO O MENO DEL VINCOLO		
	Strutture verticali		Danneggiate
	Strutture orizzontali		Danneggiate
	Copertura		Danneggiata
	Finiture		Danneggiate
	Valutazione percentuale parti crollata		Danni diffusi 30%
Altro		Vedi perizia asseverata assunta agli atti con prot. 6159 del 31.07.2013.	
GIUDIZIO FINALE SUL VINCOLO	Confermato		Eventuali note e/o indicazioni Considerata la situazione del danno evidenziata nella relazione, considerata anche la ubicazione non più agricola, ma inserita in un ambito industriale, si ritiene ammissibile l'eliminazione del vincolo. L'eventuale demolizione e ricostruzione deve conformarsi all'art. 27 del vigente PRG e alle Linee Guida Regionali "paesaggi da ricostruire".
