COMUNE DI SAN PROSPERO
(PROVINCIA DI MODENA)

P.d.R.
PIANO DELLA RICOSTRUZIONE
(L.R. n. 16/2012)

REVISIONE DEI VINCOLI
E INTERVENTI NELLE ZONE DI COMPLETAMENTO

REVISIONE DEI VINCOLI
SCHEDE

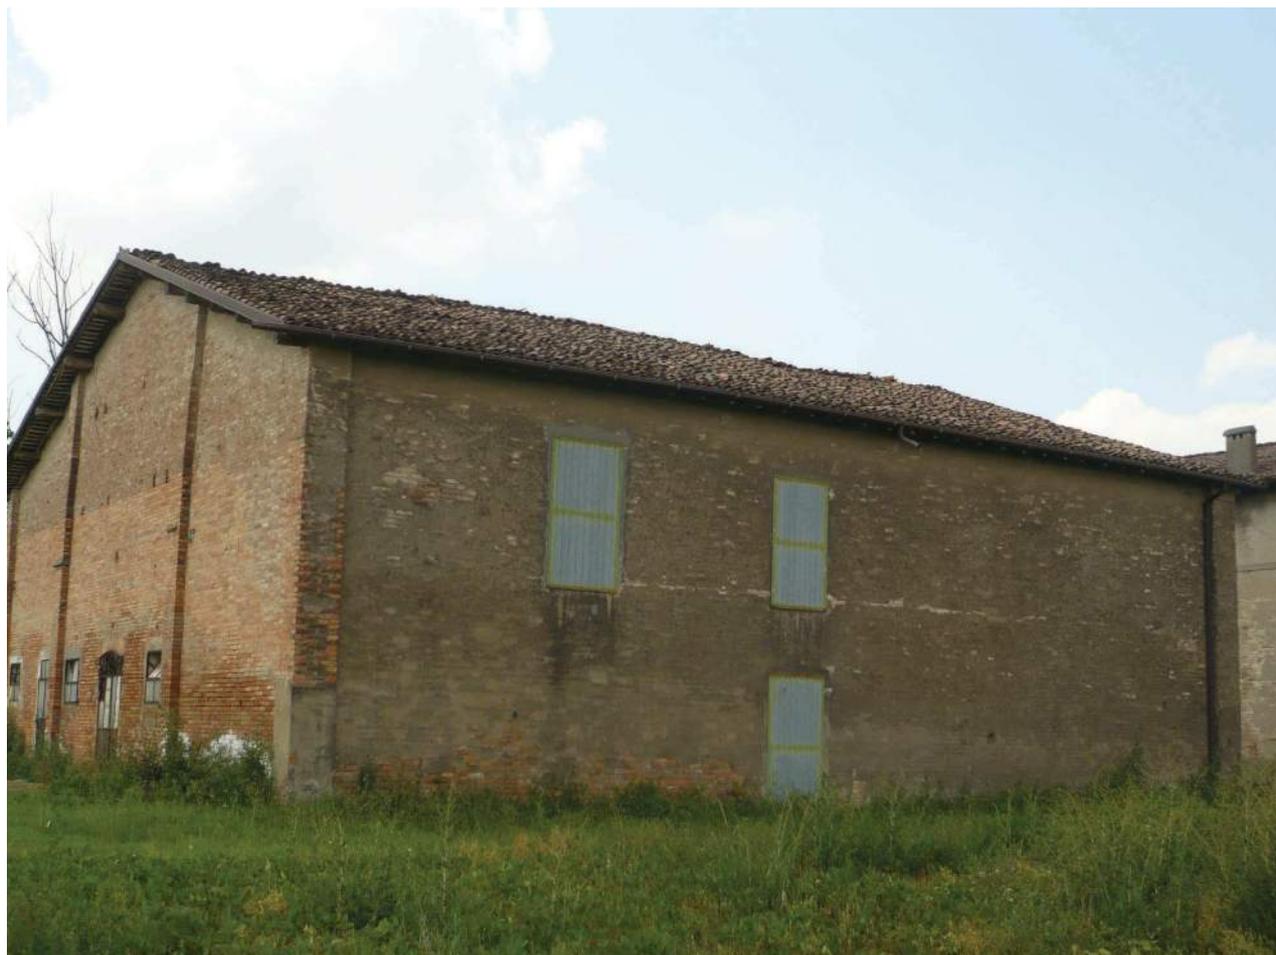
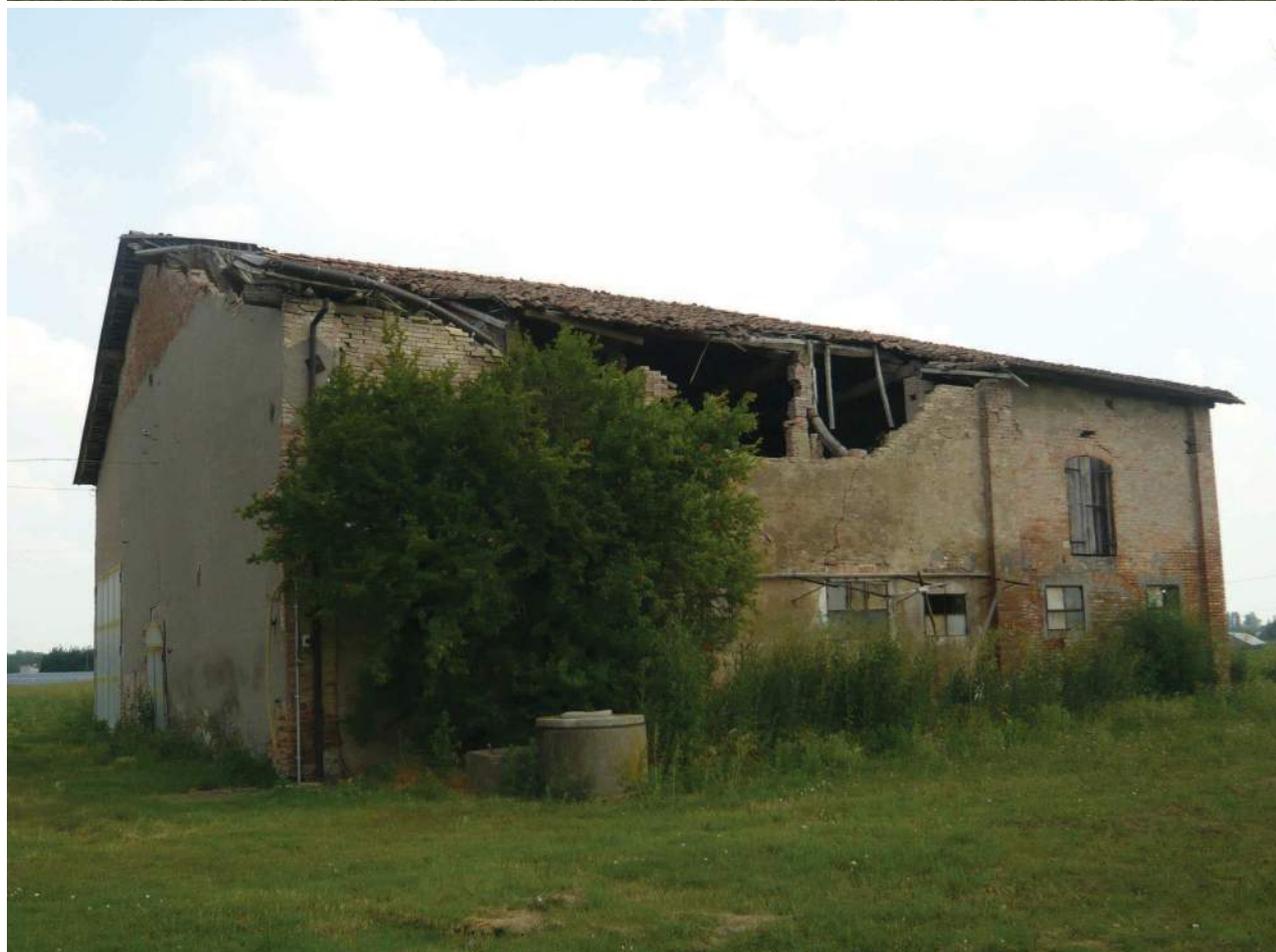
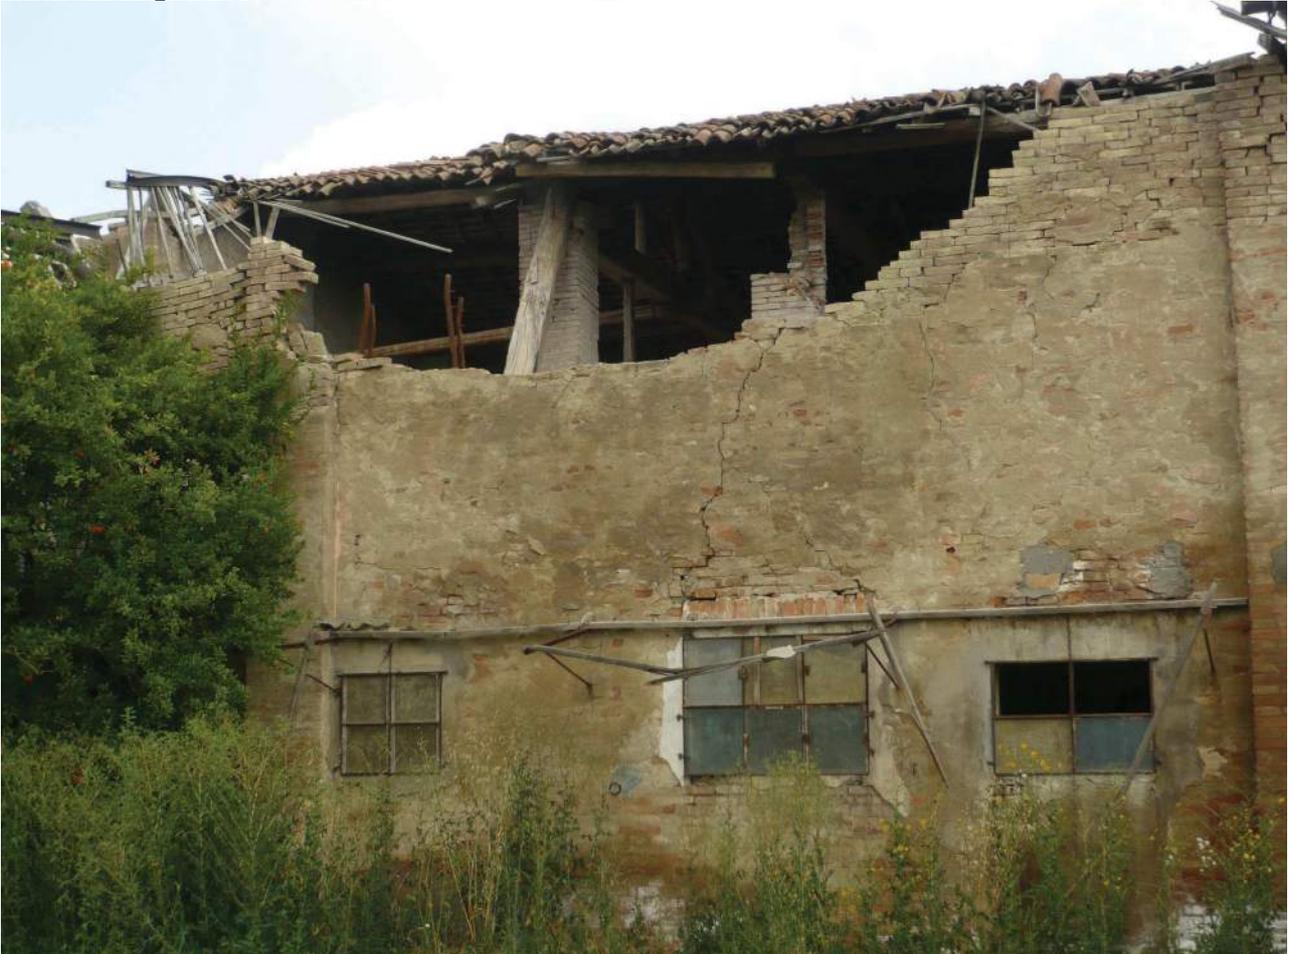
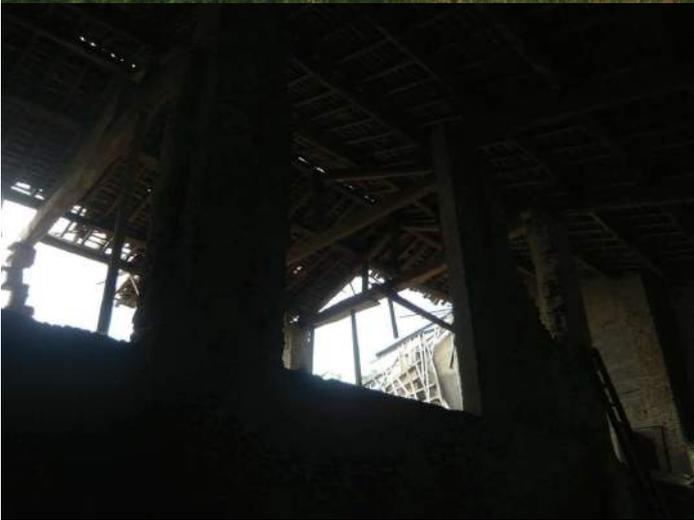
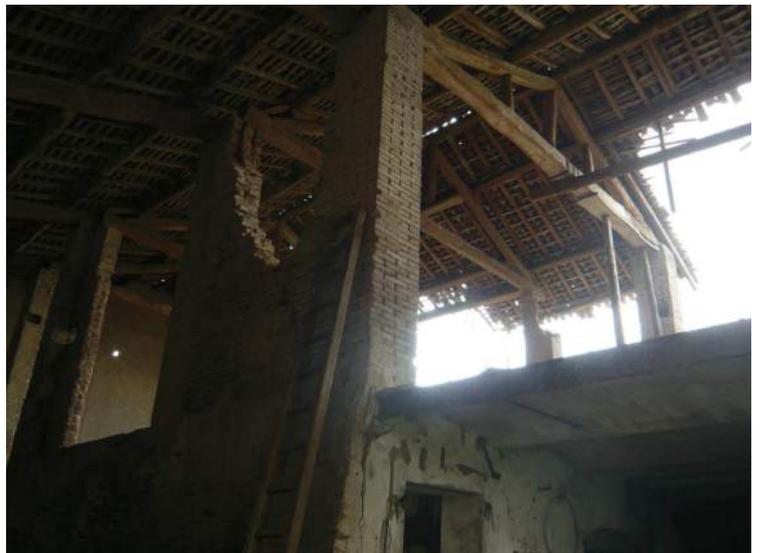
Documentazione fotografica

Strutture verticali	Danni con parziali crolli
	Strutture orizzontali	Danni con crolli
	Copertura	Parzialmente crollata
	Finiture	Danni
	Valutazione percentuale parti crollata	30% circa
	Altro	Vedi perizia asseverata assunta agli atti con prot. 5657 del 12.07.2013.
GIUDIZIO FINALE SUL VINCOLO	Confermato	X Eventuali note e/o indicazioni Considerate le reali condizioni del fabbricato, la situazione generale ambientale e la tipologia dell'edificio, si ritiene la rimozione del vincolo ammissibile. La ricostruzione con spostamento, se rientrando nella casistica prevista dalle ordinanze, dovrà rispettare gli indici di zona agricola se con destinazione rurale (art. 27 PRG vigente), ovvero dovrà avvenire nell'ambito dell'area pertinenziale se con diversa funzione. L'intervento deve conformarsi anche alle Linee Guida Regionali "paesaggi da ricostruire".
	Modificato	
	Tolto	
In allegato estratto catastale e documentazione fotografica.

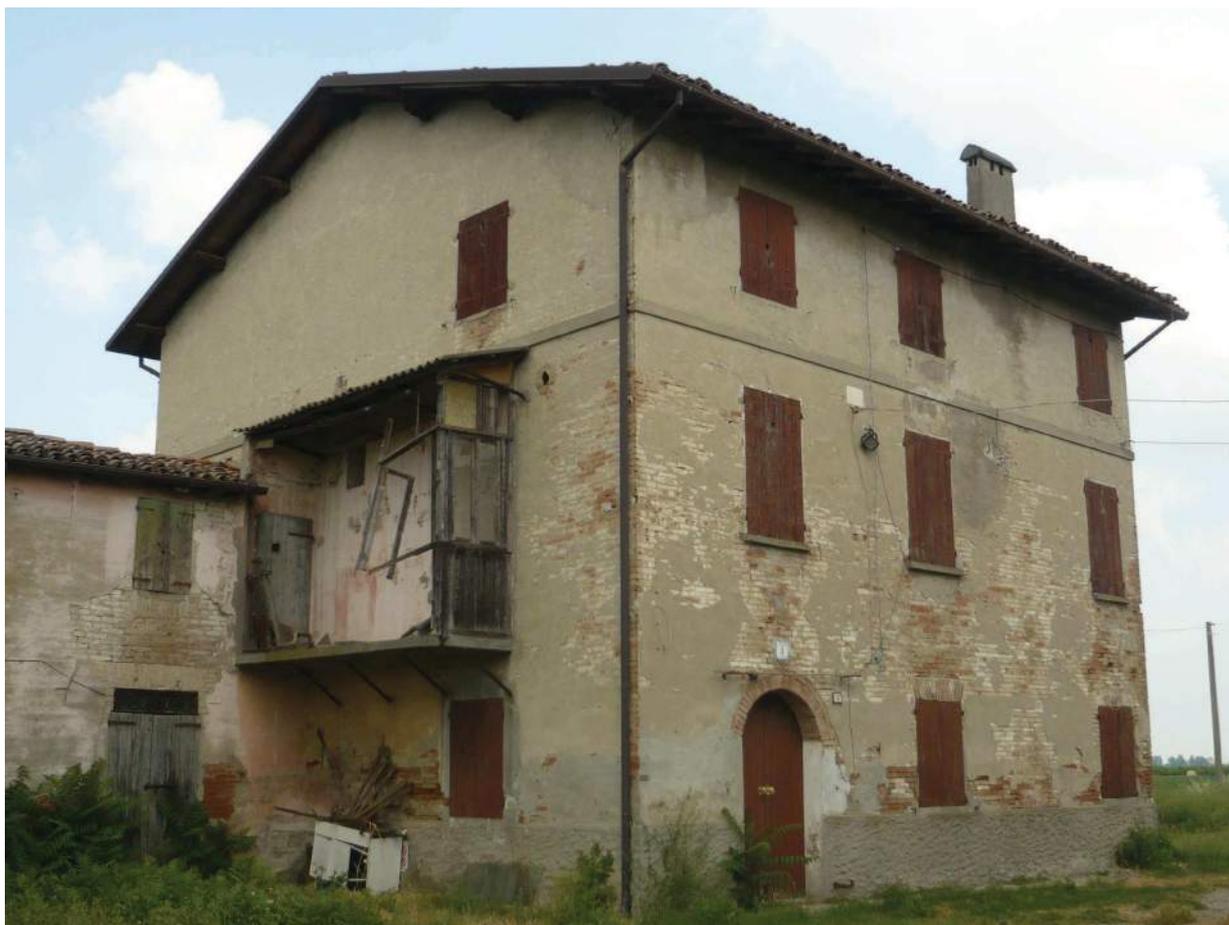
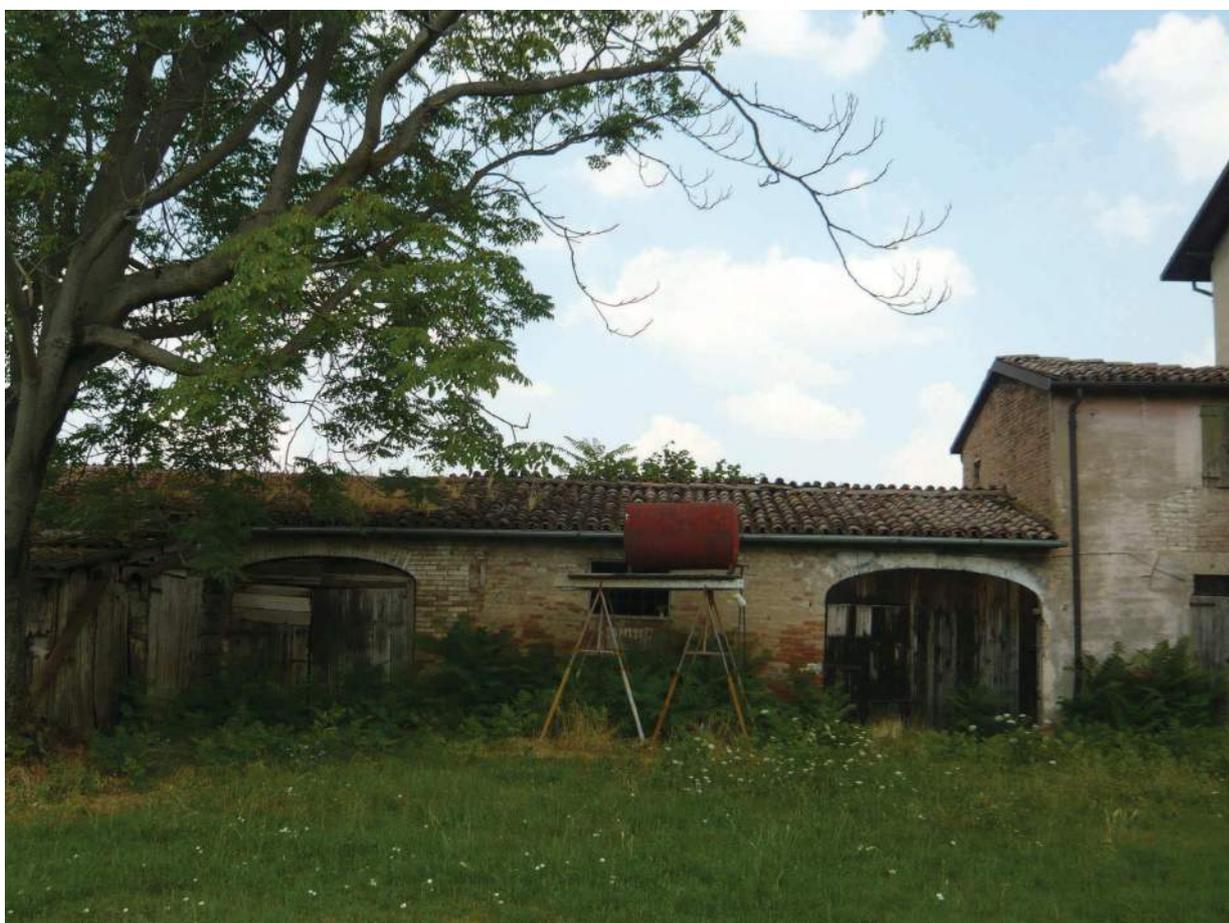
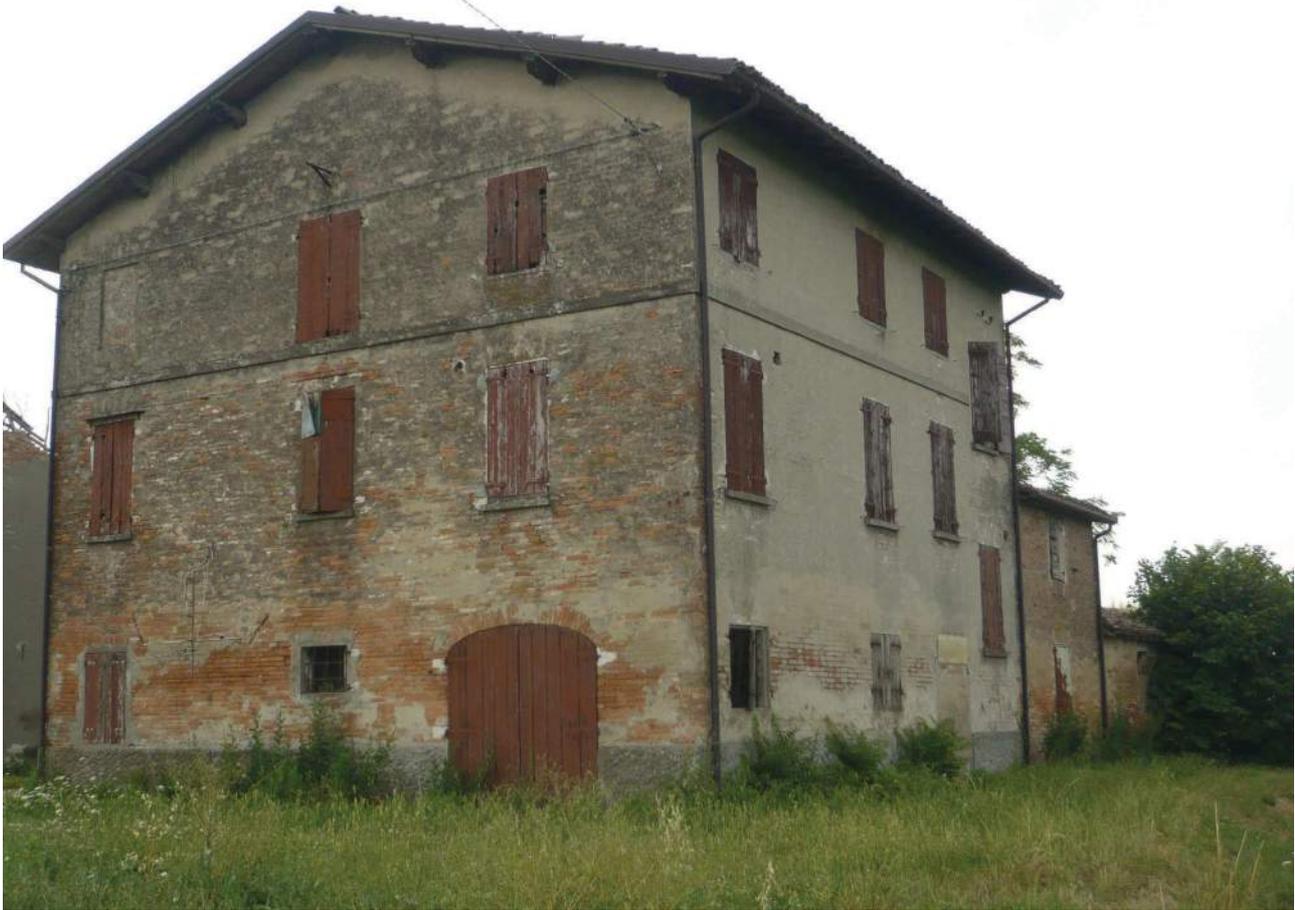
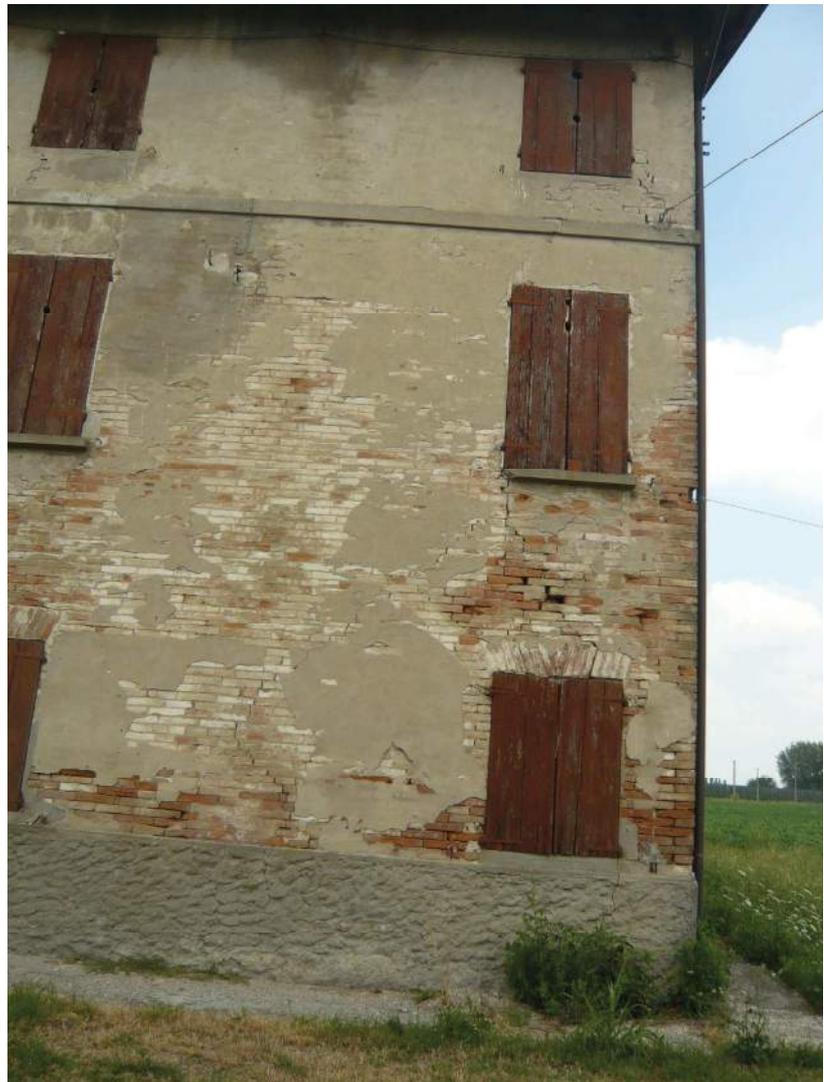
Documentazione fotografica

Strutture verticali	Danni con parziali crolli
	Strutture orizzontali	Danni con crolli
	Copertura	Parzialmente crollata
	Finiture	Danni
	Valutazione percentuale parti crollata	30% circa
	Altro	Vedi perizia asseverata assunta agli atti con prot. 5656 del 12.07.2013.
GIUDIZIO FINALE SUL VINCOLO	Confermato	X Eventuali note e/o indicazioni Considerate le reali condizioni del fabbricato, la situazione generale ambientale e la tipologia dell'edificio, si ritiene la rimozione del vincolo ammissibile. La ricostruzione con spostamento, se rientrando nella casistica prevista dalle ordinanze, dovrà rispettare gli indici di zona agricola se con destinazione rurale (art. 27 PRG vigente), ovvero dovrà avvenire nell'ambito dell'area pertinenziale se con diversa funzione. L'intervento deve conformarsi anche alle Linee Guida Regionali "paesaggi da ricostruire".
	Modificato	
	Tolto	
<i>In allegato estratto catastale e documentazione fotografica.</i>

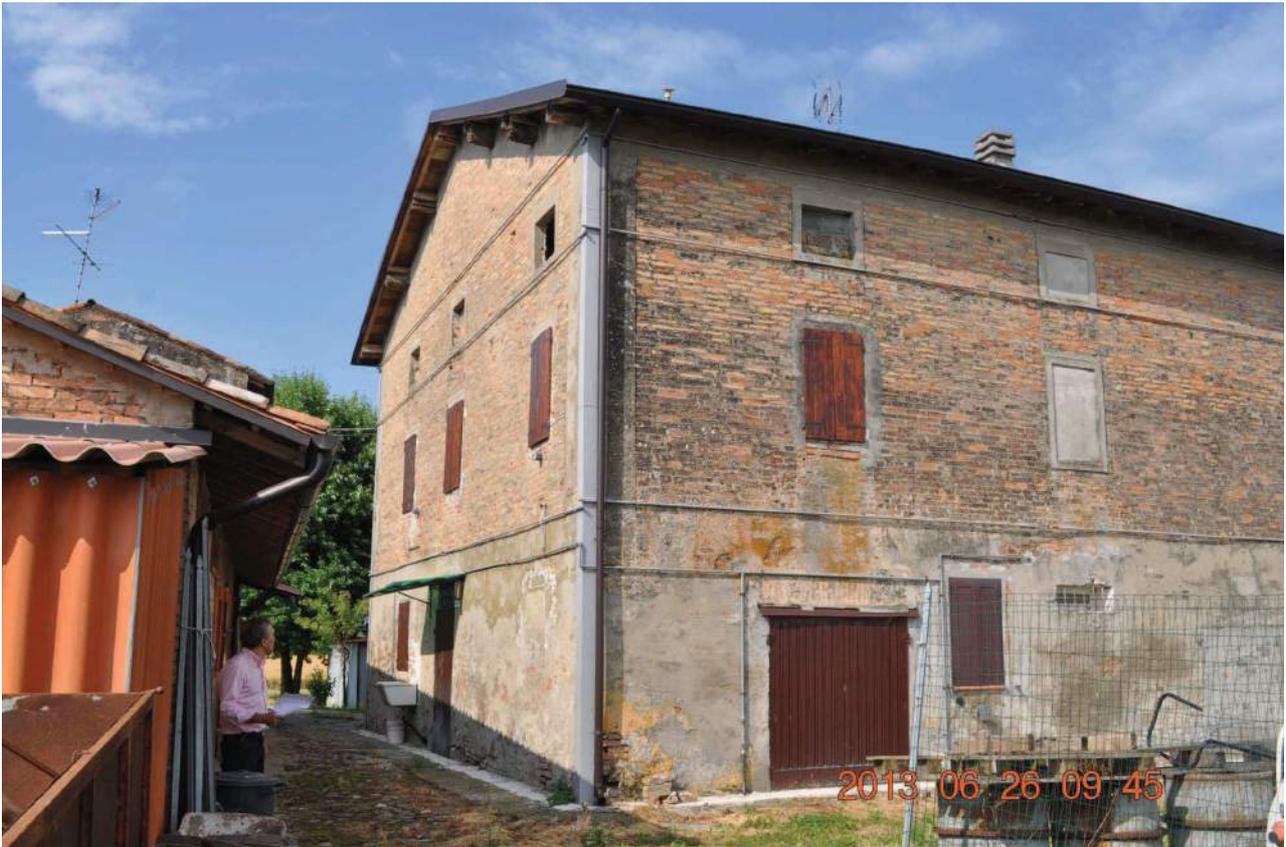
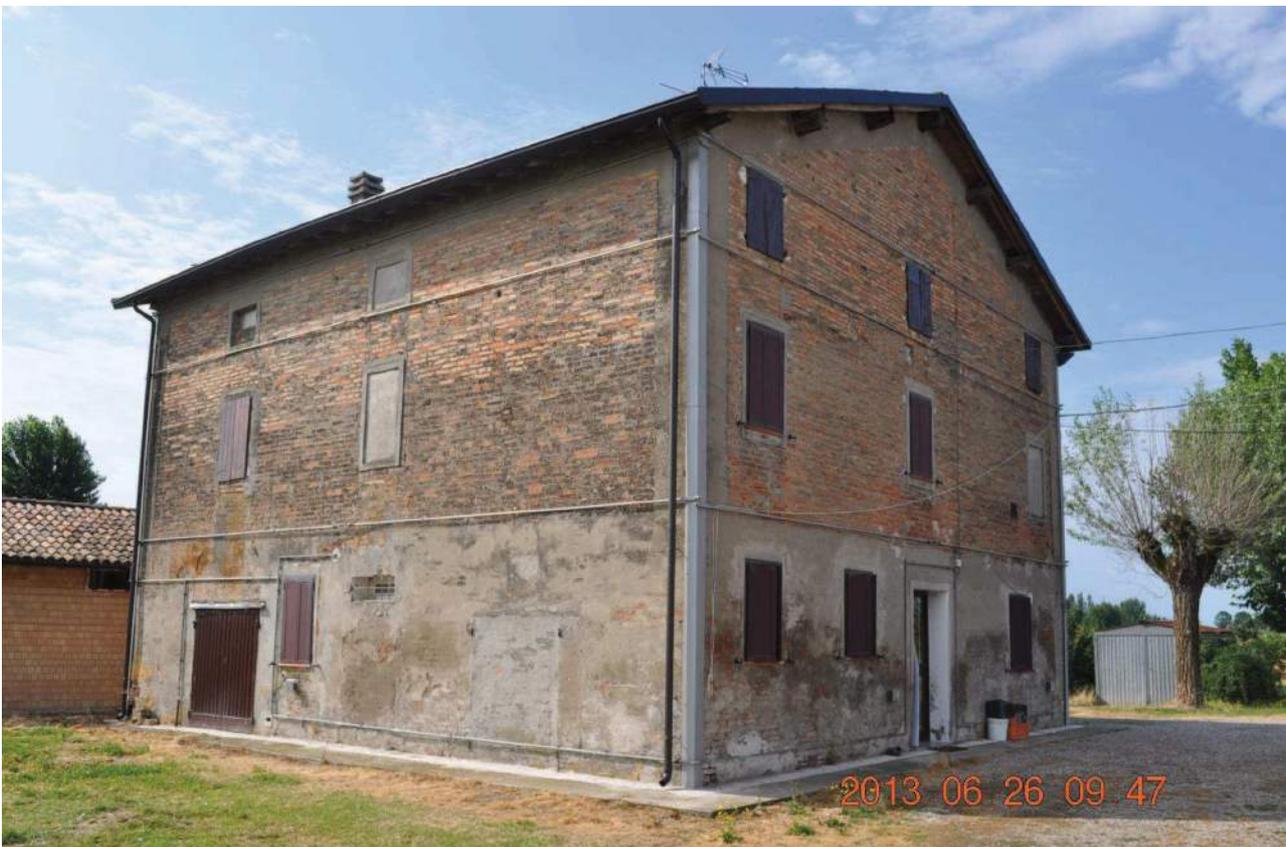
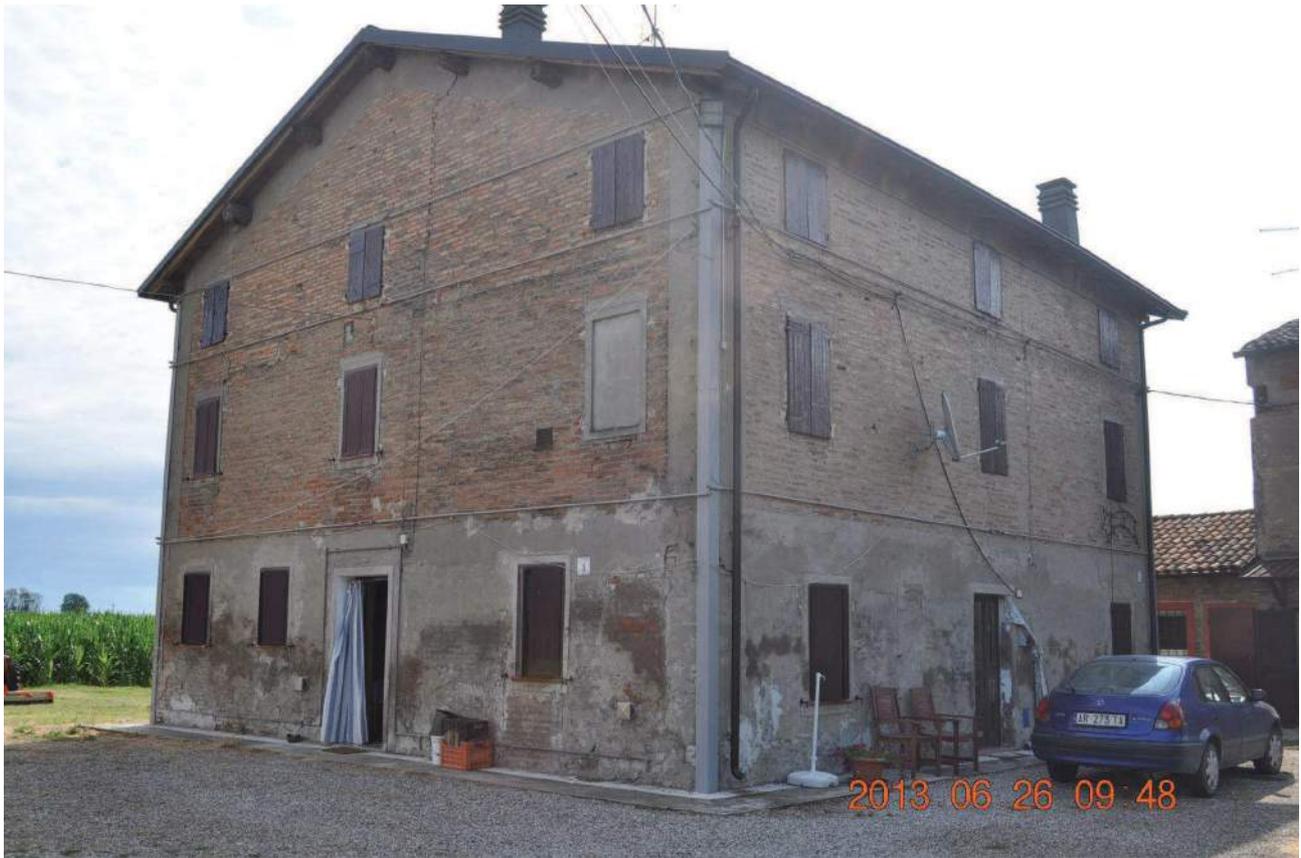
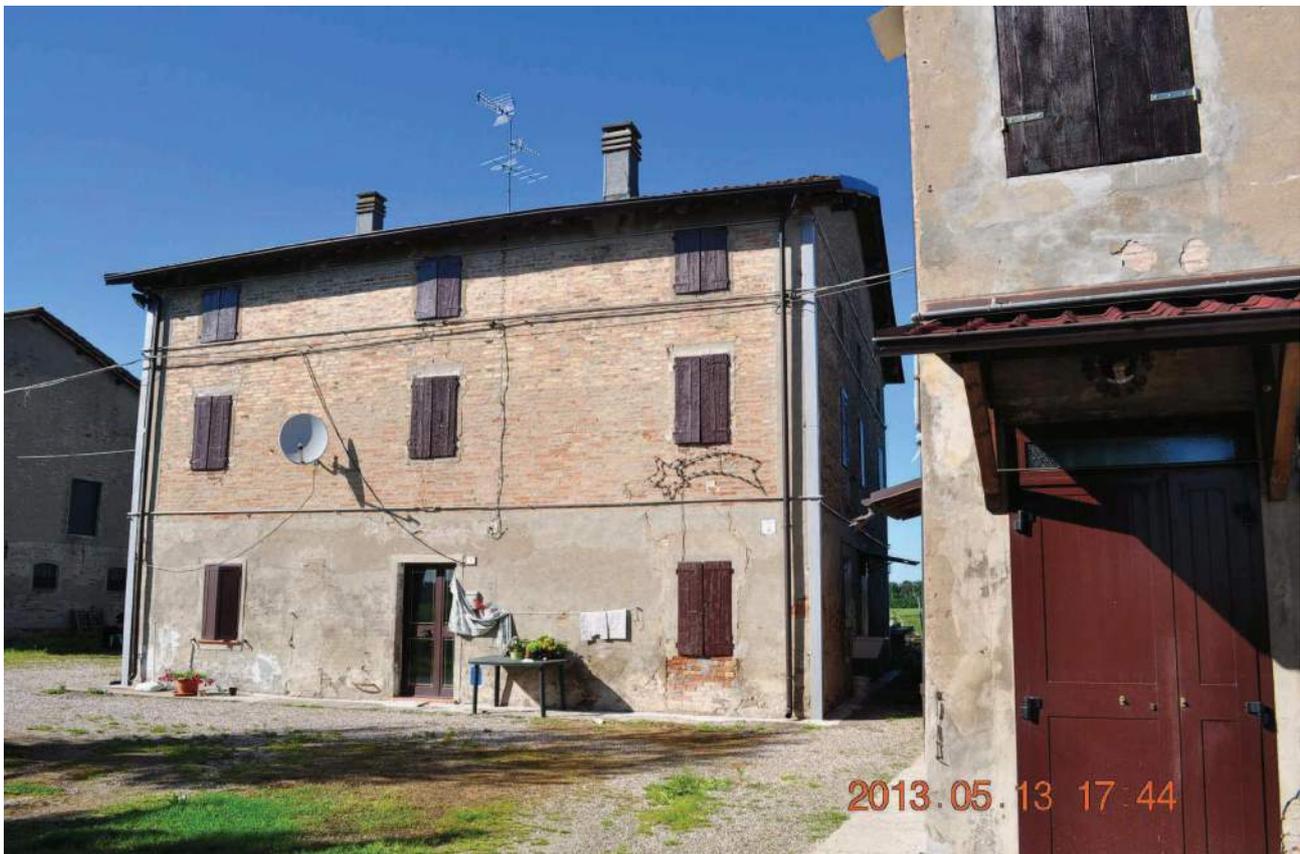
Documentazione fotografica

Strutture verticali	Vedi asseverazione assunta agli atti con prot. 5794 del 17.07.2013. Danni gravi
	Strutture orizzontali	
	Copertura	
	Finiture	
	Valutazione percentuale parti crollata	
Altro		
GIUDIZIO FINALE SUL VINCOLO	Confermato	Eventuali note e/o indicazioni Considerata la tipologia del fabbricato e lo stato dei danni subiti si ritiene ammissibile la revisione del vincolo. L'intervento deve conformarsi all'art. 27 del vigente PRG e alle Linee Guida Regionali "paesaggi da ricostruire".
	Modificato	
	Tolto	
In allegato estratto catastale e documentazione fotografica.

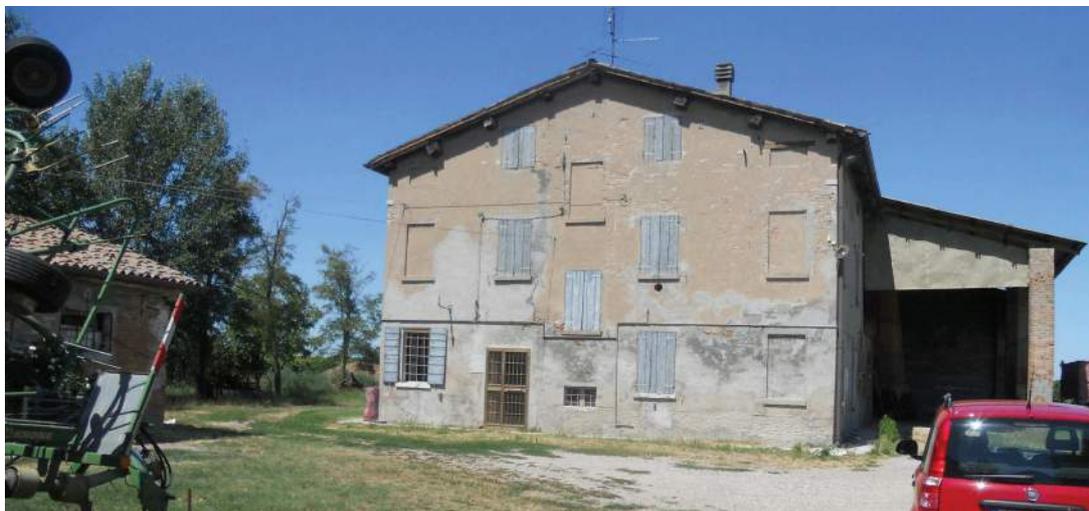
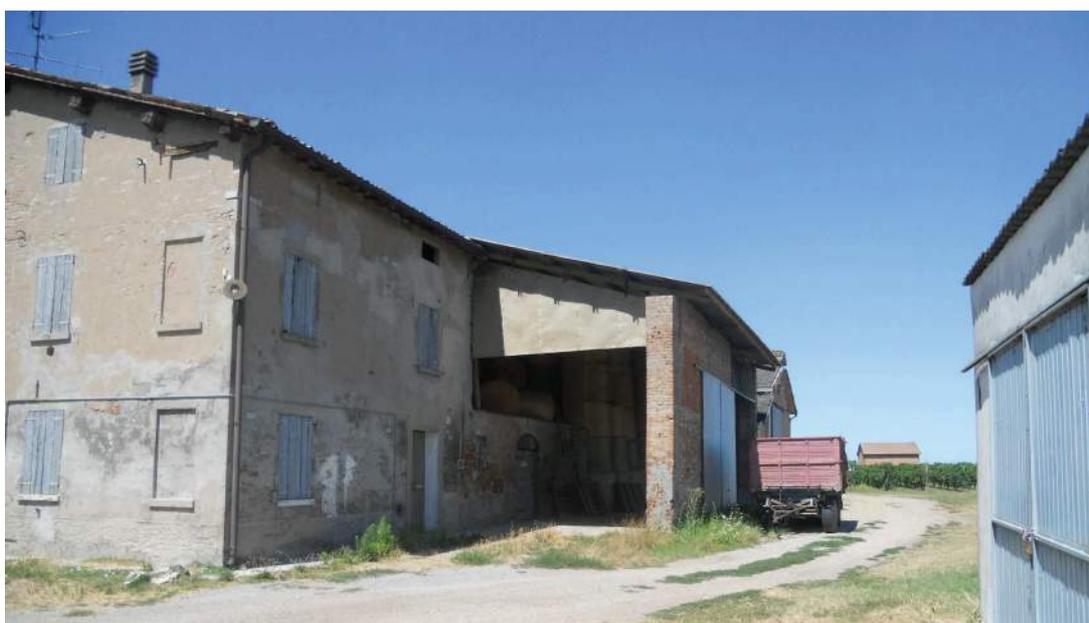
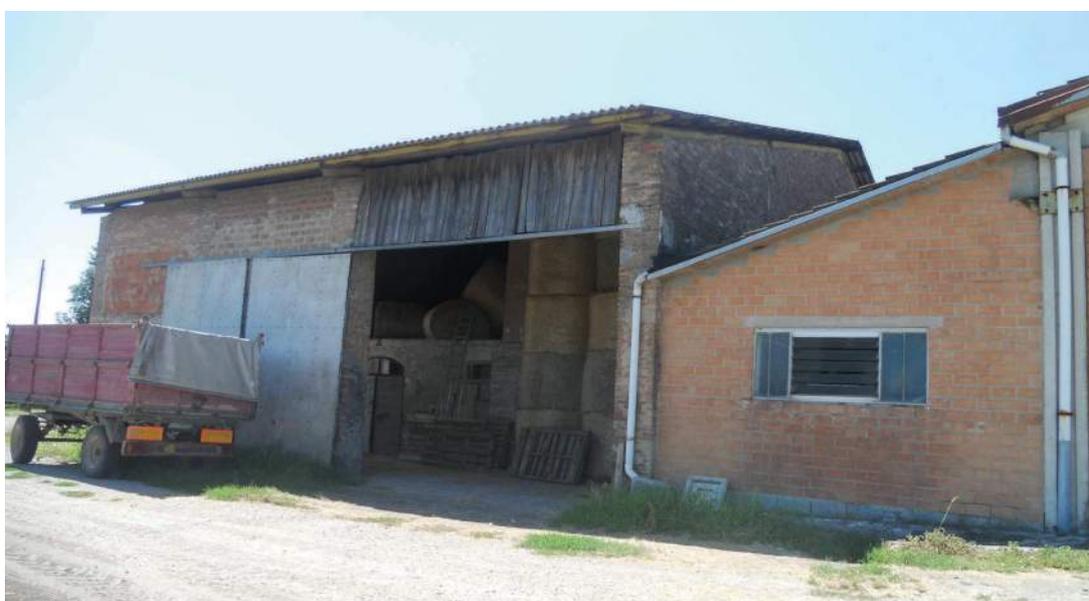
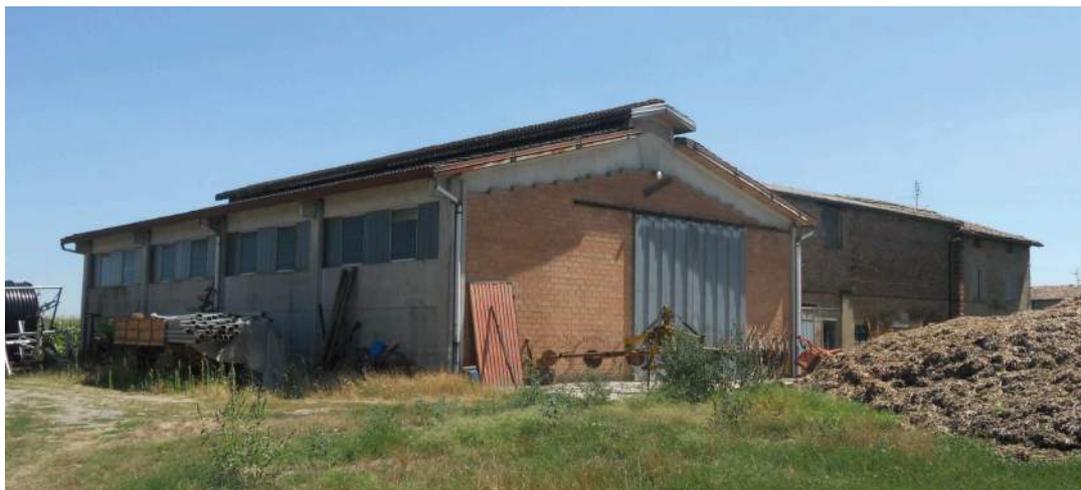
Abitazione – stalla – fienile

ATTUALE	Non agibili
CLASSIFICAZIONE DEL DANNO SCHEDA AEDES	VALUTAZIONE DEL DANNO STRUTTURALE E FUNZIONALE IN ORDINE AL MANTENIMENTO O MENO DEL VINCOLO	
	Strutture verticali	Danni diffusi
	Strutture orizzontali	Danni diffusi
	Copertura	Danni diffusi
	Finiture	Danni diffusi
	Valutazione percentuale parti crollata	
	Altro	Vedi perizia asseverata assunta agli atti con prot. 3687 del 15.05.2013.
GIUDIZIO FINALE SUL VINCOLO	Confermato	Eventuali note e/o indicazioni Considerato che il complesso presenta edifici più volte manomessi con interventi successivi anche incongrui, si ritiene la rimozione del vincolo ammissibile. L'intervento deve conformarsi all'art. 27 del vigente PRG e alle Linee Guida Regionali "paesaggi da ricostruire".
	Modificato	
	Tolto

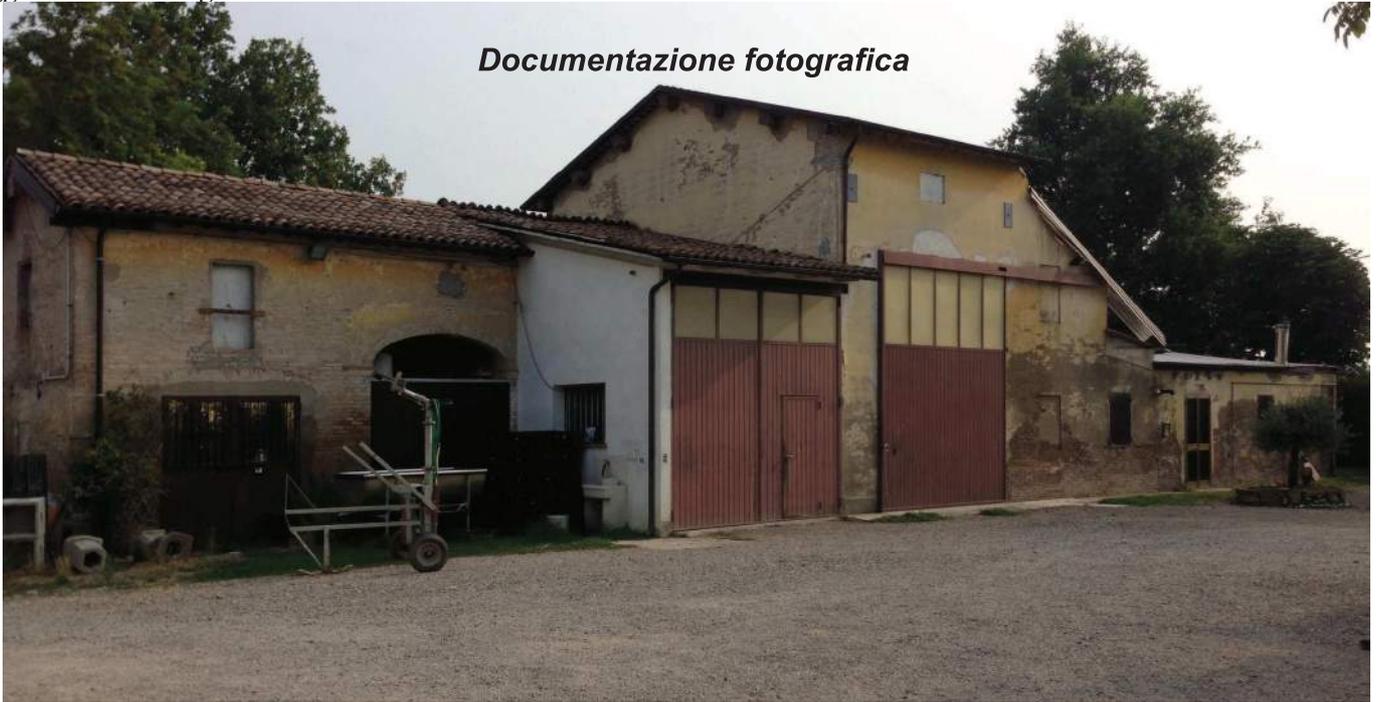
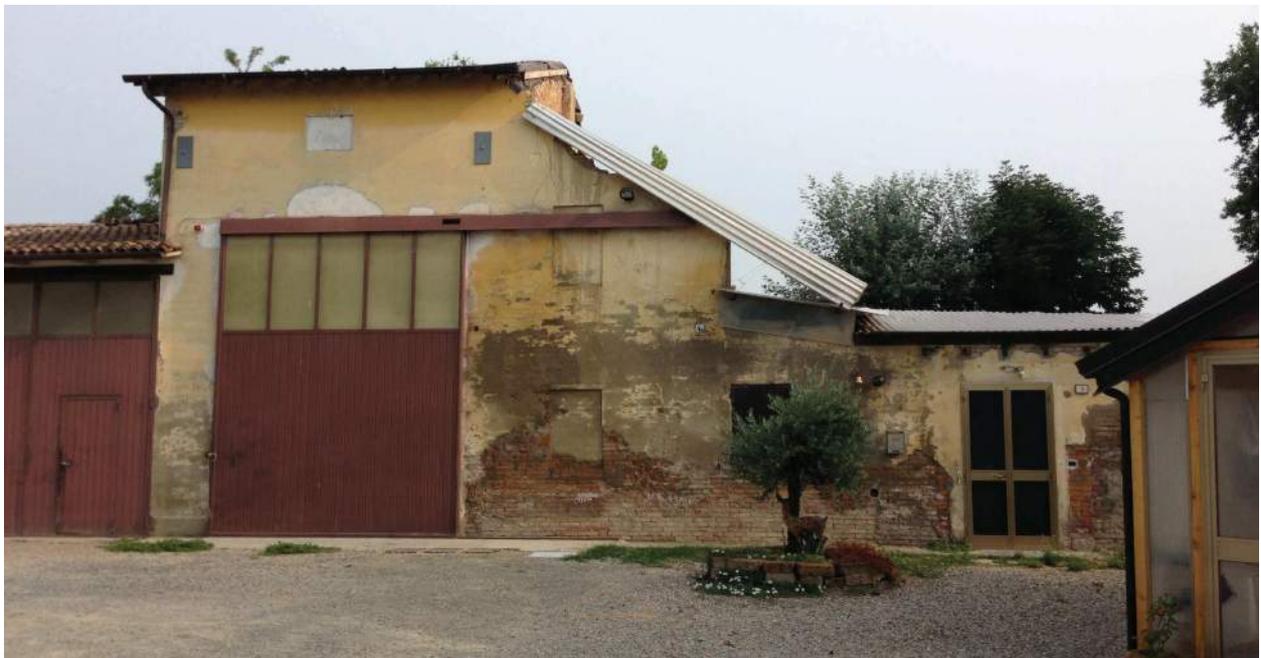
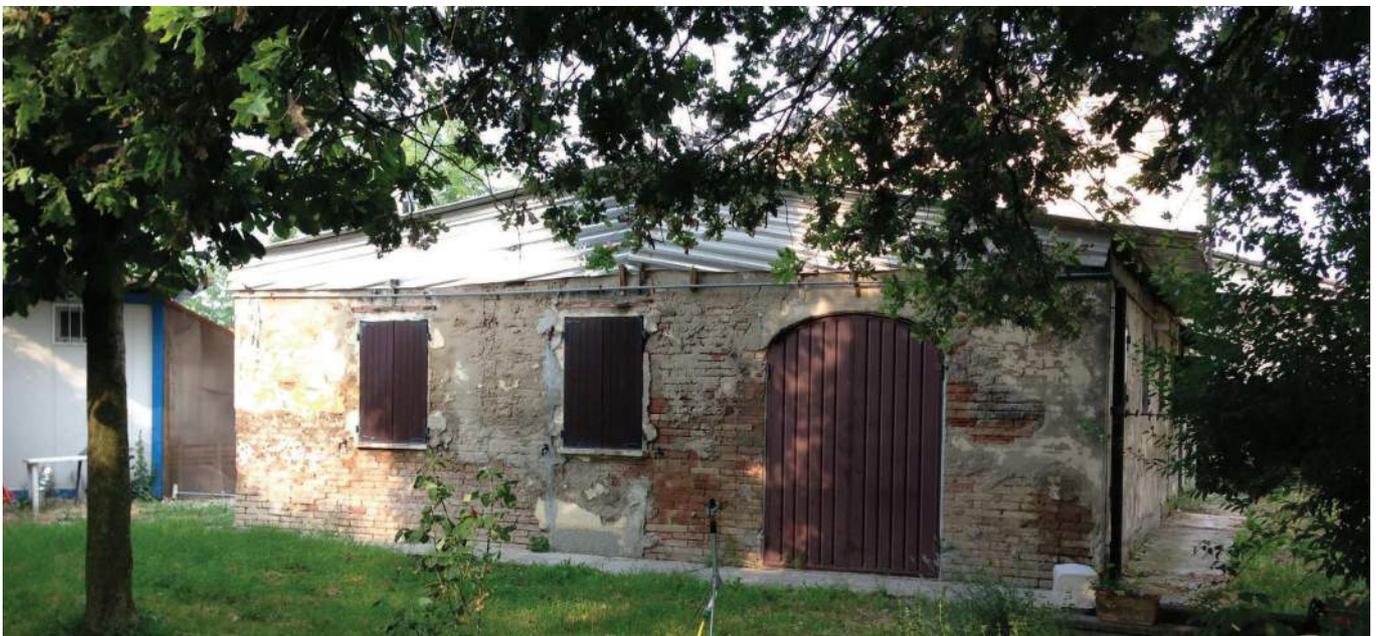
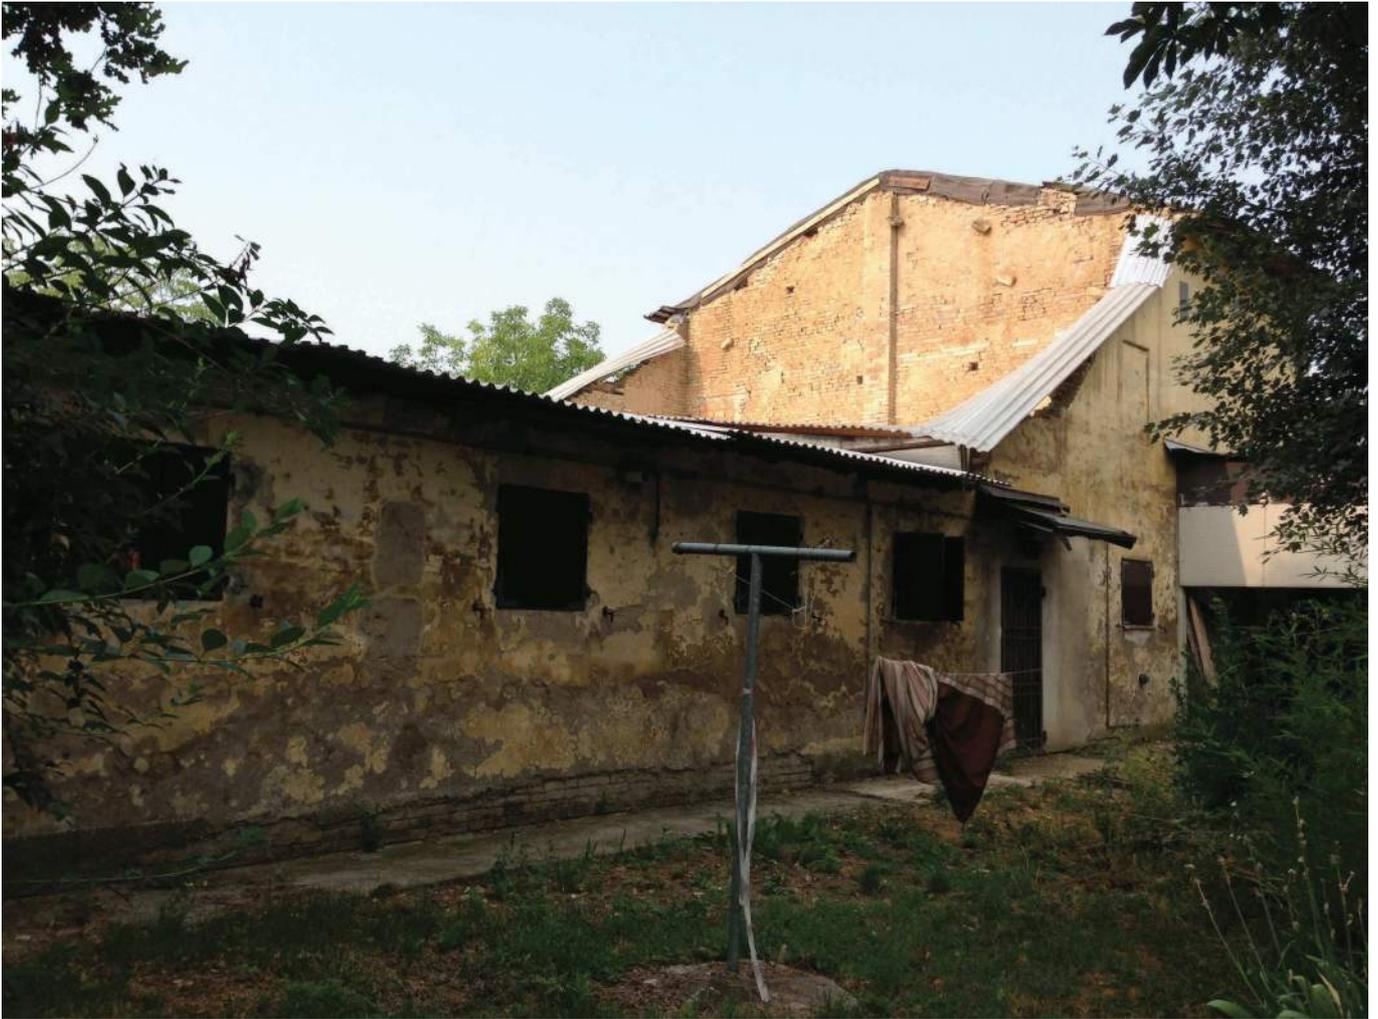
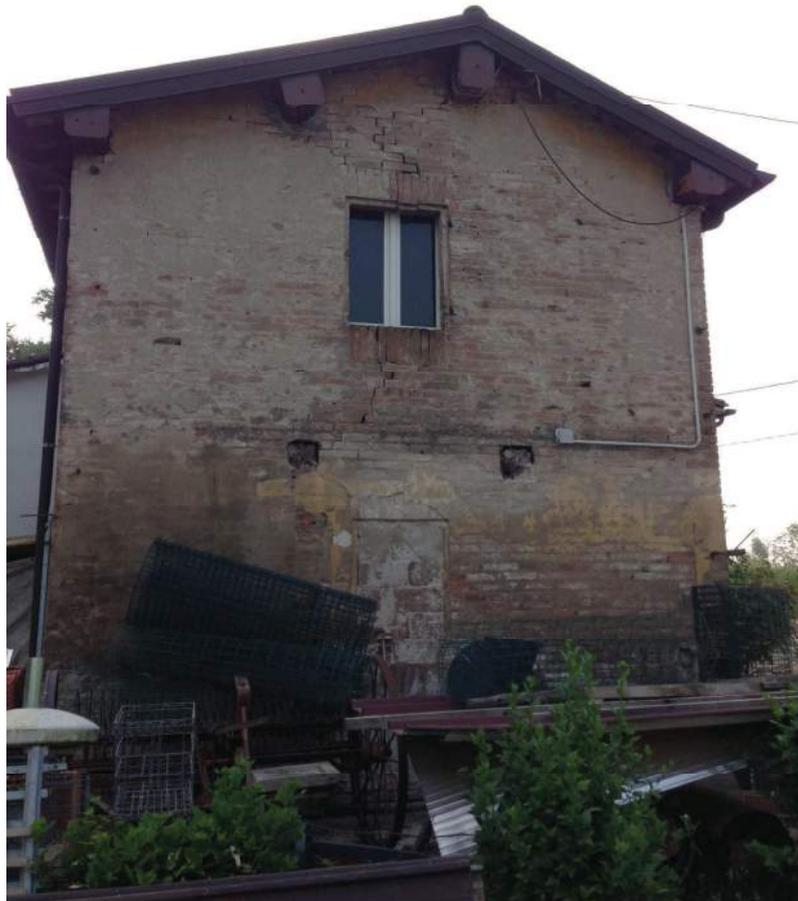
Documentazione fotografica

CLASSIFICAZIONE DEL DANNO SCHEDA AEDES	VALUTAZIONE DEL DANNO STRUTTURALE E FUNZIONALE IN ORDINE AL MANTENIMENTO O MENO DEL VINCOLO	
	Strutture verticali	Danni diffusi con parziali crolli
	Strutture orizzontali	Danni diffusi con parziali crolli
	Copertura	Danni diffusi con parziali crolli
	Finiture	Danni diffusi con parziali crolli
	Valutazione percentuale parti crollata	
	Altro	Vedi perizia asseverata assunta agli atti con prot. 5687 del 12.07.2013.
