COMUNE DI SAN PROSPERO
(PROVINCIA DI MODENA)

P.d.R.
PIANO DELLA RICOSTRUZIONE
(L.R. n. 16/2012)

REVISIONE DEI VINCOLI
E INTERVENTI NELLE ZONE DI COMPLETAMENTO

REVISIONE DEI VINCOLI
SCHEDE

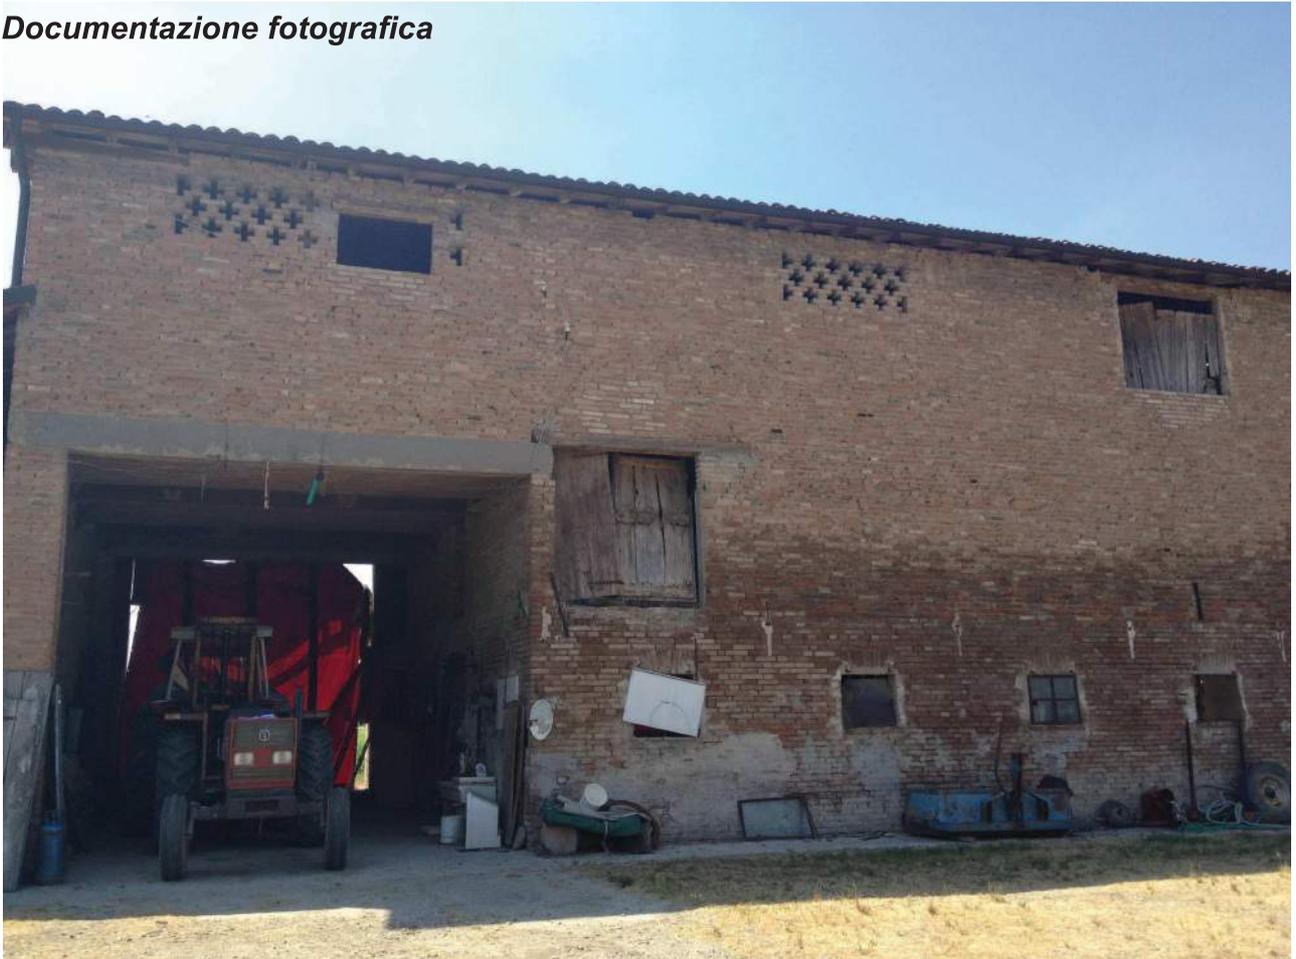
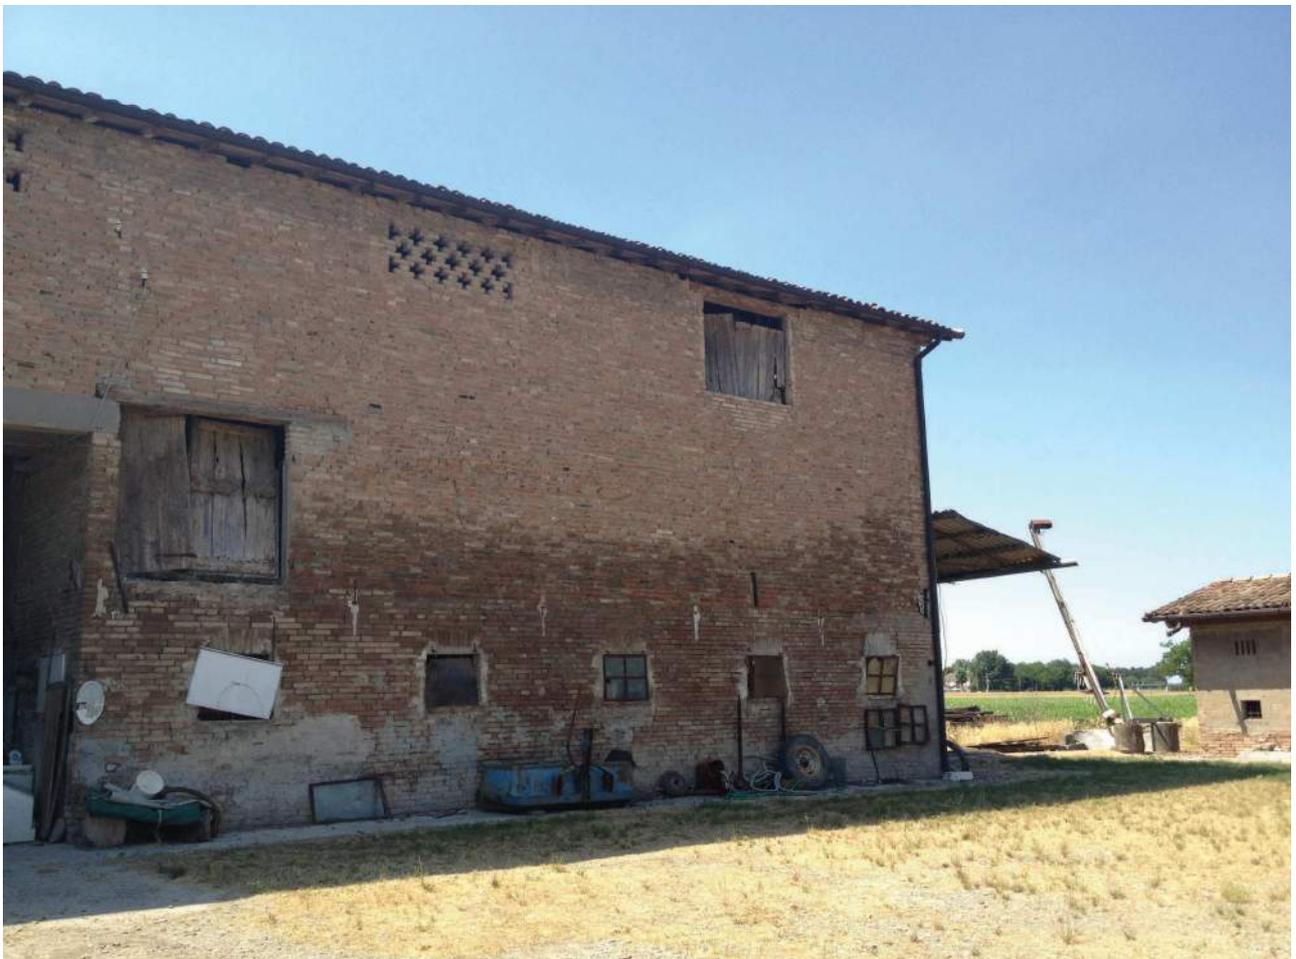
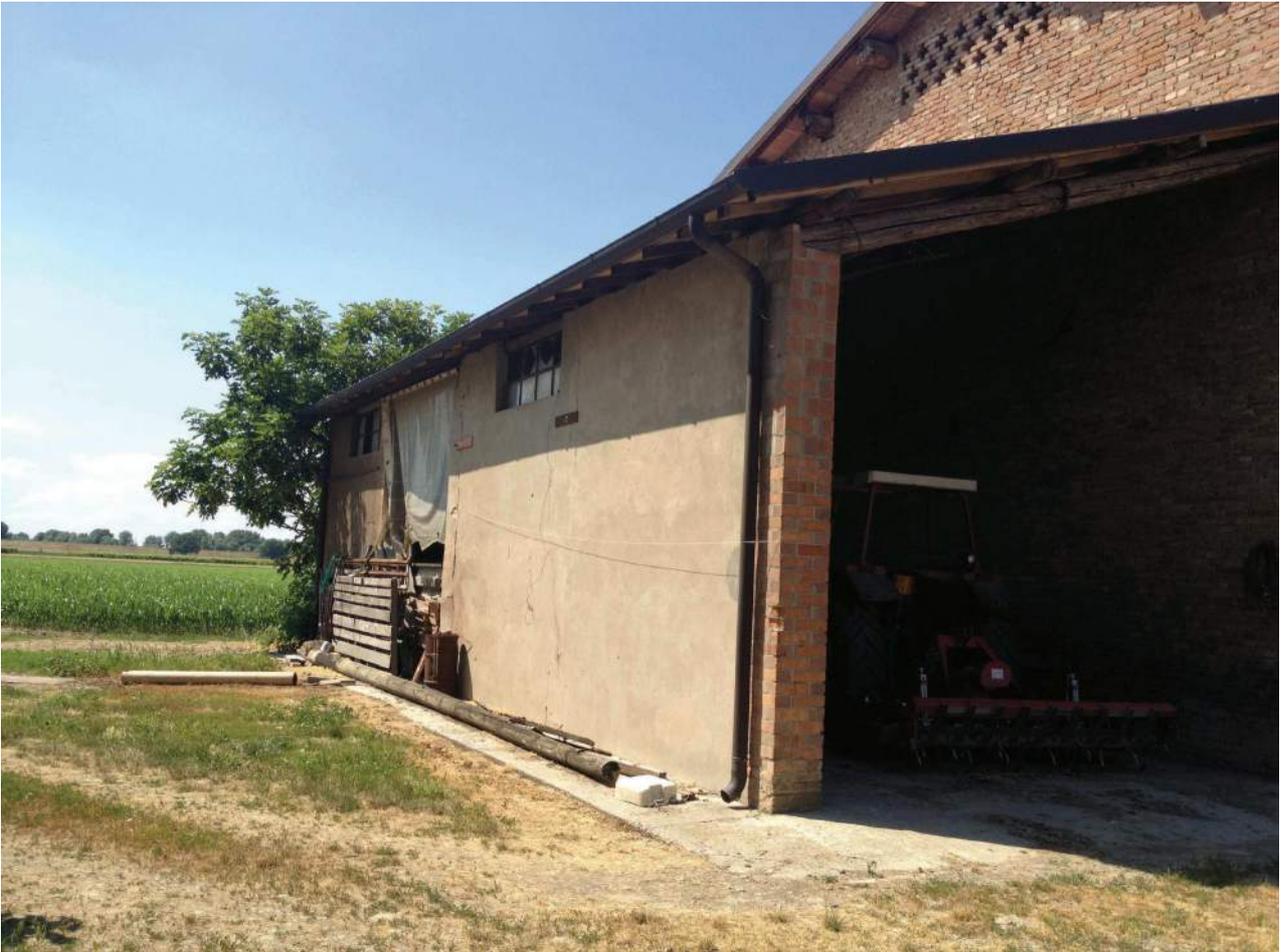
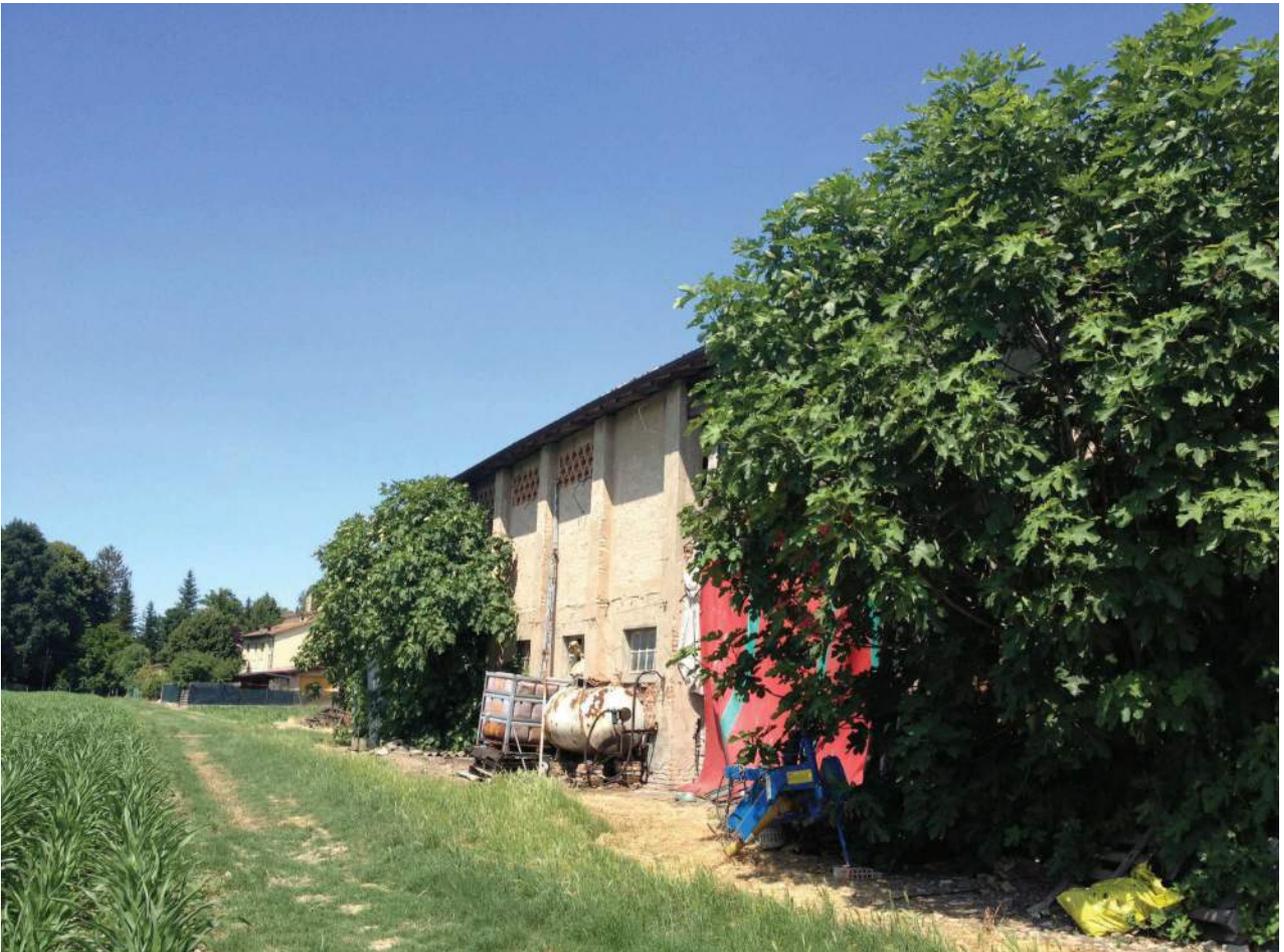
Documentazione fotografica

CLASSIFICAZIONE DEL DANNO SCHEDA AEDES E	VALUTAZIONE DEL DANNO STRUTTURALE E FUNZIONALE IN ORDINE AL MANTENIMENTO O MENO DEL VINCOLO	
	Strutture verticali	Danni strutturali diffusi con parziali crolli
	Strutture orizzontali	Danni strutturali diffusi con parziali crolli
	Copertura	Danni strutturali diffusi con parziali crolli
	Altro	Vedi perizia asseverata assunta agli atti con prot. 6185 del 31.07.2013.
GIUDIZIO FINALE SUL VINCOLO	Confermato	Eventuali note e/o indicazioni Considerate le caratteristiche tipologiche d'insieme e i danni subiti, si ritiene ammissibile la rimozione del vincolo. In relazione all'aspetto paesaggistico e ubicazione del complesso e sua visibilità, l'intervento di ristrutturazione/ricostruzione dovrà conformarsi all'art. 27 del vigente PRG e alle Linee Guida Regionali "paesaggi da ricostruire".
	Modificato	
	Tolto

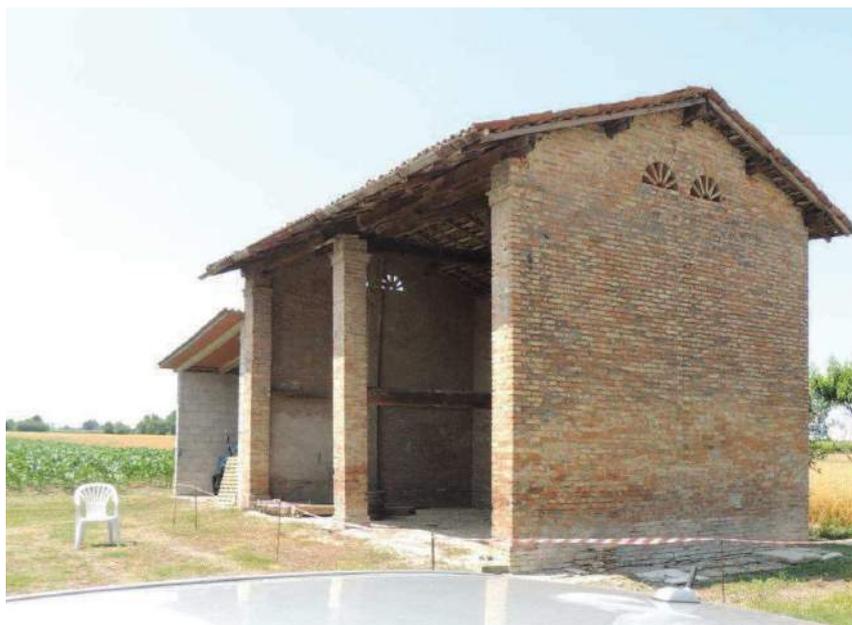
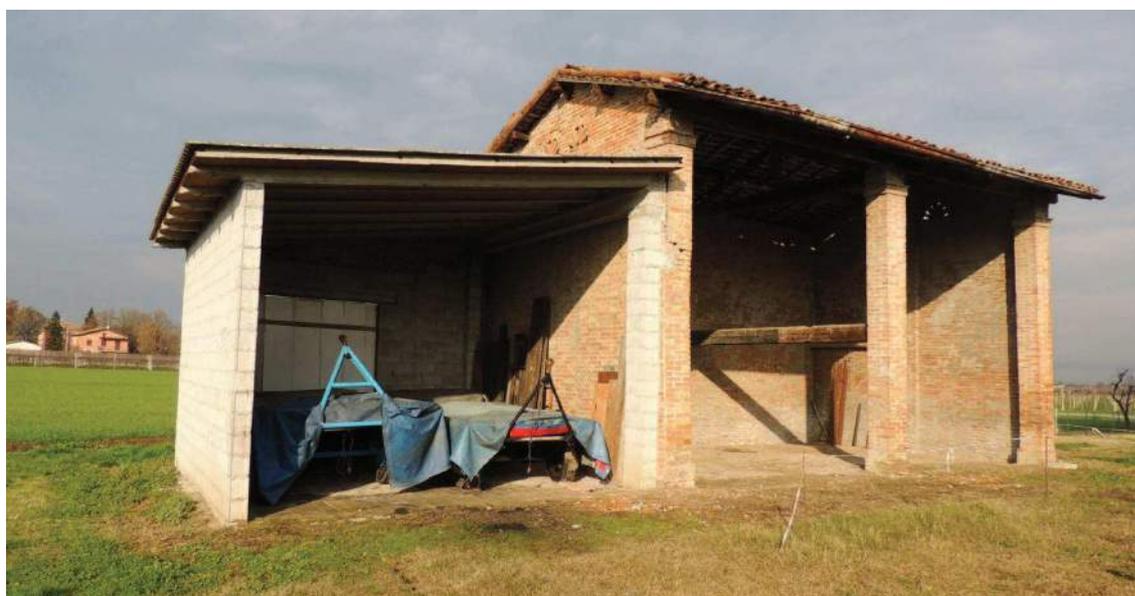
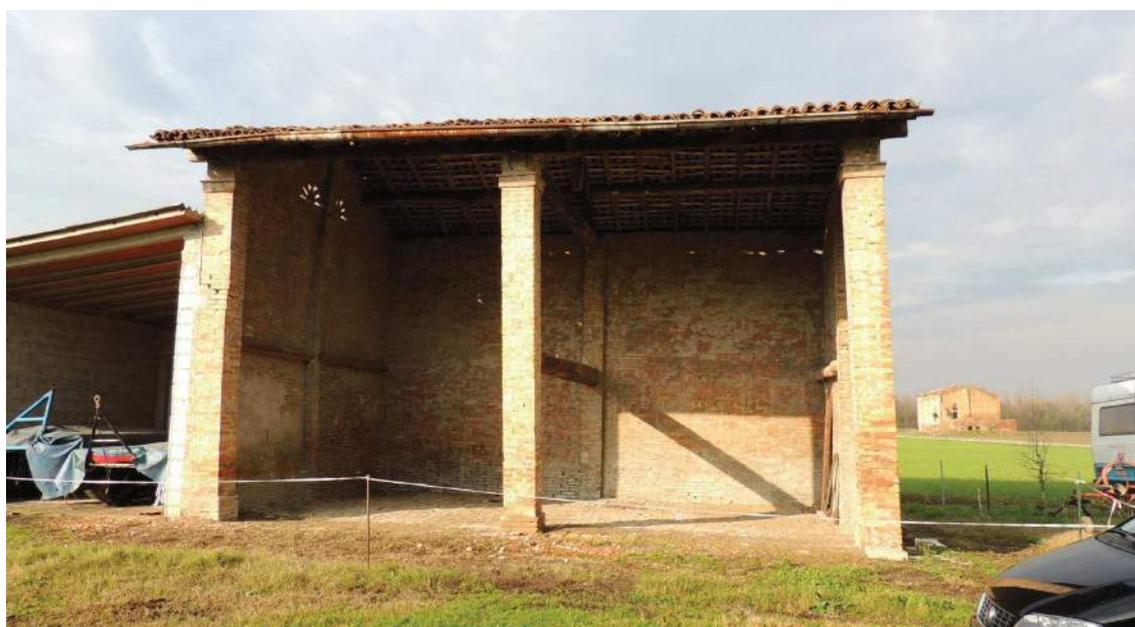
Documentazione fotografica

E	Strutture verticali	Danni diffusi evidenziati nella perizia asseverata assunta agli atti con prot. 6238 del 01.08.2013.
		Strutture orizzontali	
		Copertura	
		Finiture	
		Valutazione percentuale parti crollata	
Altro			
GIUDIZIO FINALE SUL VINCOLO	Confermato		
	Modificato		
	Tolto	X	
Eventuali note e/o indicazioni Trattandosi di edificio facente parte di complesso rurale a corte aperta, la ricostruzione dovrà avvenire in modo da non alterare in modo sostanziale questo assetto planivolumetrico. L'intervento deve conformarsi all'art. 27 del vigente PRG e alle Linee Guida Regionali "paesaggi da ricostruire".

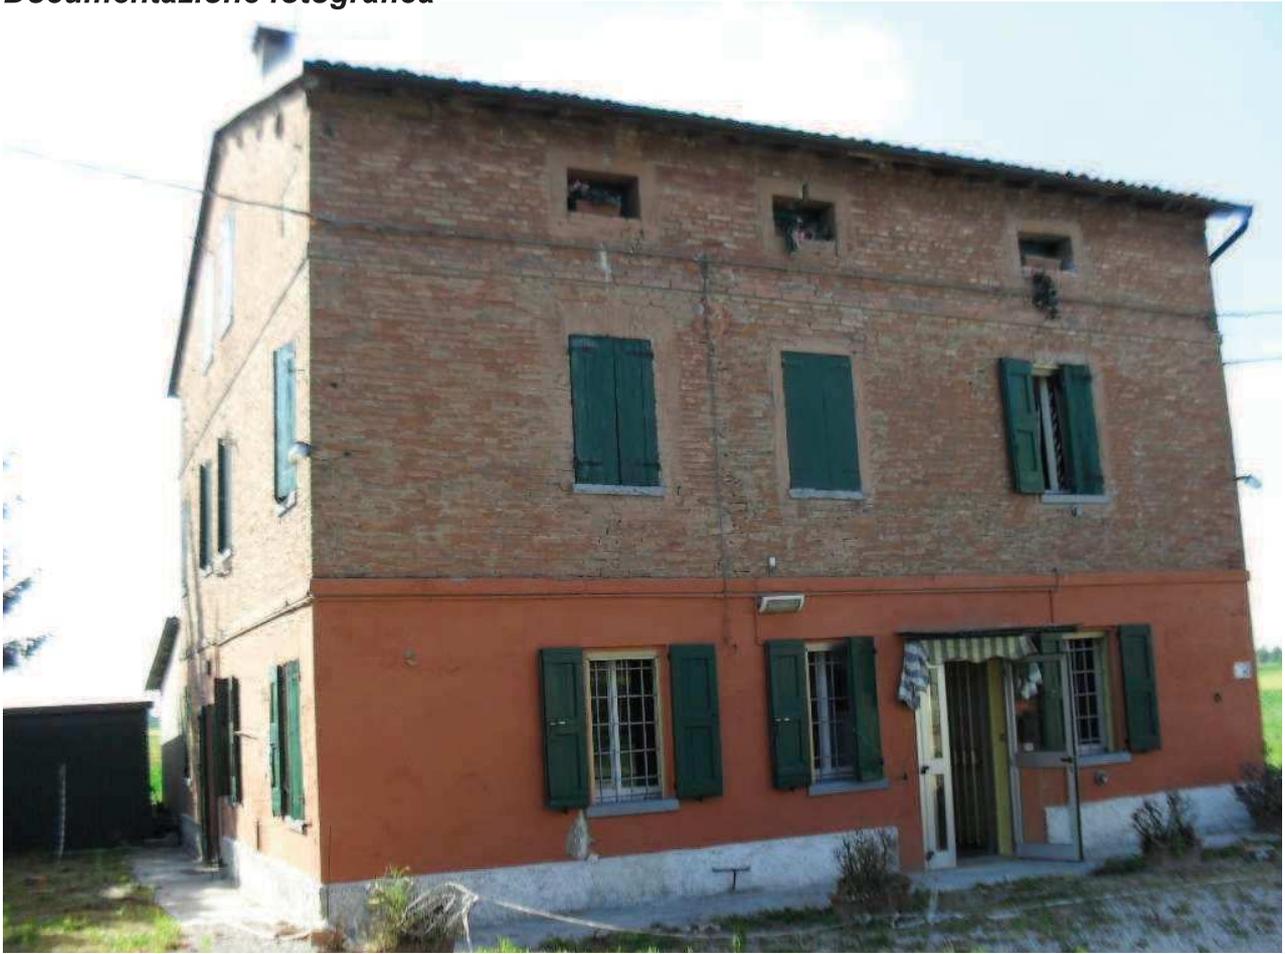
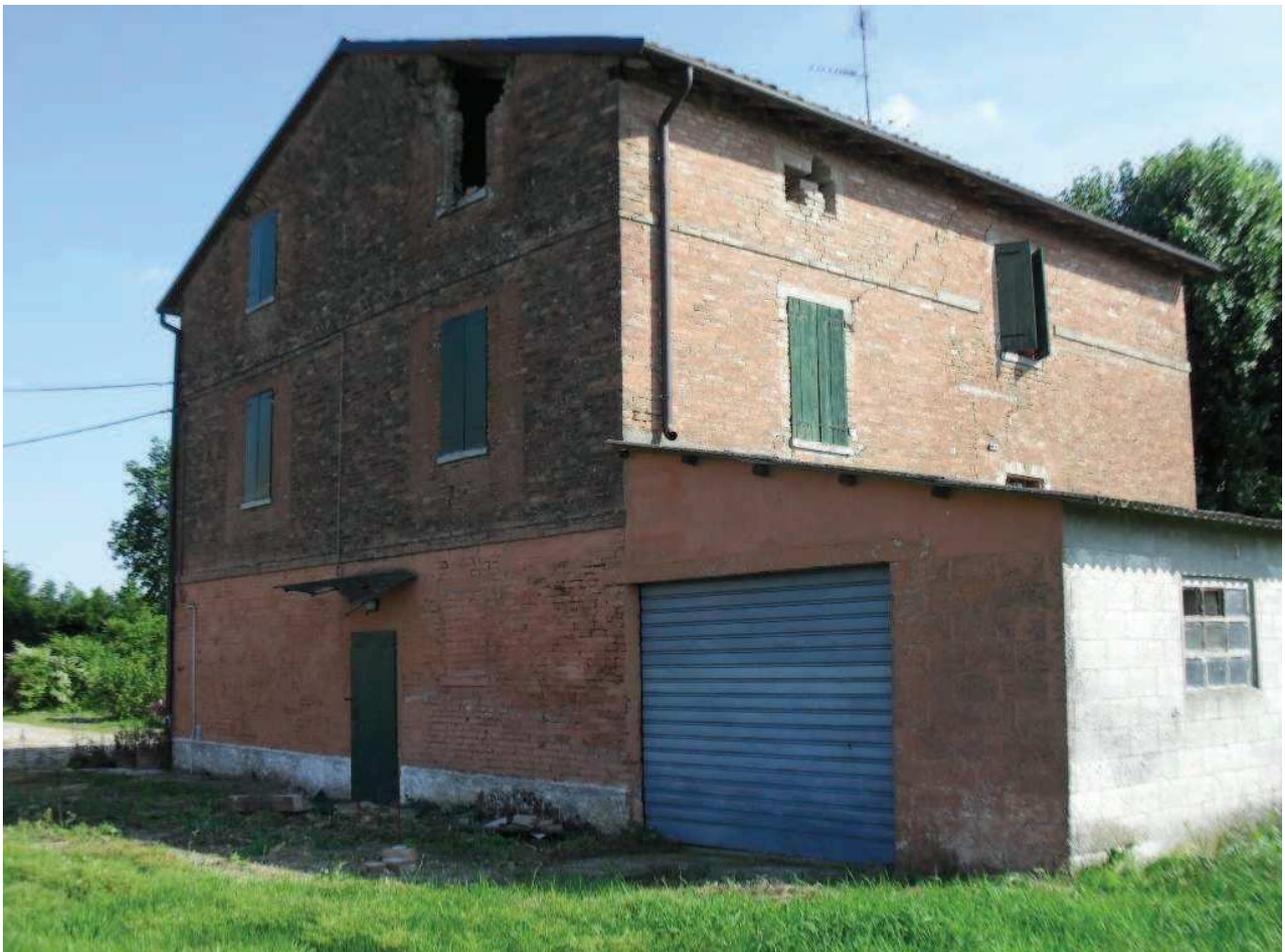
Documentazione fotografica

CLASSIFICAZIONE DEL DANNO SCHEDA AEDES	VALUTAZIONE DEL DANNO STRUTTURALE E FUNZIONALE IN ORDINE AL MANTENIMENTO O MENO DEL VINCOLO		
	E	Strutture verticali	Danni diffusi evidenziati nella perizia asseverata assunta agli atti con prot. 7228 del 13.09.2013.
		Strutture orizzontali	
		Copertura	
		Finiture	
		Valutazione percentuale parti crollata	
Altro			
GIUDIZIO FINALE SUL VINCOLO	Confermato	Eventuali note e/o indicazioni La demolizione e ricostruzione dovrà conformarsi all'art. 27 del vigente PRG e alle Linee Guida Regionali "paesaggi da ricostruire". La ricostruzione dovrà salvaguardare la situazione attuale a corte aperta.	
	Modificato		
	Tolto		X
In allegato estratto catastale e documentazione fotografica.

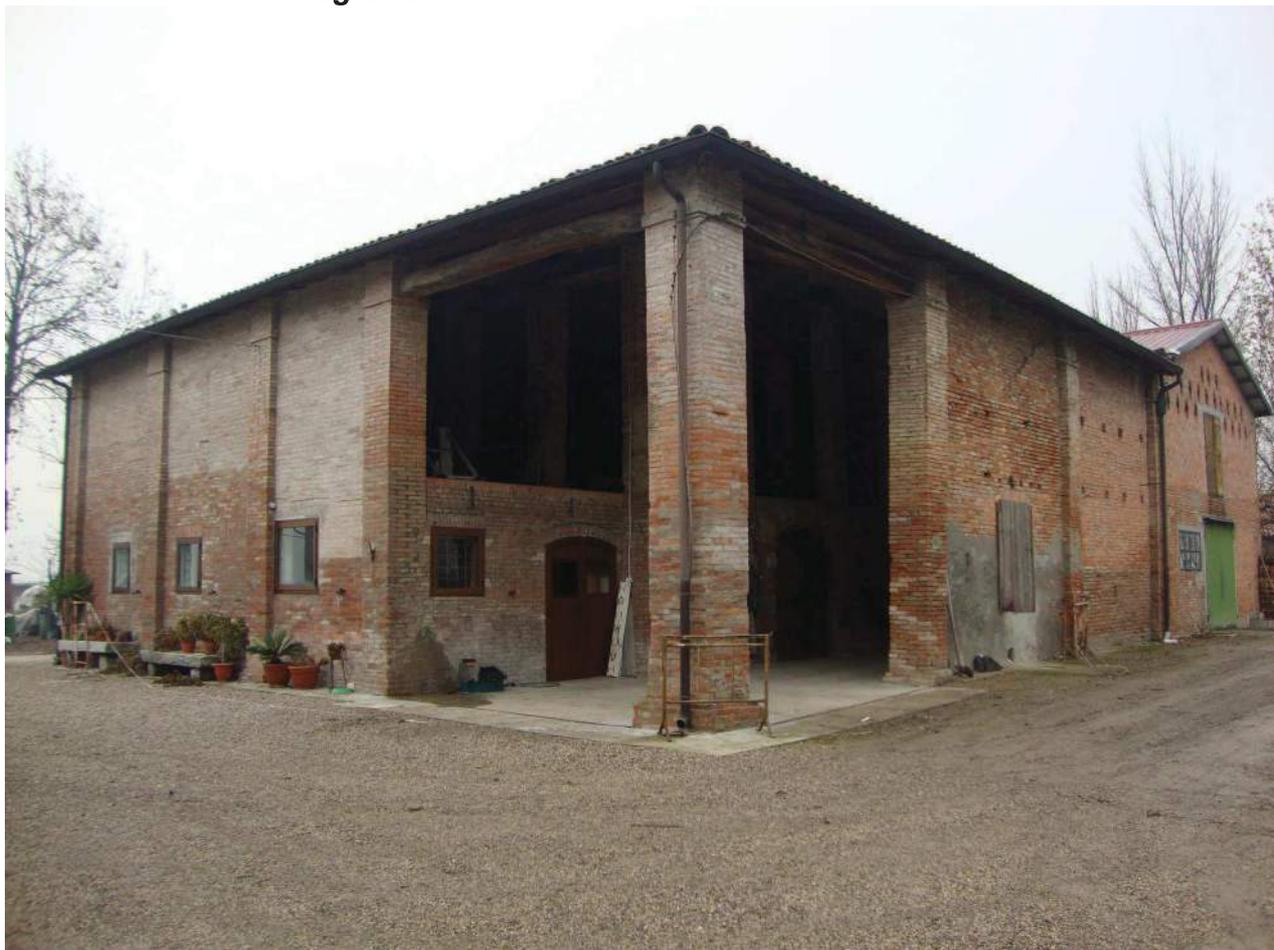
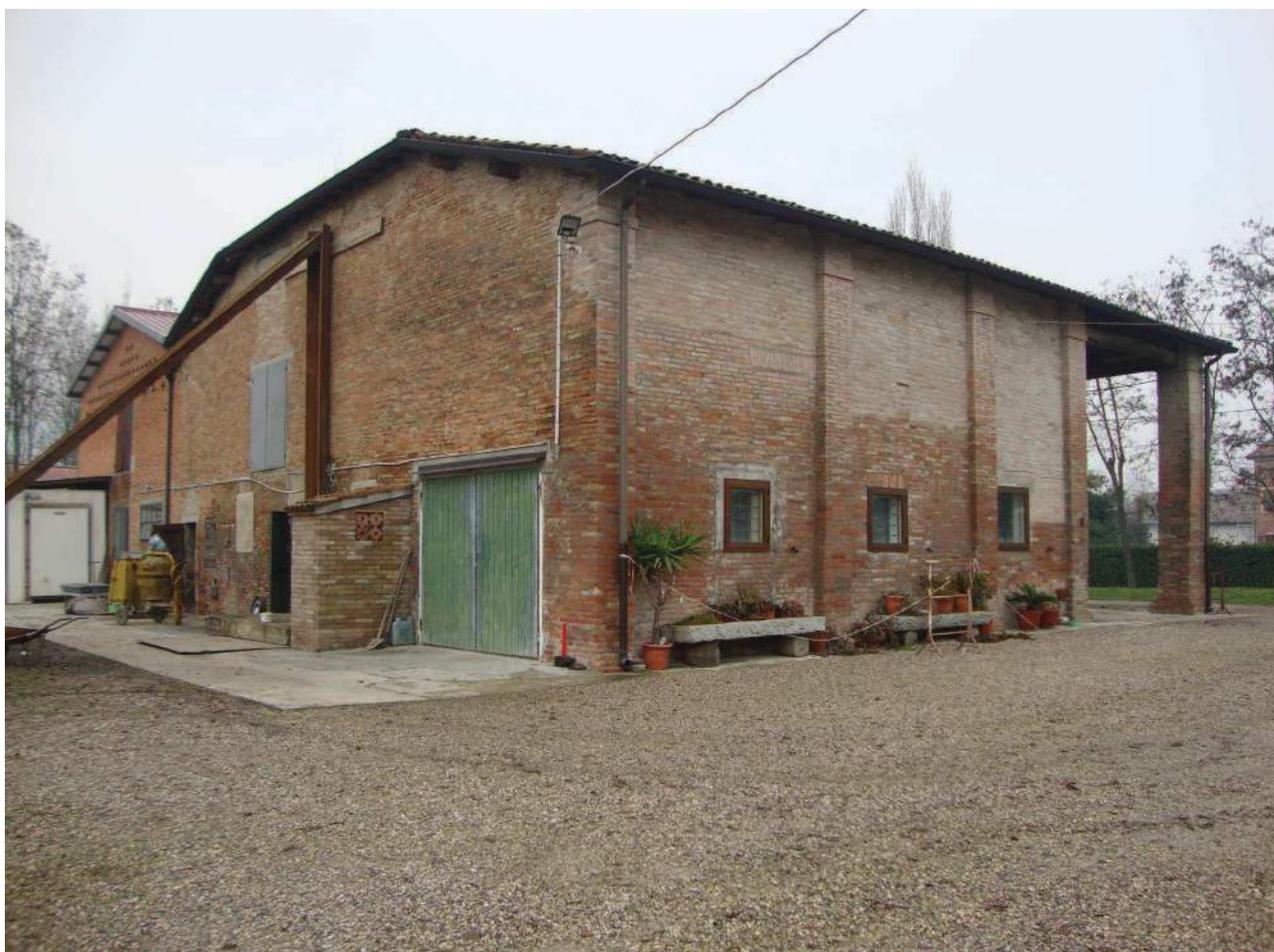
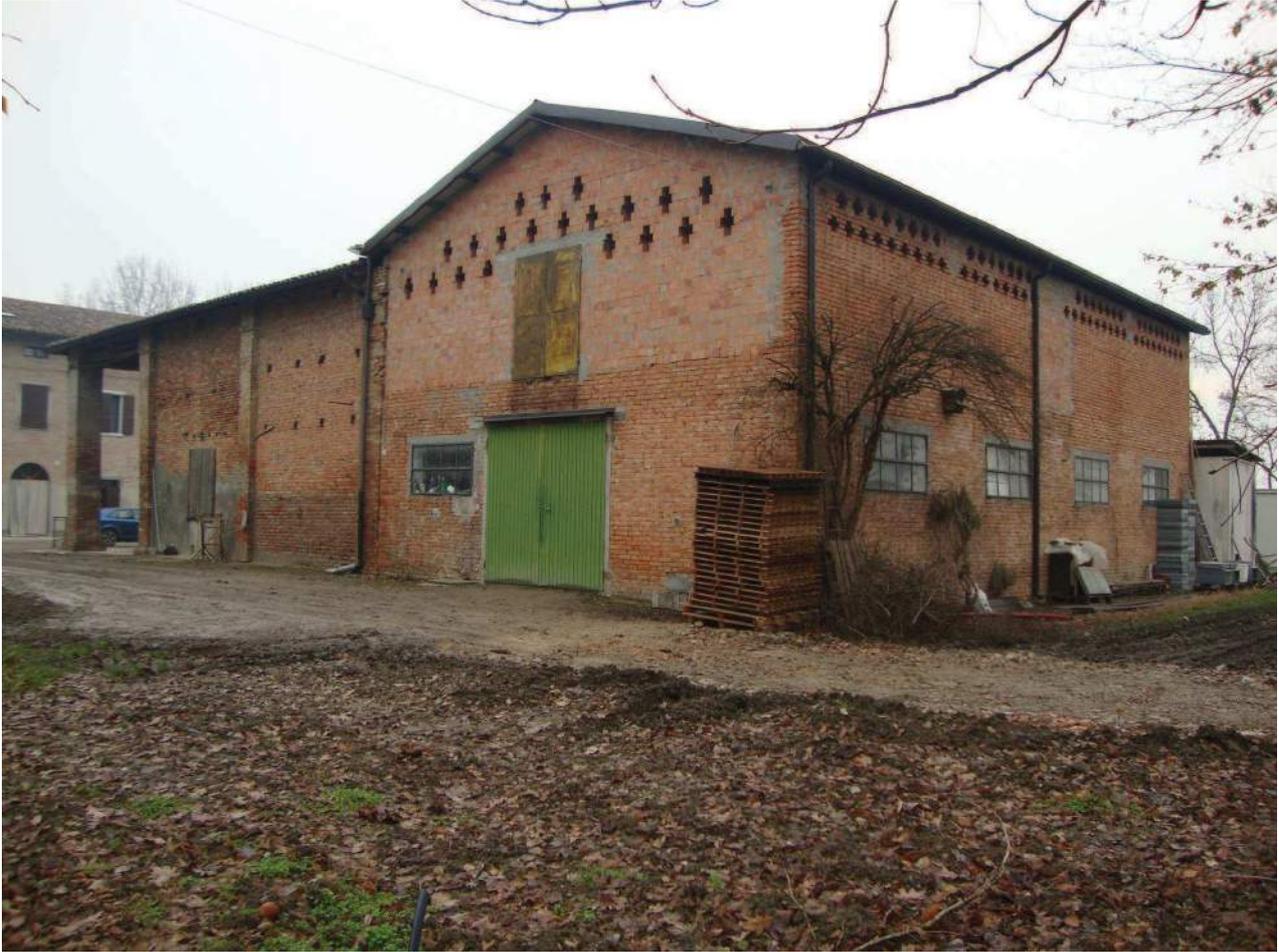
Documentazione fotografica

Strutture verticali	Danni diffusi evidenziati nella perizia asseverata assunta agli atti con prot. 8381 del 19.10.2013.
	Strutture orizzontali	
	Copertura	
	Finiture	
Valutazione percentuale parti crollata		
GIUDIZIO FINALE SUL VINCOLO	Confermato	Eventuali note e/o indicazioni Considerato lo stato attuale, si ritiene ammissibile la rimozione del vincolo, considerata anche la proposta di ricostruzione che rispetta gli elementi costitutivi principali (volume, sagoma) e riprende motivi tipologici compatibili con i caratteri ambientali del complesso e della zona rurale più in generale. L'intervento deve conformarsi all'art. 27 del vigente PRG e alle Linee Guida Regionali "paesaggi da ricostruire".
	Modificato	
	Tolto

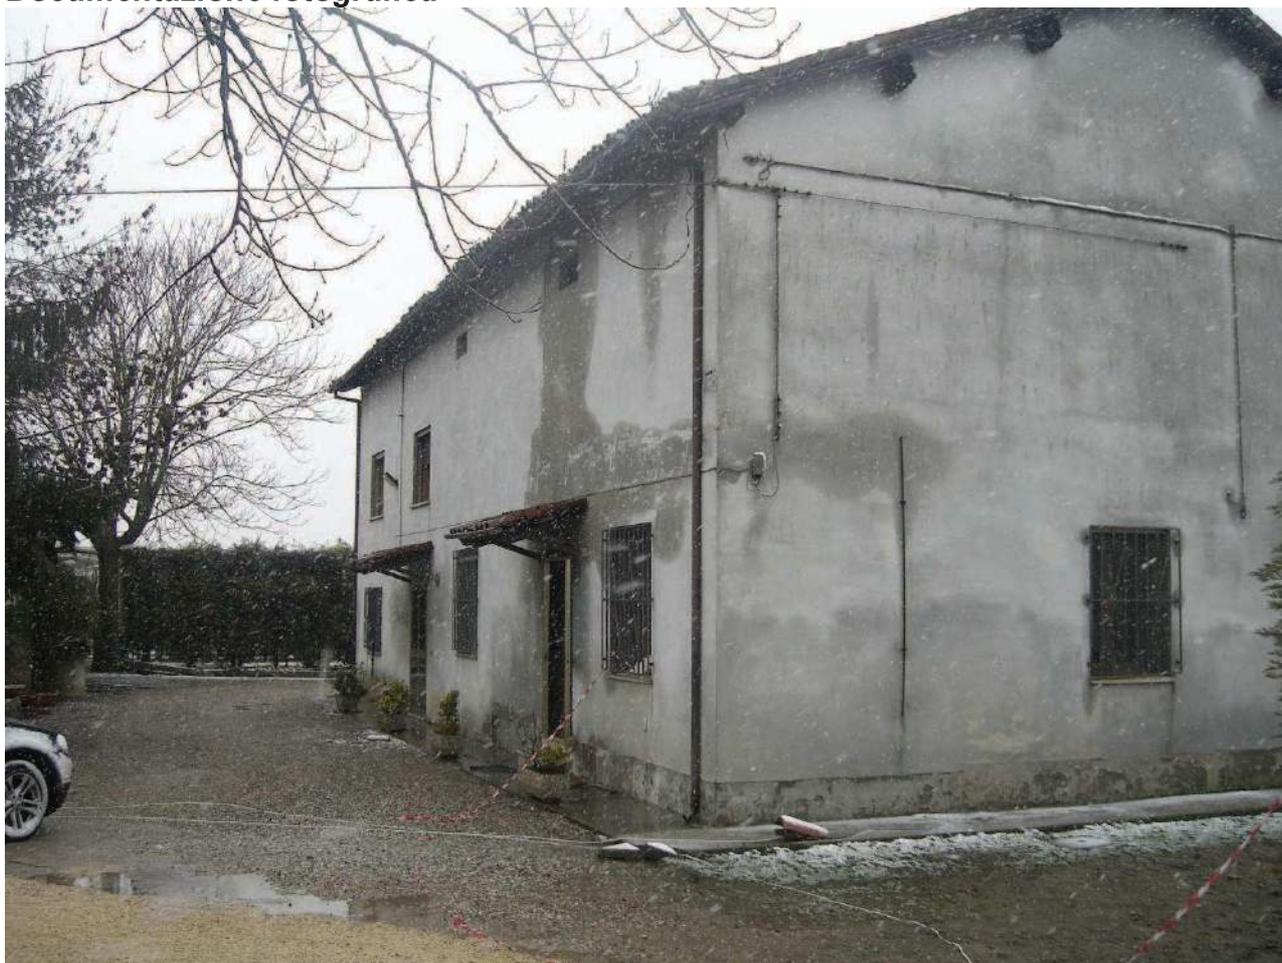
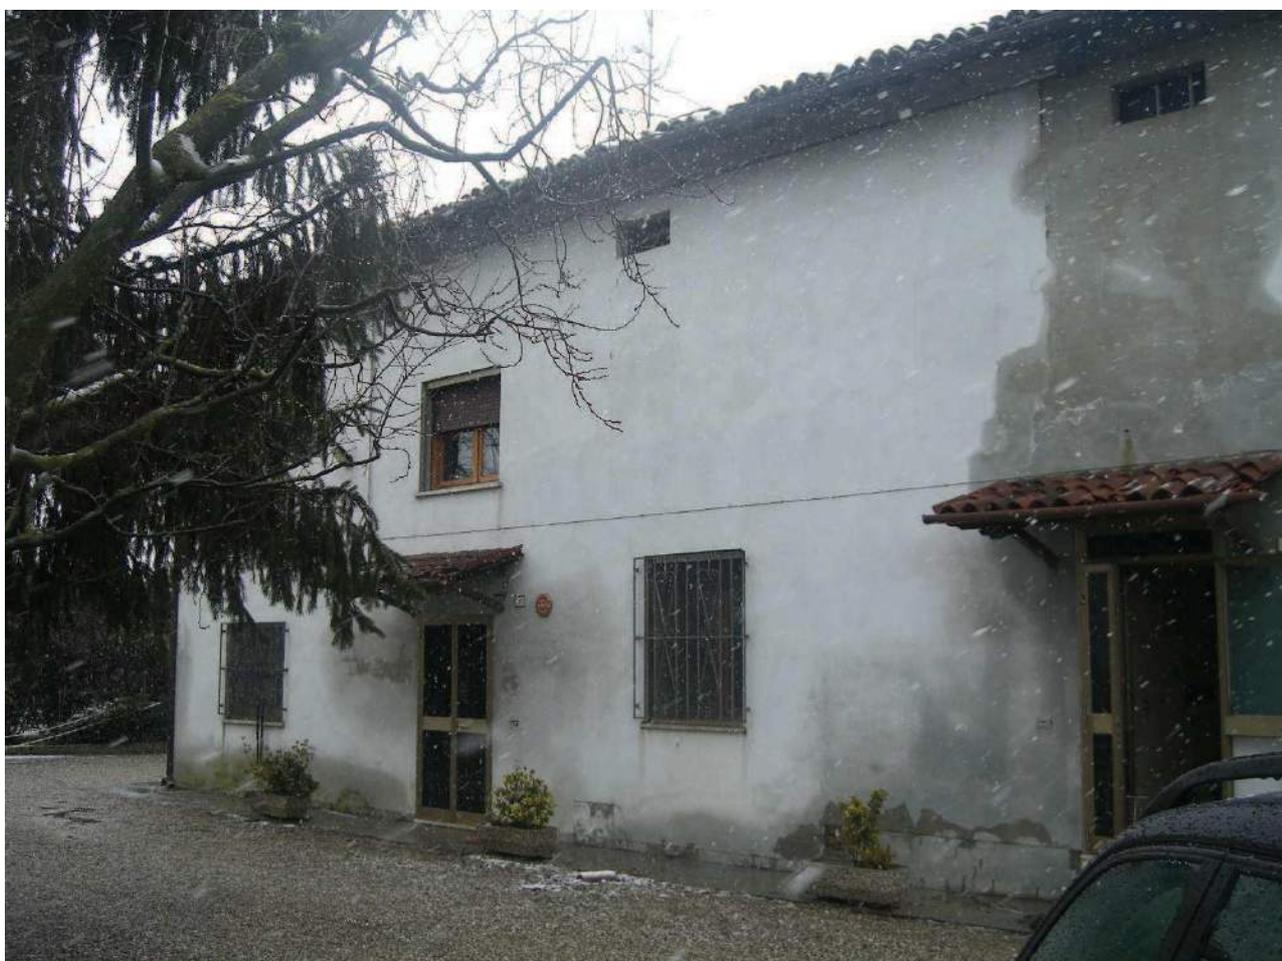
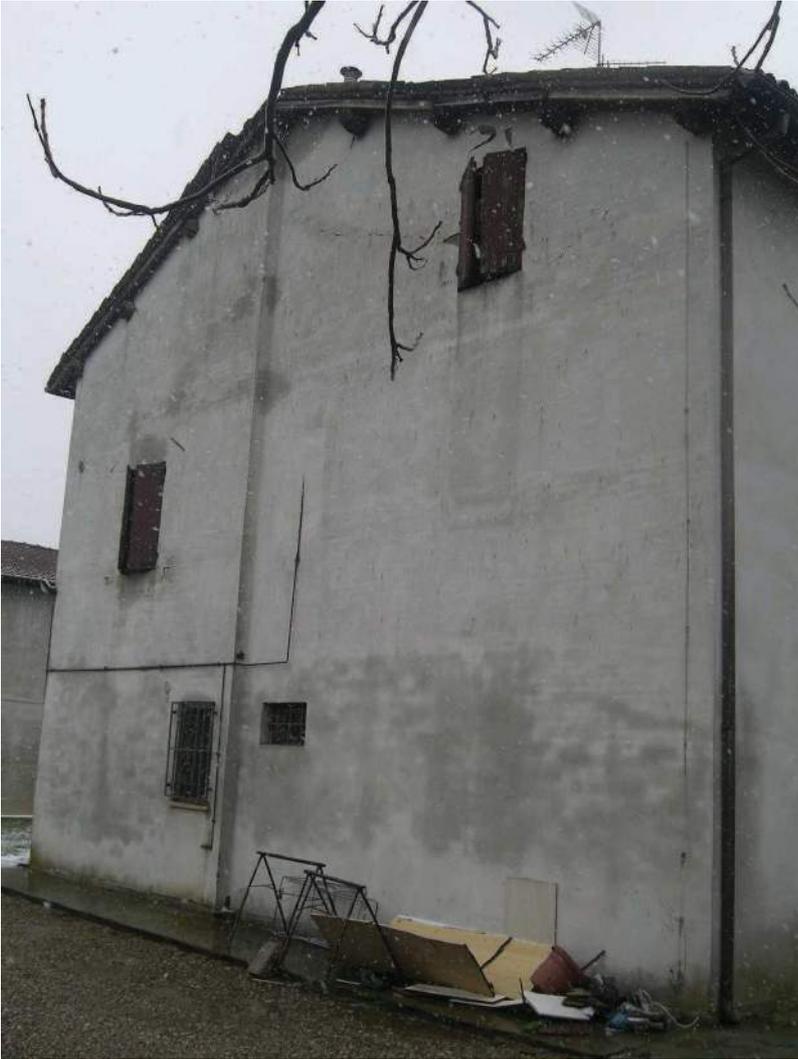
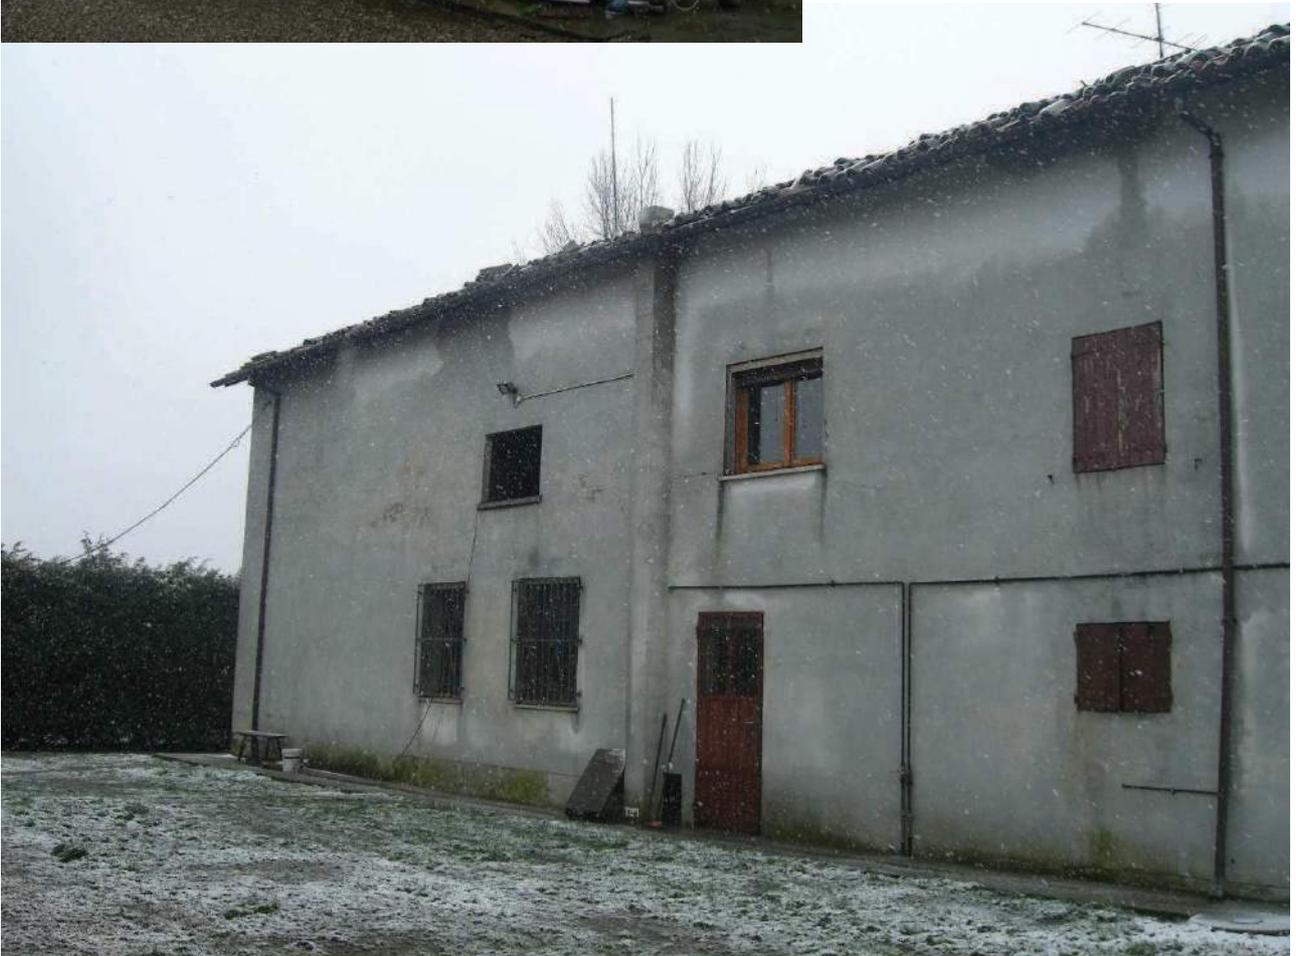
Documentazione fotografica

Strutture verticali	Danni diffusi evidenziati nella perizia asseverata assunta agli atti con prot. 8080 del 10.10.2014.
	Strutture orizzontali	
	Copertura	
	Finiture	
	Valutazione percentuale parti crollata	
GIUDIZIO FINALE SUL VINCOLO	Confermato	Eventuali note e/o indicazioni Considerate le caratteristiche dell’edificio e il suo stato attuale, si ritiene ammissibile la rimozione del vincolo. L’intervento deve conformarsi all’art. 27 del vigente PRG e alle Linee Guida Regionali “paesaggi da ricostruire”.
	Modificato	
	Tolto	
In allegato estratto catastale e documentazione fotografica.

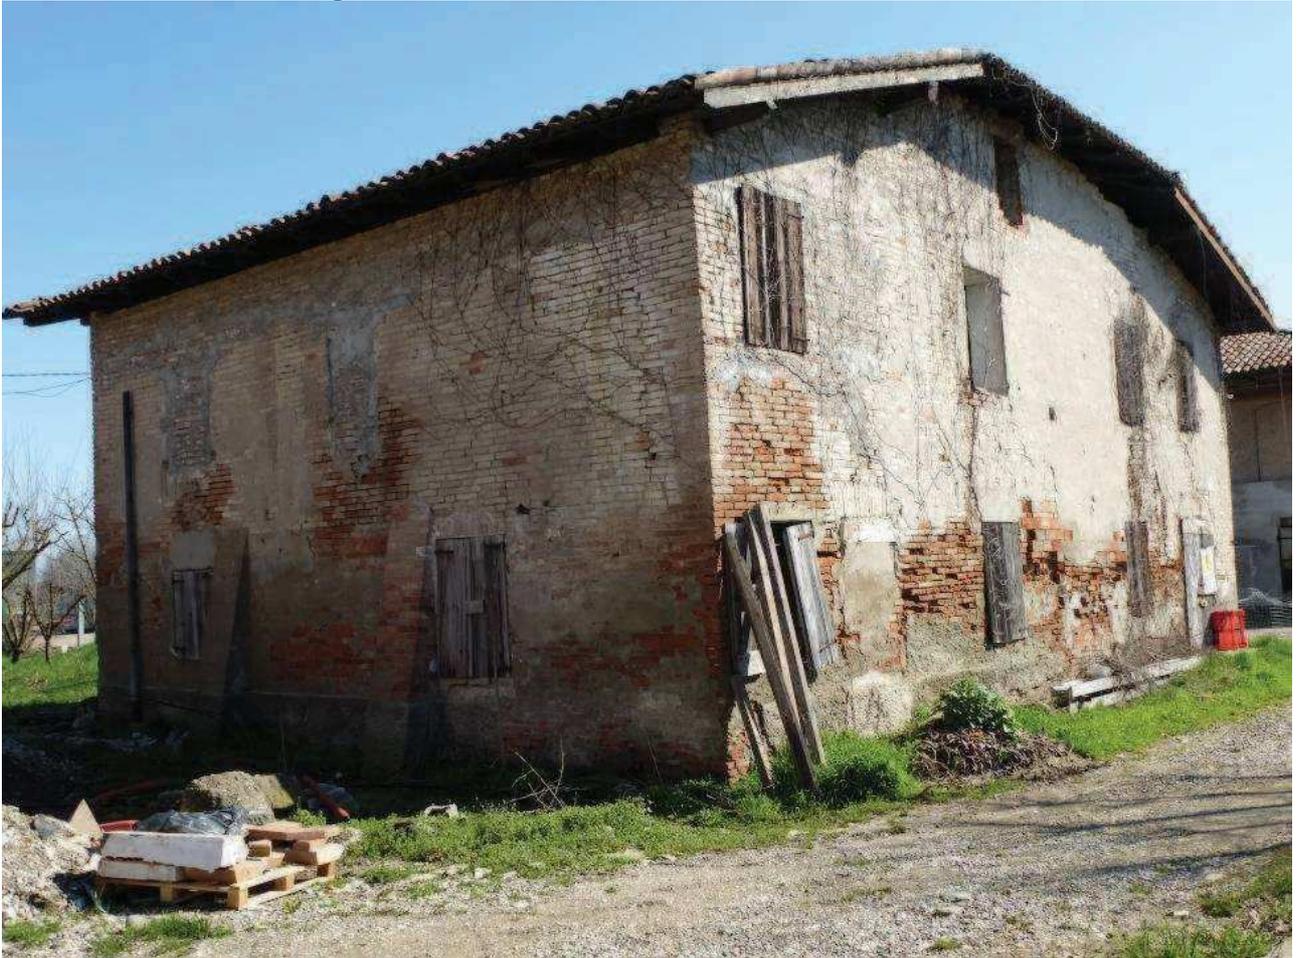
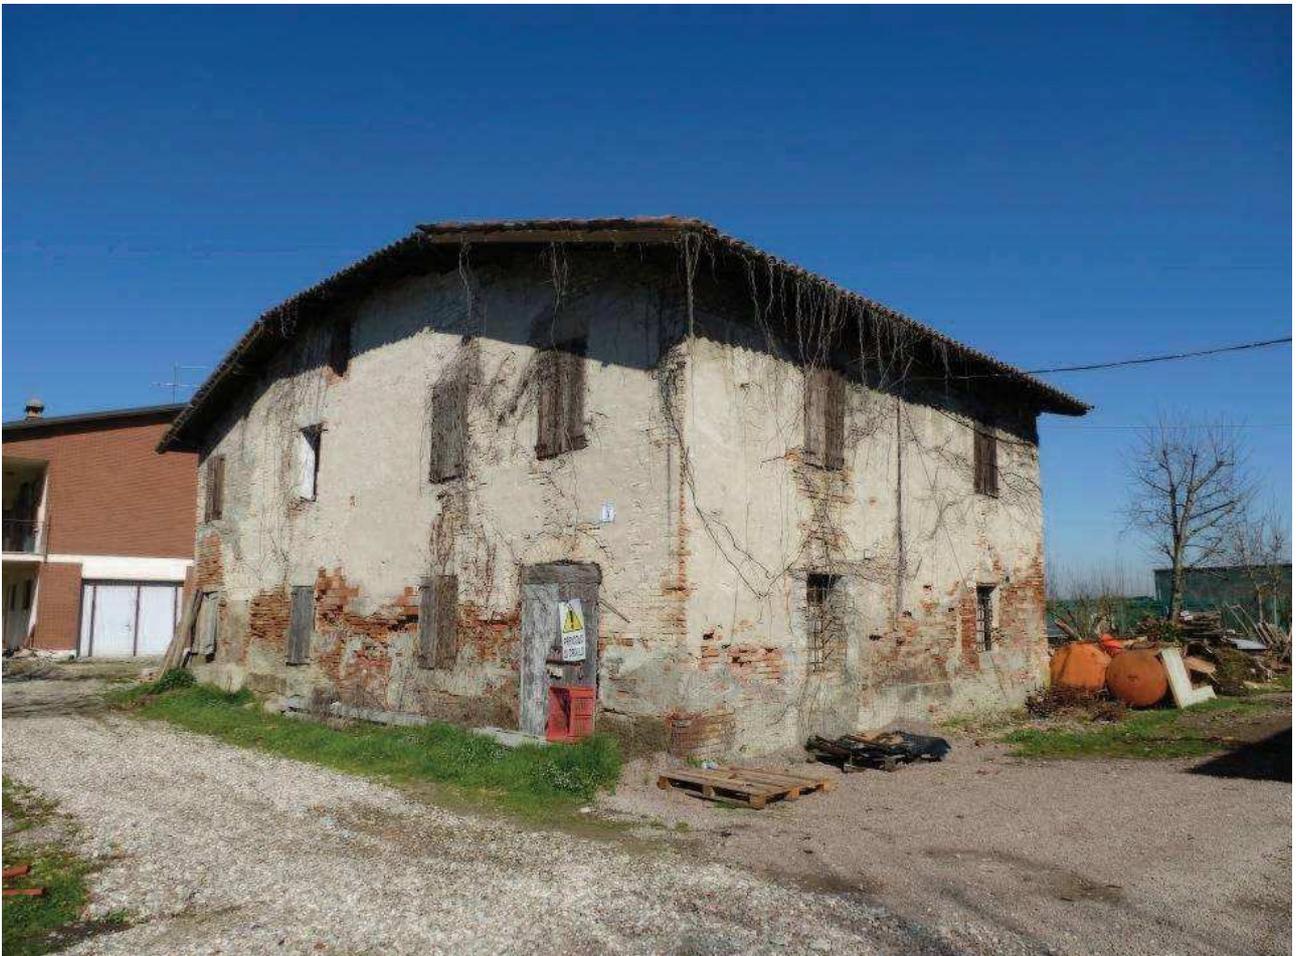
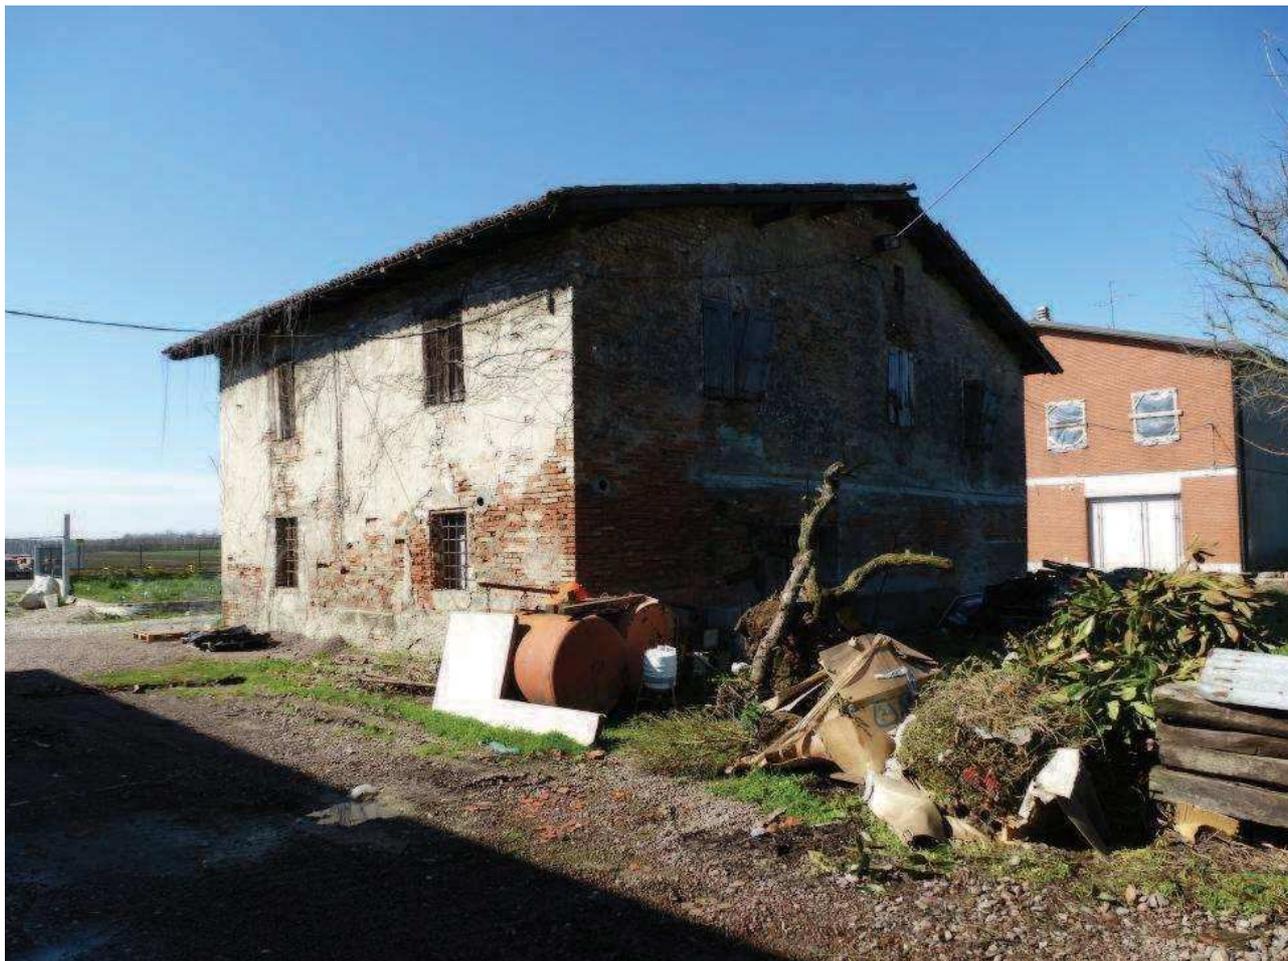
Documentazione fotografica

Strutture verticali	Danni diffusi. Vedi relazione asseverata assunta agli atti con prot. 9219 del 15.11.2013.	
	Strutture orizzontali		
	Copertura		
	Finiture		
	Valutazione percentuale parti crollata		
Altro			
GIUDIZIO FINALE SUL VINCOLO	Confermato	Eventuali note e/o indicazioni Considerati i valori tipologici attuali e lo stato determinato dai danni sismici, si ritiene possibile la rimozione del vincolo. Il progetto di ricostruzione dovrà conformarsi all'art. 27 del vigente PRG e alle Linee Guida Regionali “ <i>paesaggi da ricostruire</i> ”, con assetto generale esteso all'intero complesso.	
	Modificato		
	Tolto		X
In allegato estratto catastale e documentazione fotografica.
