COMUNE DI SAN PROSPERO
(PROVINCIA DI MODENA)

P.d.R.
PIANO DELLA RICOSTRUZIONE
(L.R. n. 16/2012)

REVISIONE DEI VINCOLI
E INTERVENTI NELLE ZONE DI COMPLETAMENTO

REVISIONE DEI VINCOLI
SCHEDE

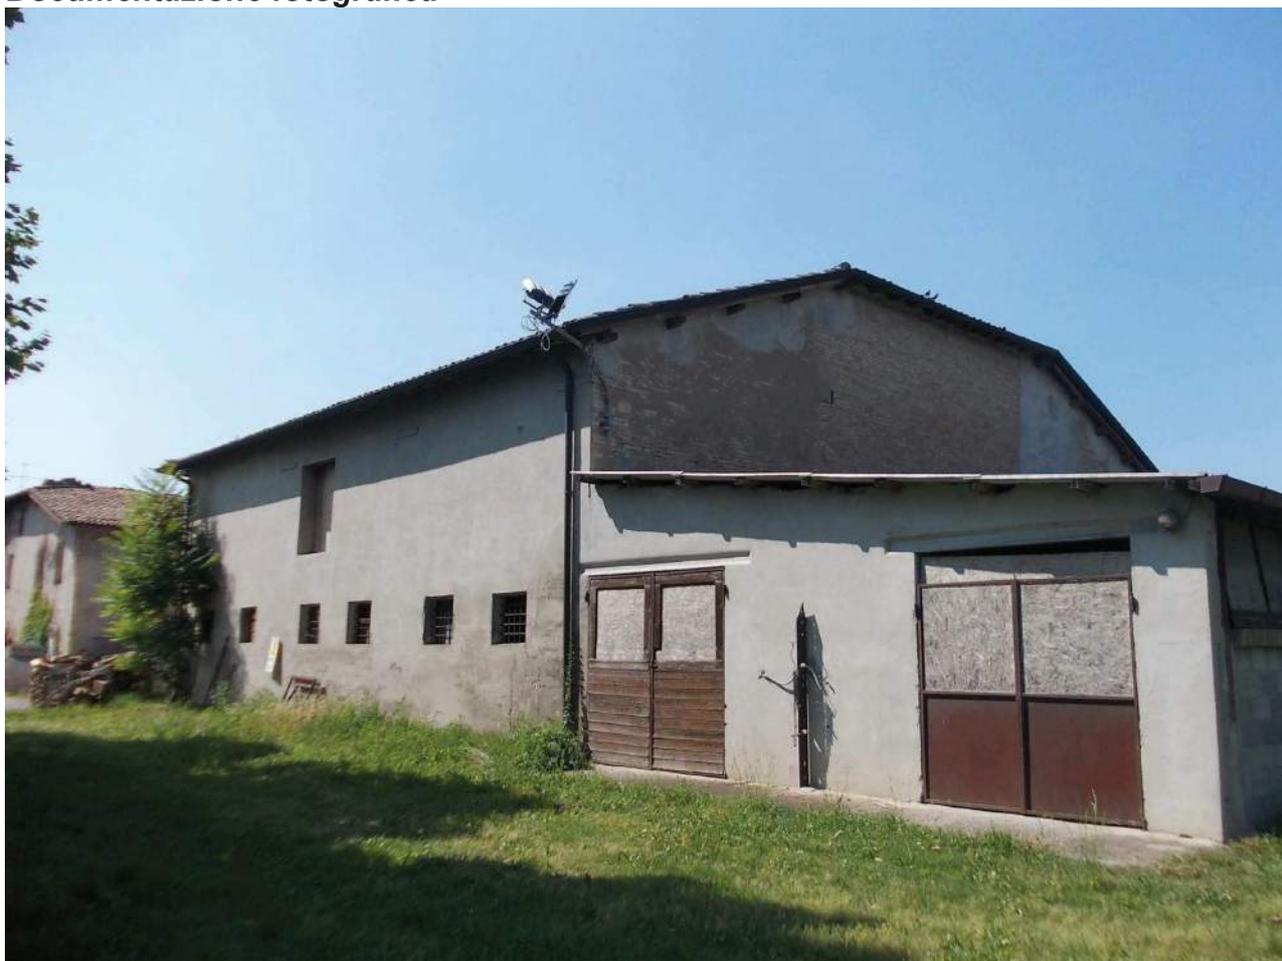
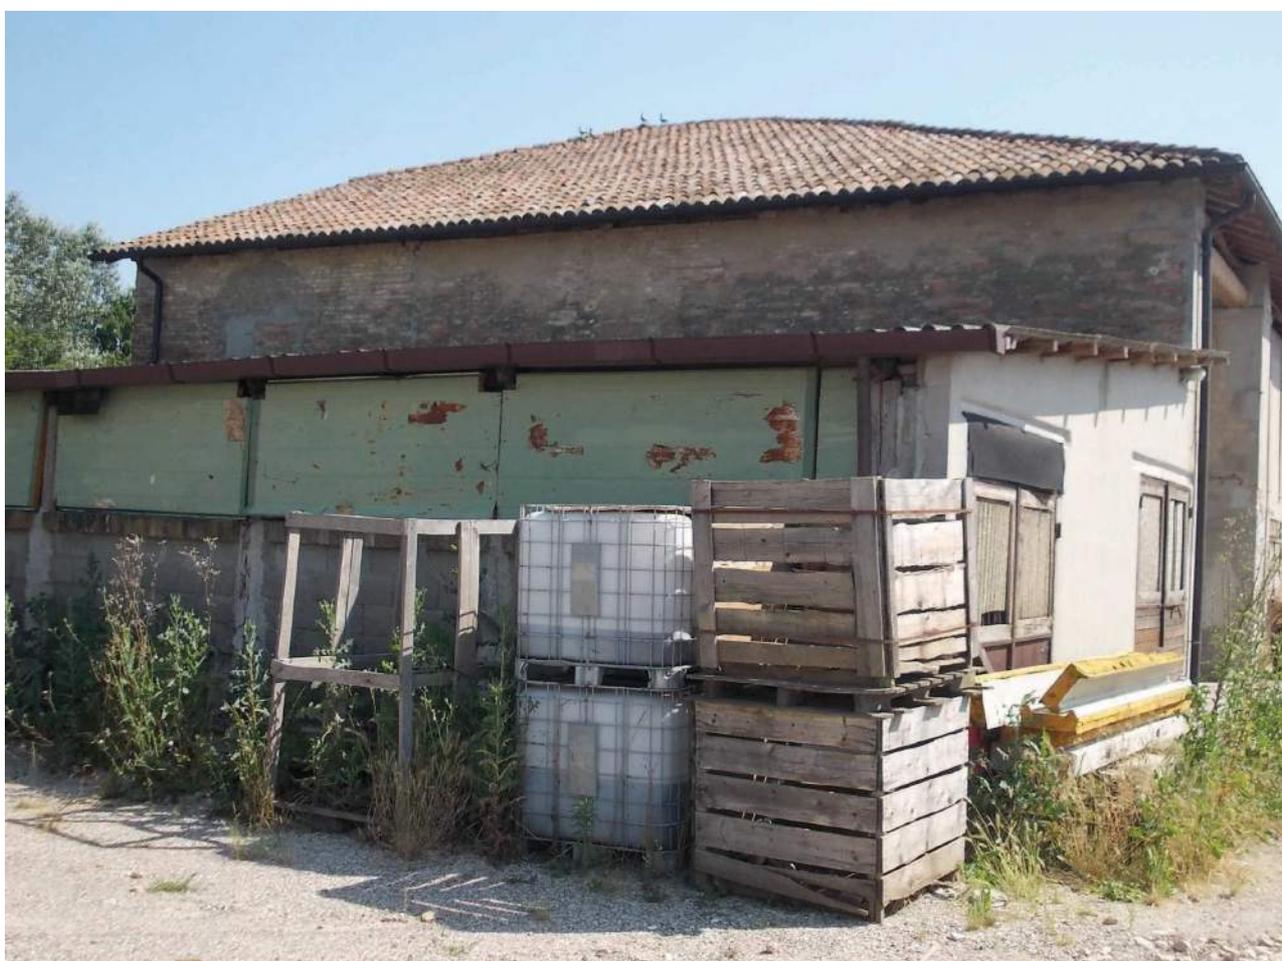
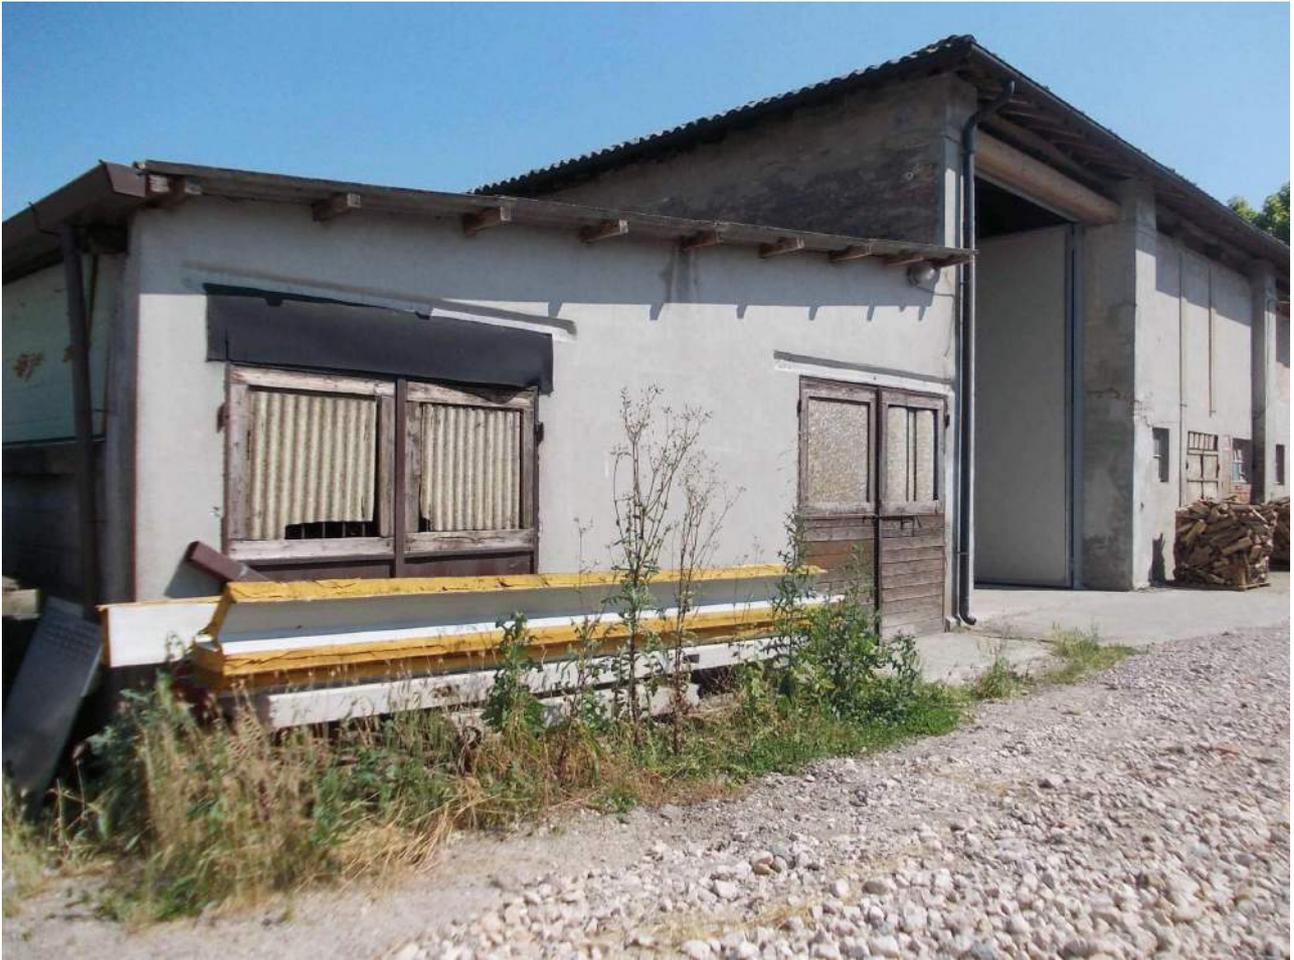
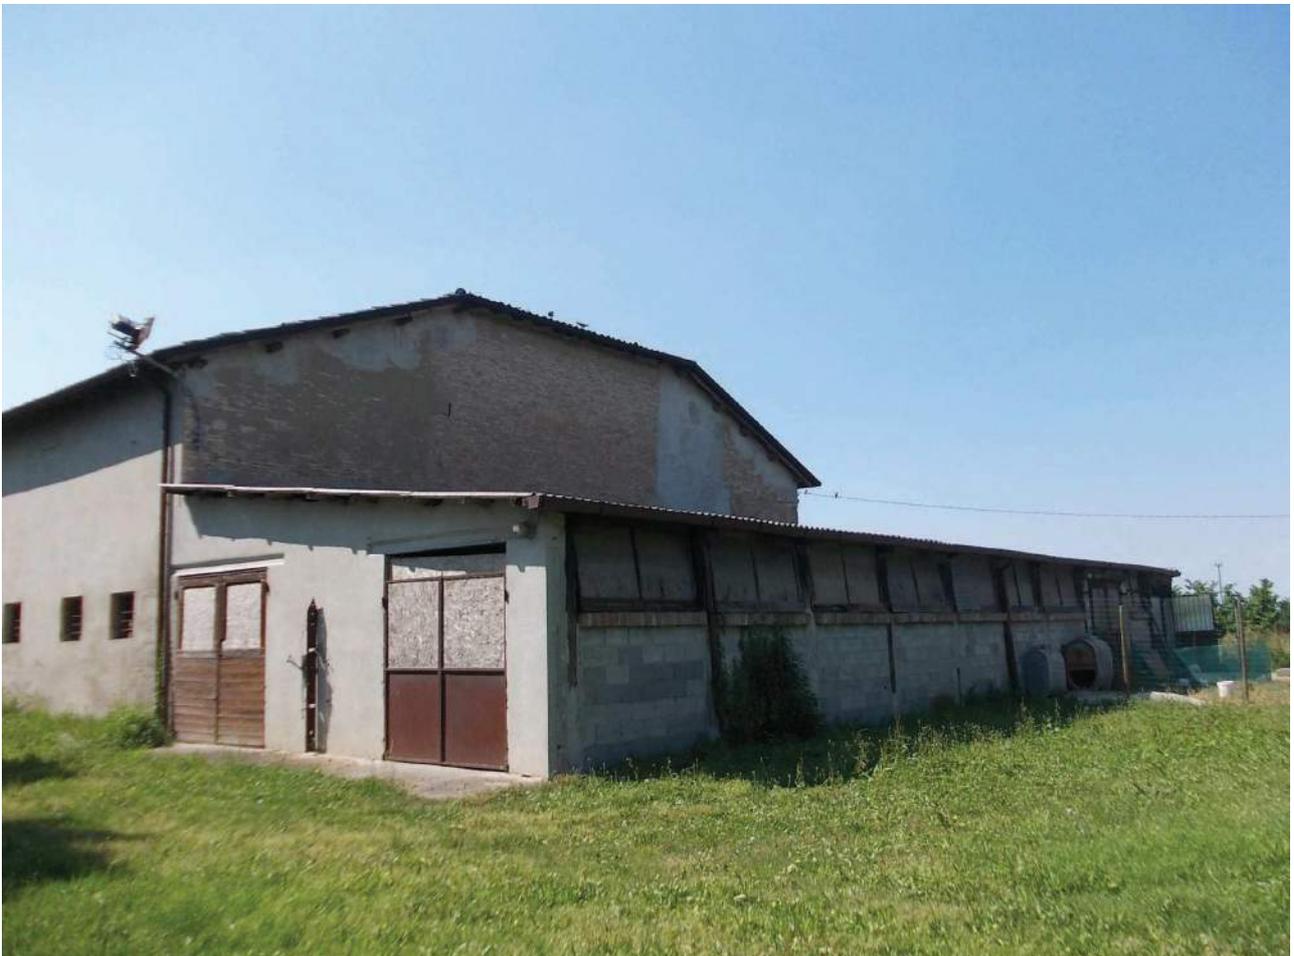
Documentazione fotografica

E	Strutture verticali	Come da relazione asseverata assunta agli atti con prot. 9220 del 15.11.2013.
		Strutture orizzontali	
		Copertura	
		Finiture	
		Valutazione percentuale parti crollata	
		Altro	
GIUDIZIO FINALE SUL VINCOLO	Confermato	Eventuali note e/o indicazioni L'edificio risulta compromesso staticamente, ma già prima dell'evento sismico presentava elementi incongrui alla tipologia originaria. La proposta di ricostruzione risulta compatibile con l'ambiente rurale ma dovrà comunque conformarsi all'art. 27 del vigente PRG e alle Linee Guida Regionali "paesaggi da ricostruire", con assetto generale esteso all'intero complesso.	
	Modificato		
	Tolto		X

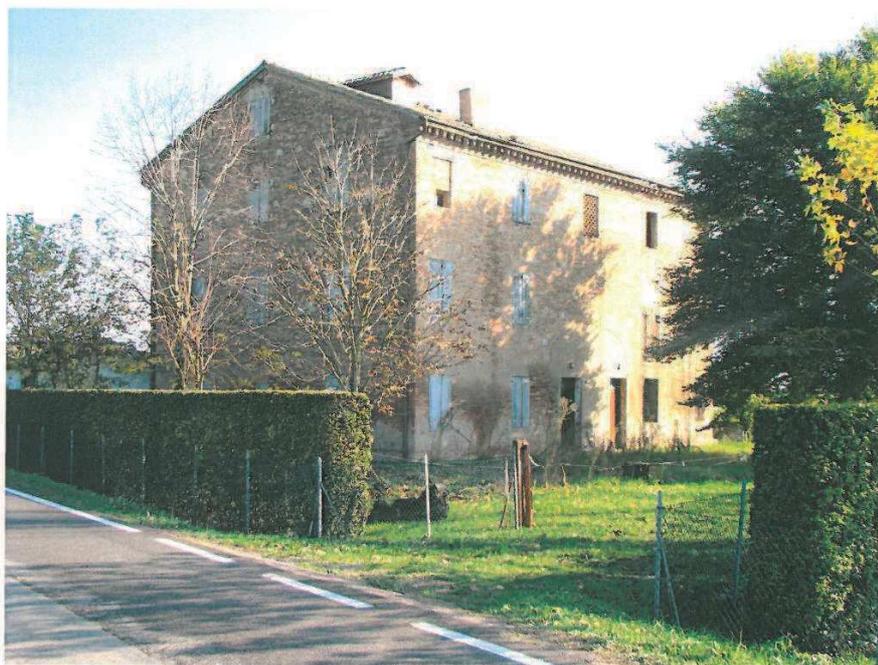
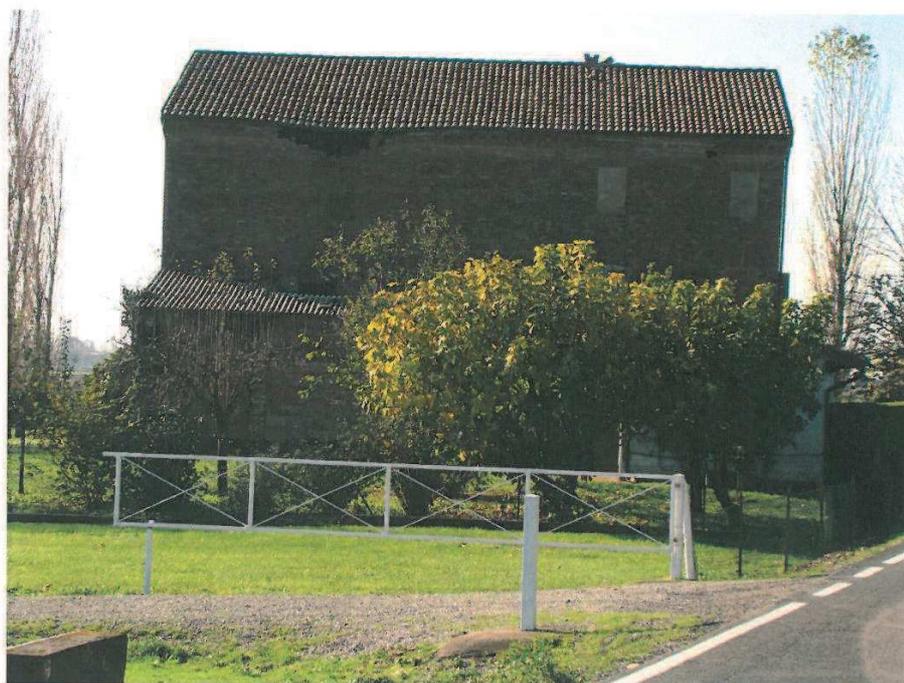
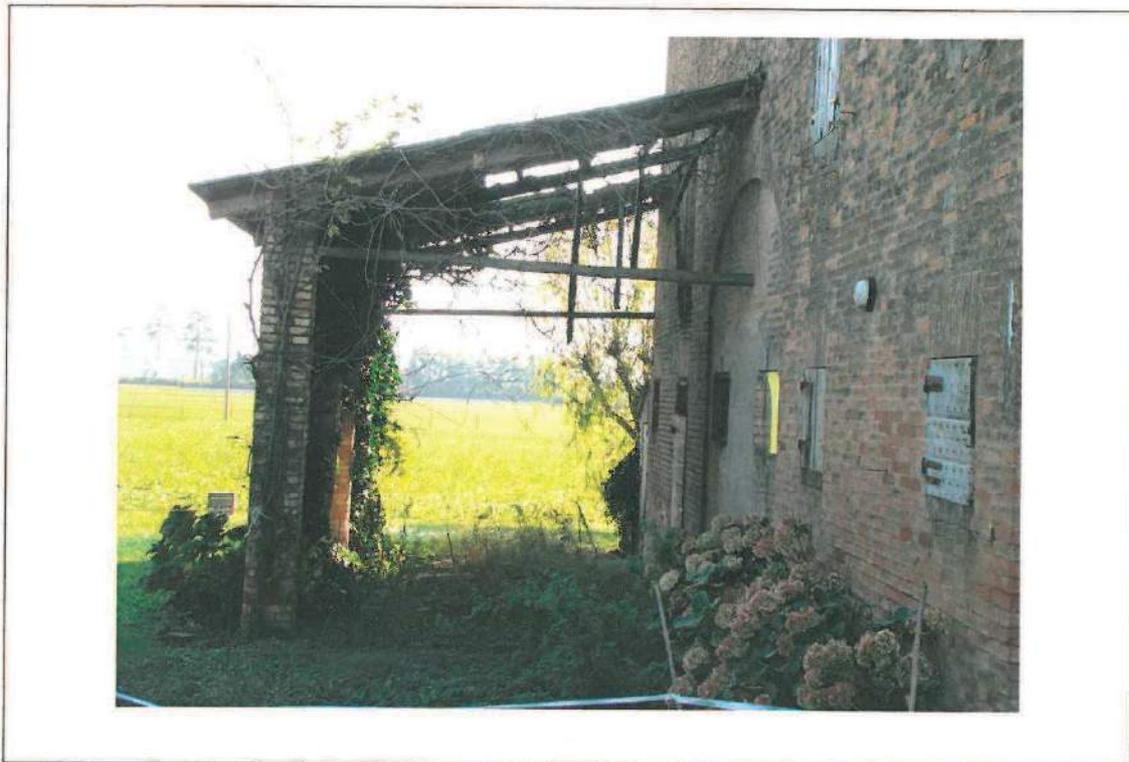
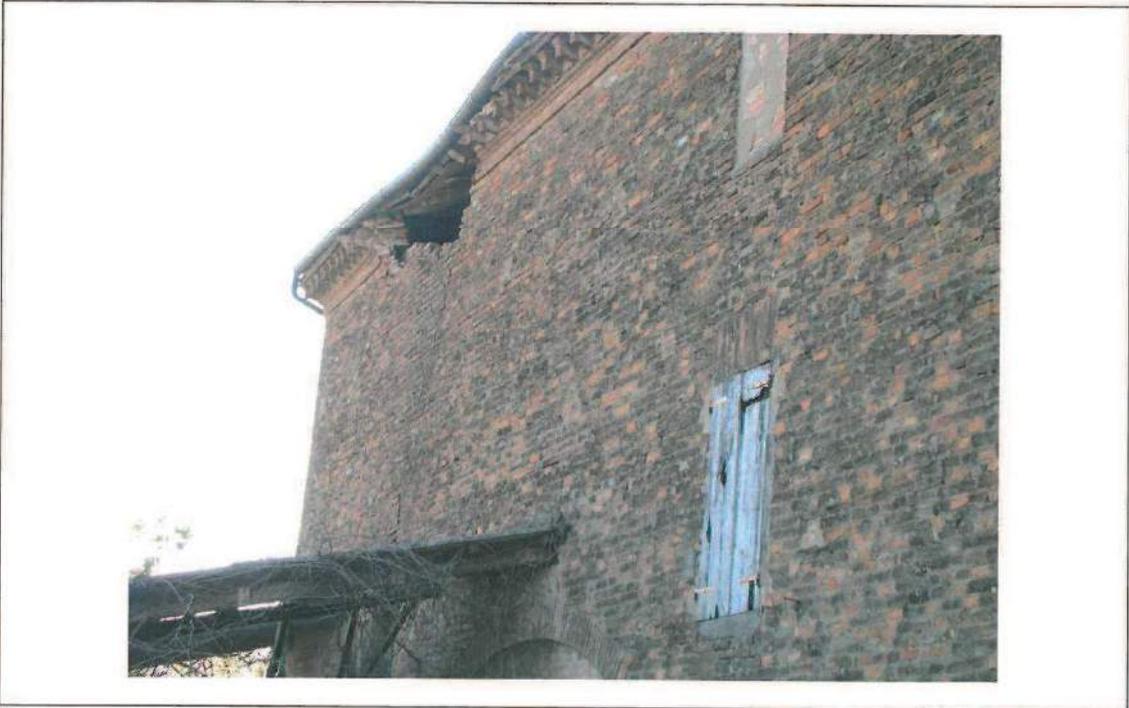
Documentazione fotografica

CLASSIFICAZIONE DEL DANNO SCHEDA AEDES	VALUTAZIONE DEL DANNO STRUTTURALE E FUNZIONALE IN ORDINE AL MANTENIMENTO O MENO DEL VINCOLO		
	E	Strutture verticali	Danni gravi diffusi come da relazione asseverata assunta agli atti con prot. 9535 del 23.11.2013.
		Strutture orizzontali	
		Copertura	
		Finiture	
Valutazione percentuale parti crollata			
GIUDIZIO FINALE SUL VINCOLO	Confermato	X	Eventuali note e/o indicazioni Edificio tipologico a “porta morta” rimaneggiato con vari interventi in passato. Considerato lo stato attuale, si ritiene compatibile la rimozione del vincolo. L'intervento deve conformarsi all'art. 27 del vigente PRG e alle Linee Guida Regionali “paesaggi da ricostruire”. L'eventuale delocalizzazione dovrà avvenire nel rispetto degli artt. 4.7 e 9.5 della L.R. 16/2012.
	Modificato		
	Tolto

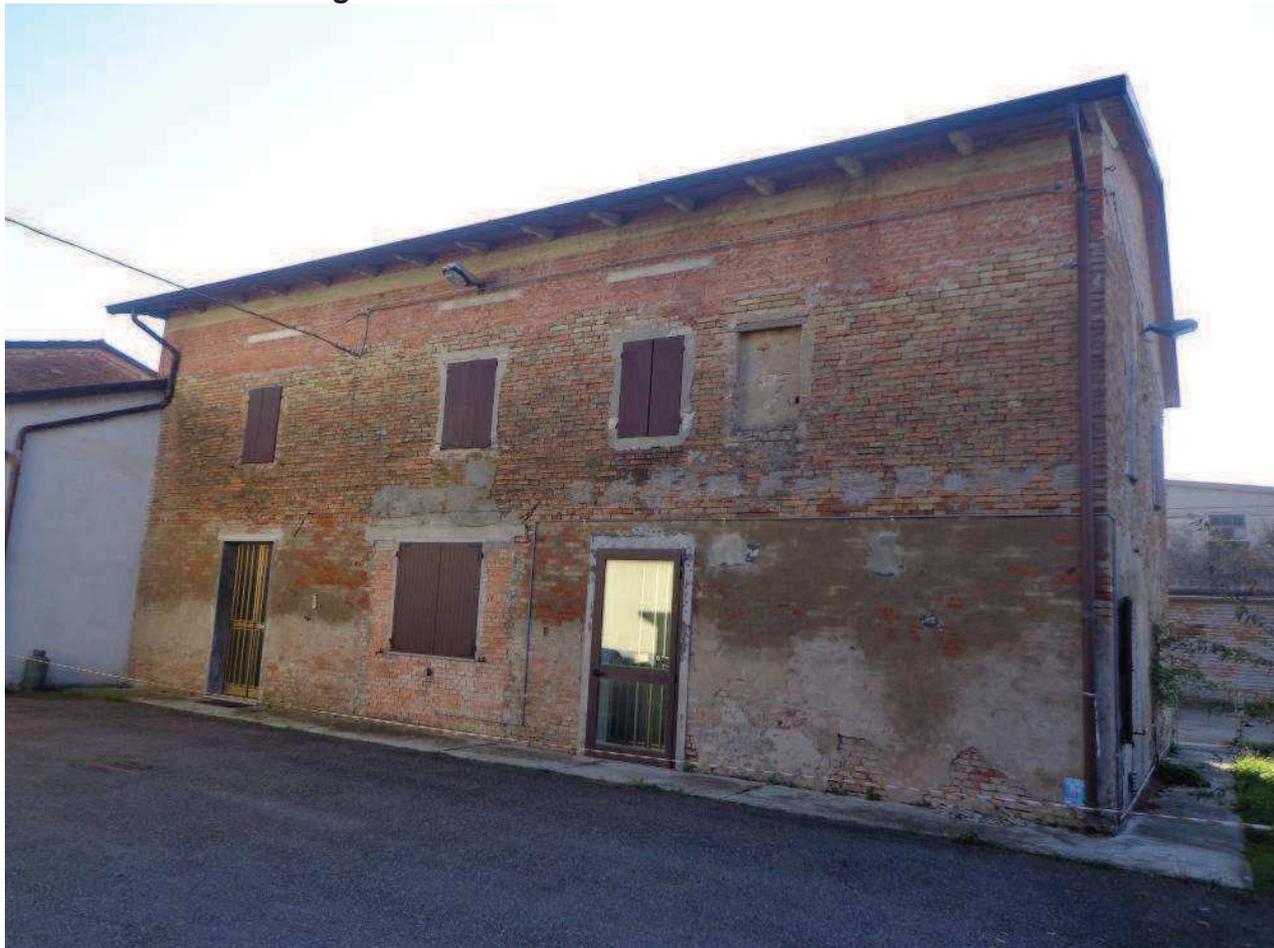
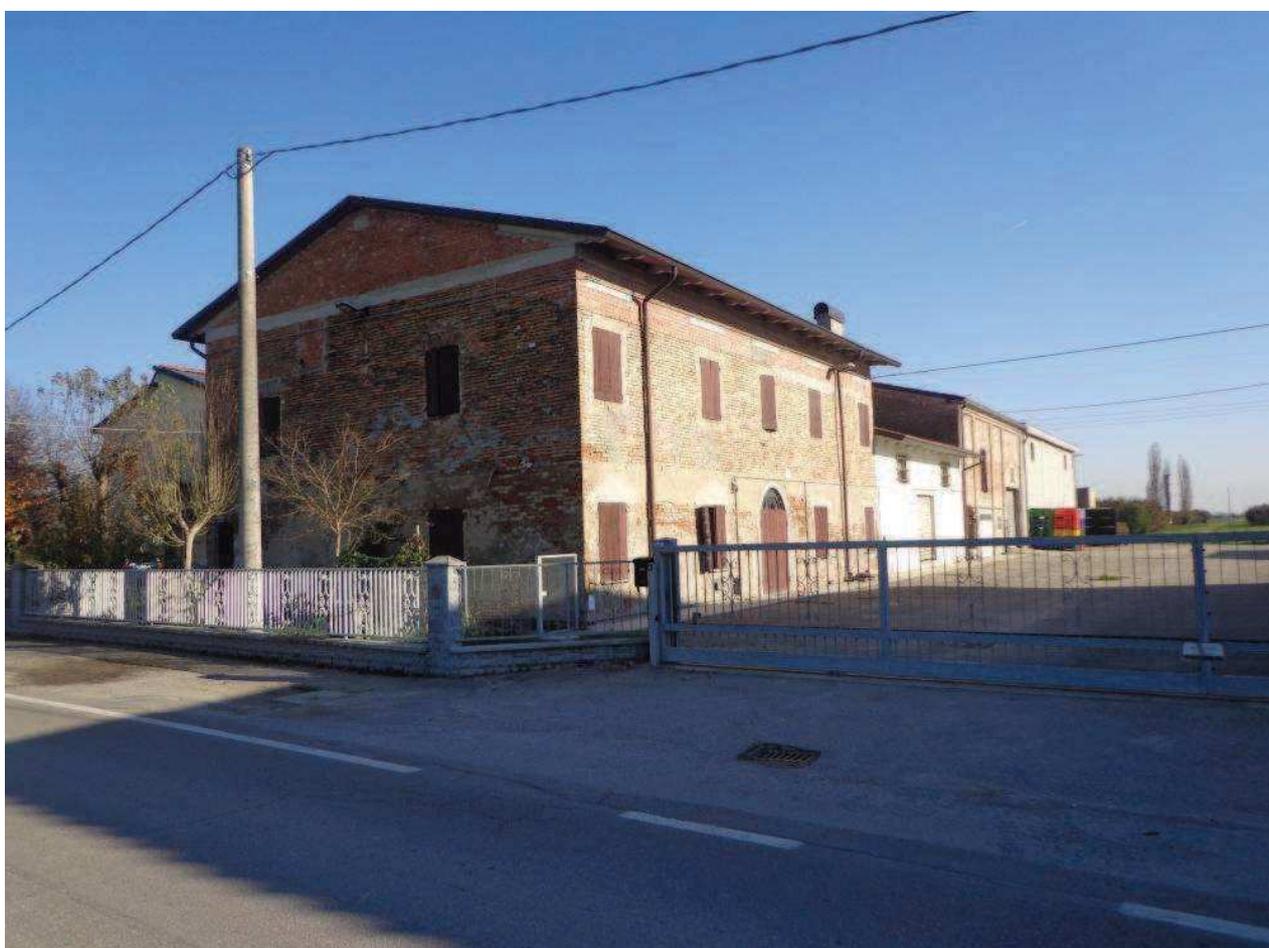
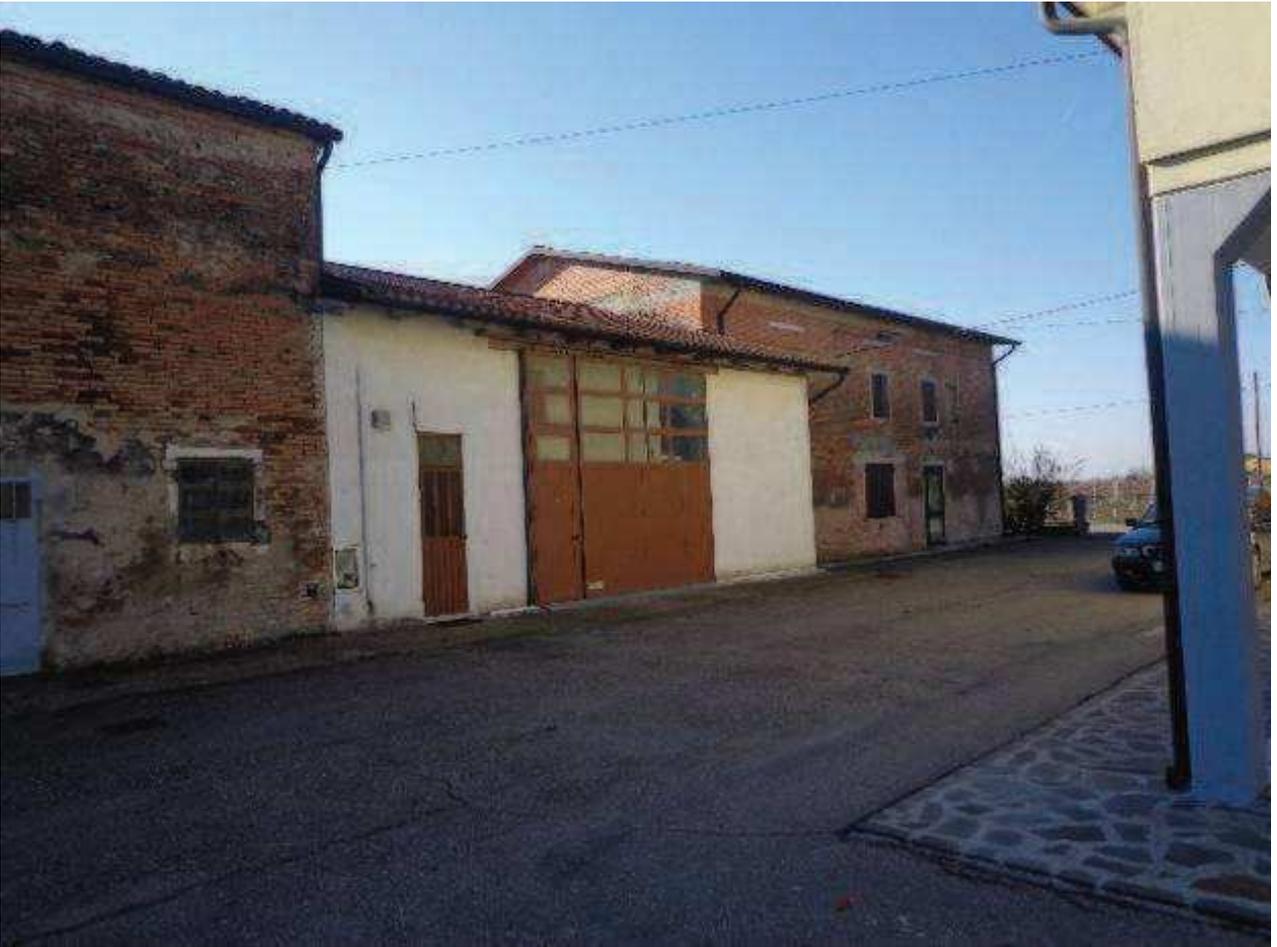
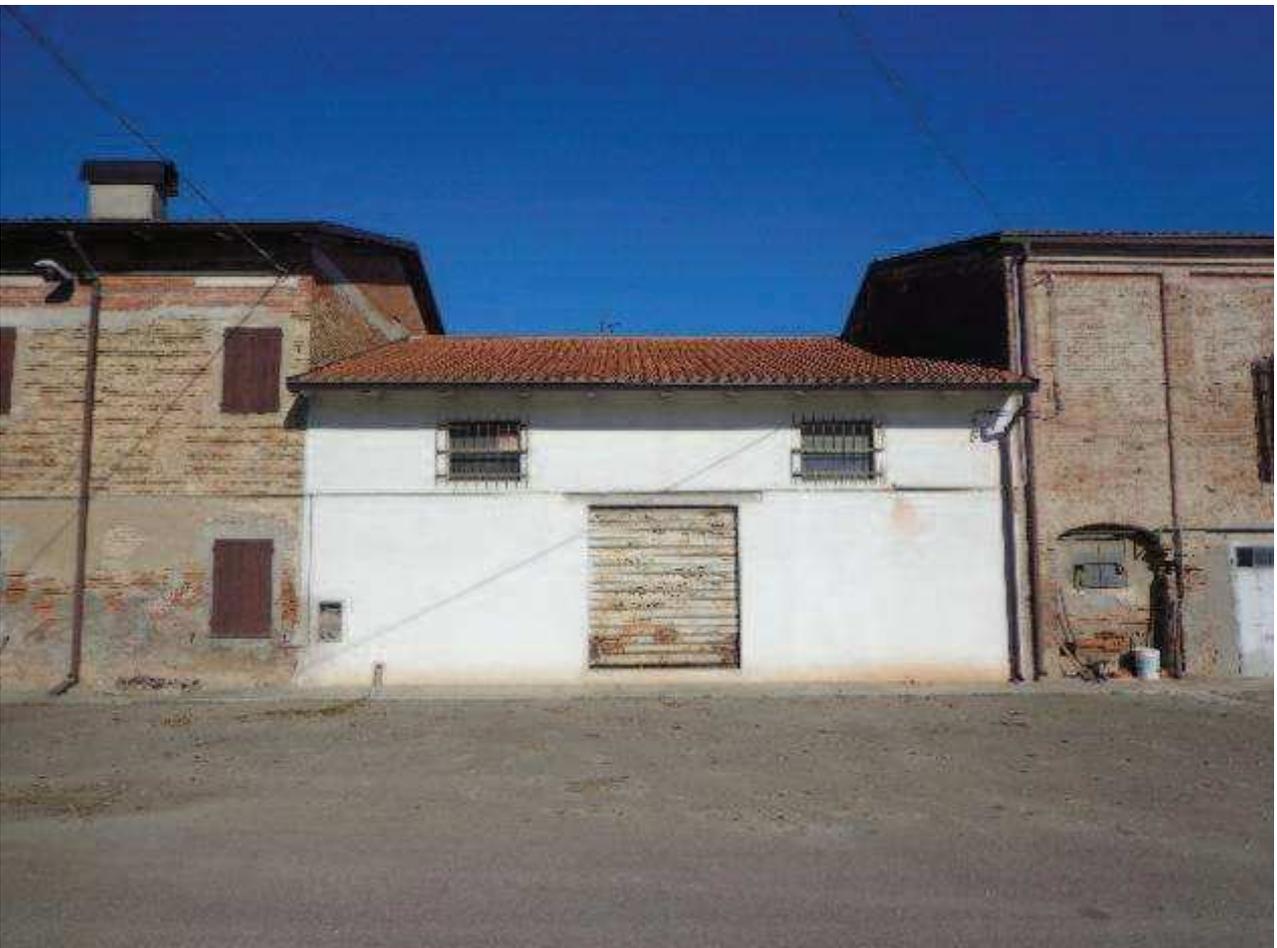
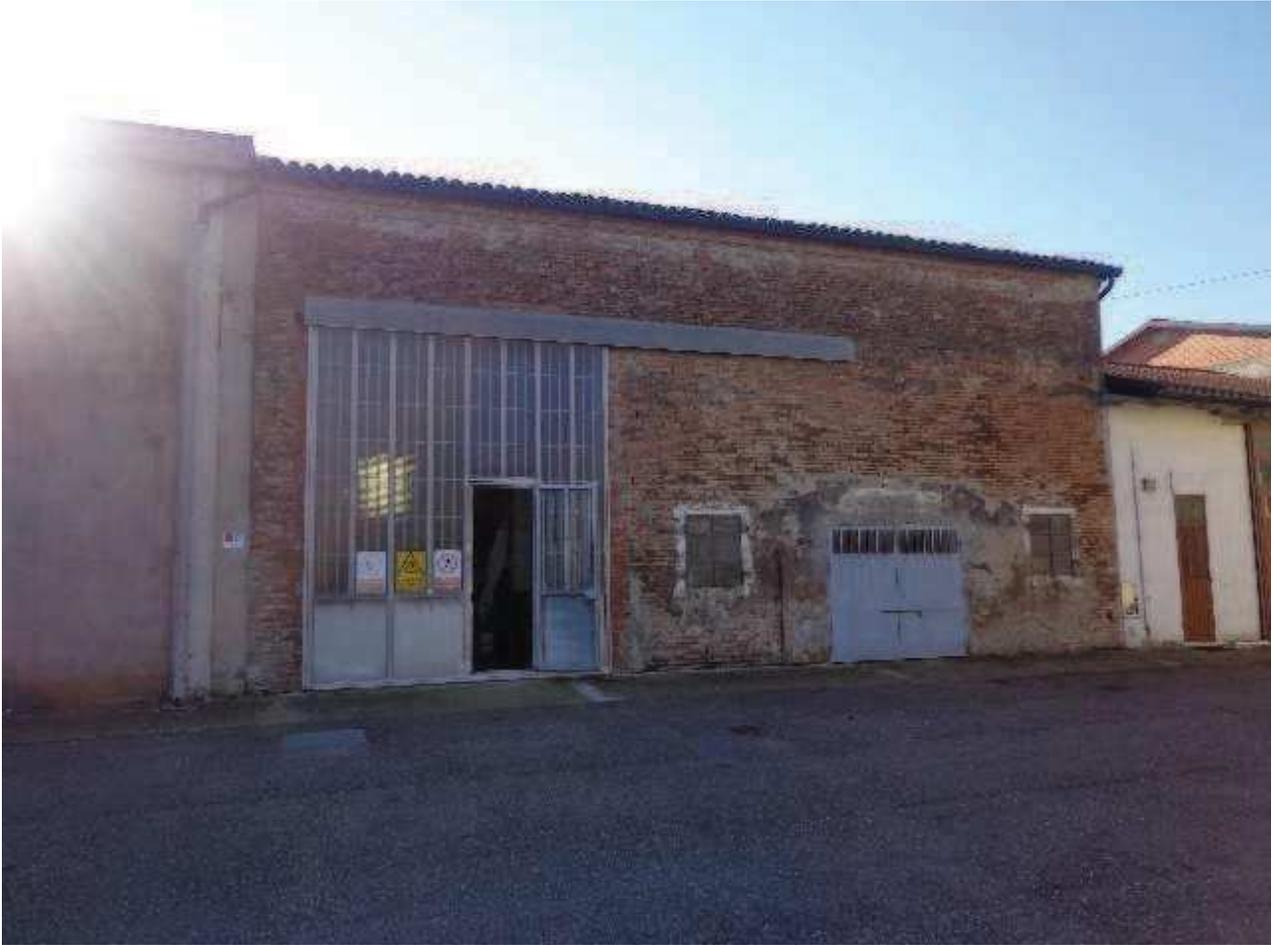
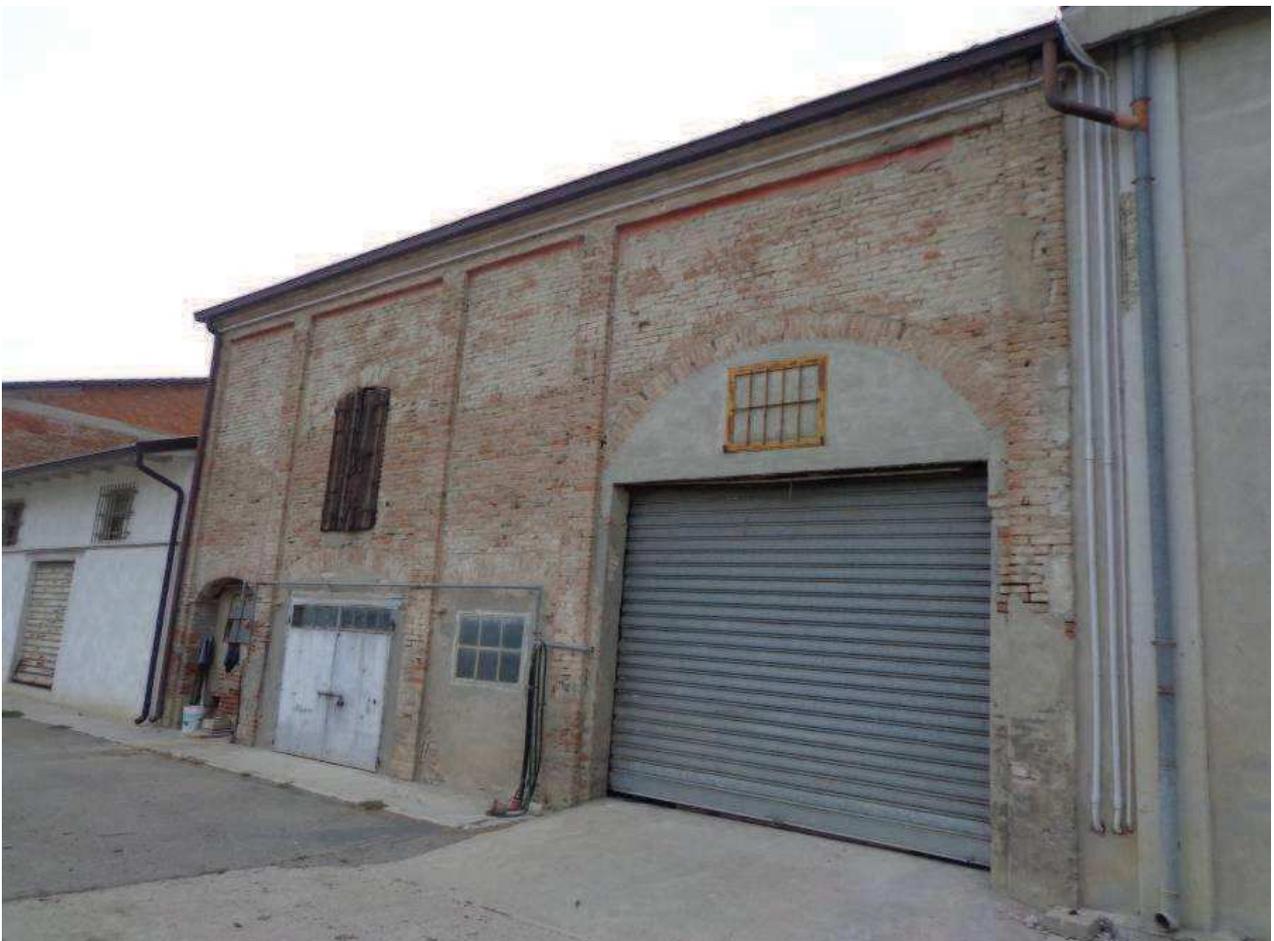
Documentazione fotografica

CLASSIFICAZIONE DEL DANNO SCHEDA AEDES E	VALUTAZIONE DEL DANNO STRUTTURALE E FUNZIONALE IN ORDINE AL MANTENIMENTO O MENO DEL VINCOLO		
	Strutture verticali		Danni diffusi come da relazione asseverata assunta agli atti con prot. 9748 del 30.11.2013.
	Strutture orizzontali		
	Copertura		
	Finiture		
	Valutazione percentuale parti crollata		
	Altro		
GIUDIZIO FINALE SUL VINCOLO	Confermato		Eventuali note e/o indicazioni Edificio tipologicamente sviluppatosi in vari periodi, oggi alterato e compromesso dal sisma. Rimozione del vincolo compatibile. L'intervento di ricostruzione, dovrà configurarsi come ricomposizione e riordino tipologico d'insieme, conformarsi all'art. 27 del vigente PRG e alle Linee Guida Regionali "paesaggi da ricostruire".
	Modificato		
	Tolto	X

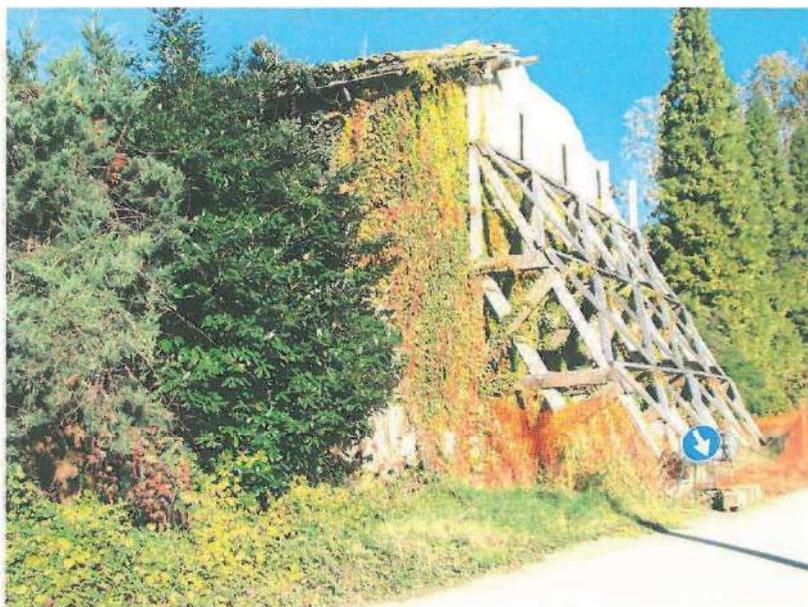
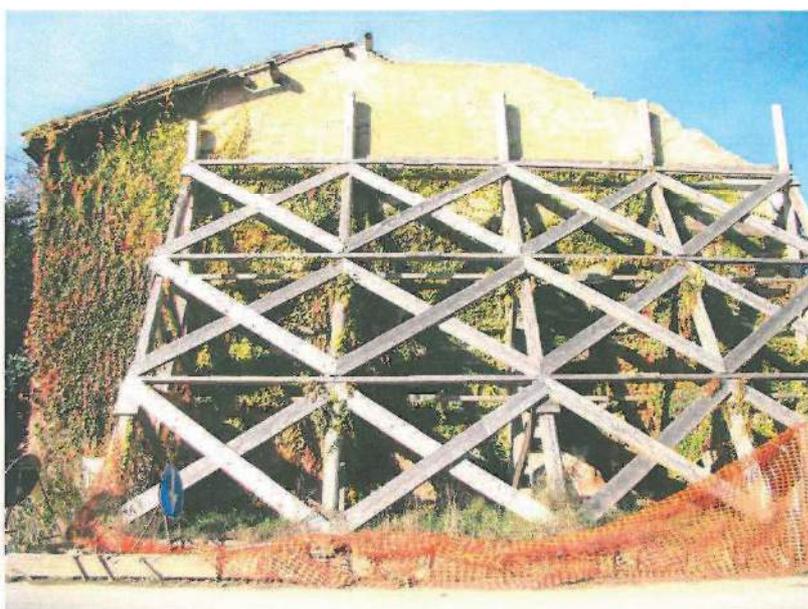
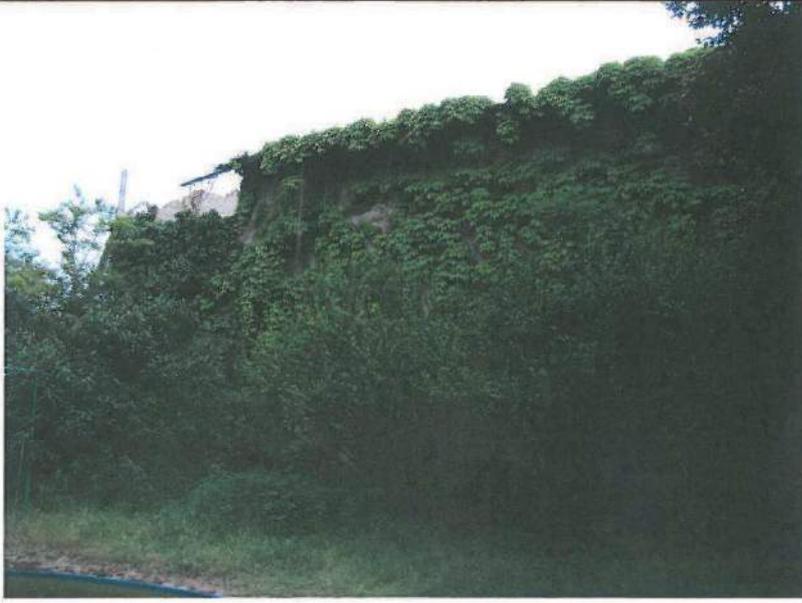
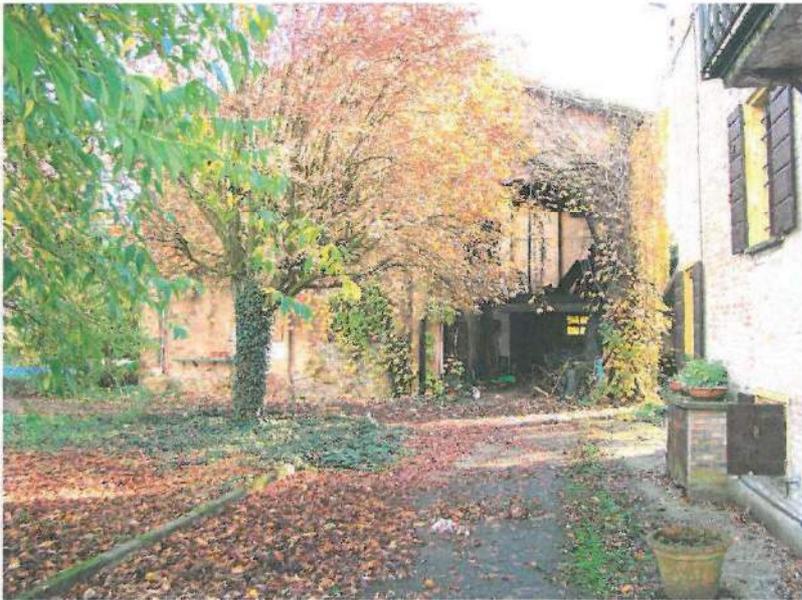
Documentazione fotografica

COMUNE DI S. PROSPERO (MO)		
L.R. 21 DICEMBRE 2012, N. 16 NORME PER LA RICOSTRUZIONE NEI TERRITORI INTERESSATI DAL SISMA DEL 20 e 29 MAGGIO 2012 Art. 12 – Piano della ricostruzione, comma 5 e Art. 6 - Edifici tutelati, comma 3 REVISIONE DEI VINCOLI EDIFICI CLASSIFICATI DAL VIGENTE P.R.G. COME BENI CULTURALI SOTTO IL NOME DI "BENE CULTURALE SCHEDATO"		
SCHEDA DI RILEVAMENTO N. 34	UBICAZIONE EDIFICIO	DENOMINAZIONE
	Via Bosco 41	C. Vallisnieri
PROPRIETA'	Privata – Lazzarini Maria Lucia	Epoca costruzione Primi '900
DATI CATASTALI	Foglio 6 Mapp. 53	Stralcio Mappa catastale o C.T.R.
TIPOLOGIA	Parte di complesso rurale	X
	Edificio a schiera	
	Edificio a corte aperta	
	A corpi congiunti	
	Palazzo o villa	
	Altro (specificare)	
DESTINAZIONE	AL MOMENTO DEL SISMA	Servizi
	ATTUALE	Inagibile - Collabente
CLASSIFICAZIONE DEL DANNO SCHEDA AEDES E	DANNI GRAVI DIFFUSI CON CROLLI PARZIALI COME DA PERIZIA DETTAGLIATA ASSEVERATA ASSUNTA AGLI ATTI CON PROT. 9534 DEL 23.11.2013.

Strutture verticali	
	Strutture orizzontali	
	Copertura	
	Valutazione percentuale parti crollata	
GIUDIZIO FINALE SUL VINCOLO	Confermato	
	Modificato	
	Tolto	X
Eventuali note e/o indicazioni L'edificio fa parte di un complesso di valore tipologico d'insieme (Scheda 34 del vigente PRG). Le condizioni attuali ne rendono compatibile la revisione del vincolo. Considerate le caratteristiche dell'intero complesso, la ricostruzione dovrà avvenire nel rispetto di sagoma e volume preesistente, riproponendo anche i principali elementi caratterizzanti l'aspetto esteriore. L'intervento deve conformarsi all'art. 27 del vigente PRG e alle Linee Guida Regionali "paesaggi da ricostruire".		
In allegato estratto catastale e documentazione fotografica.

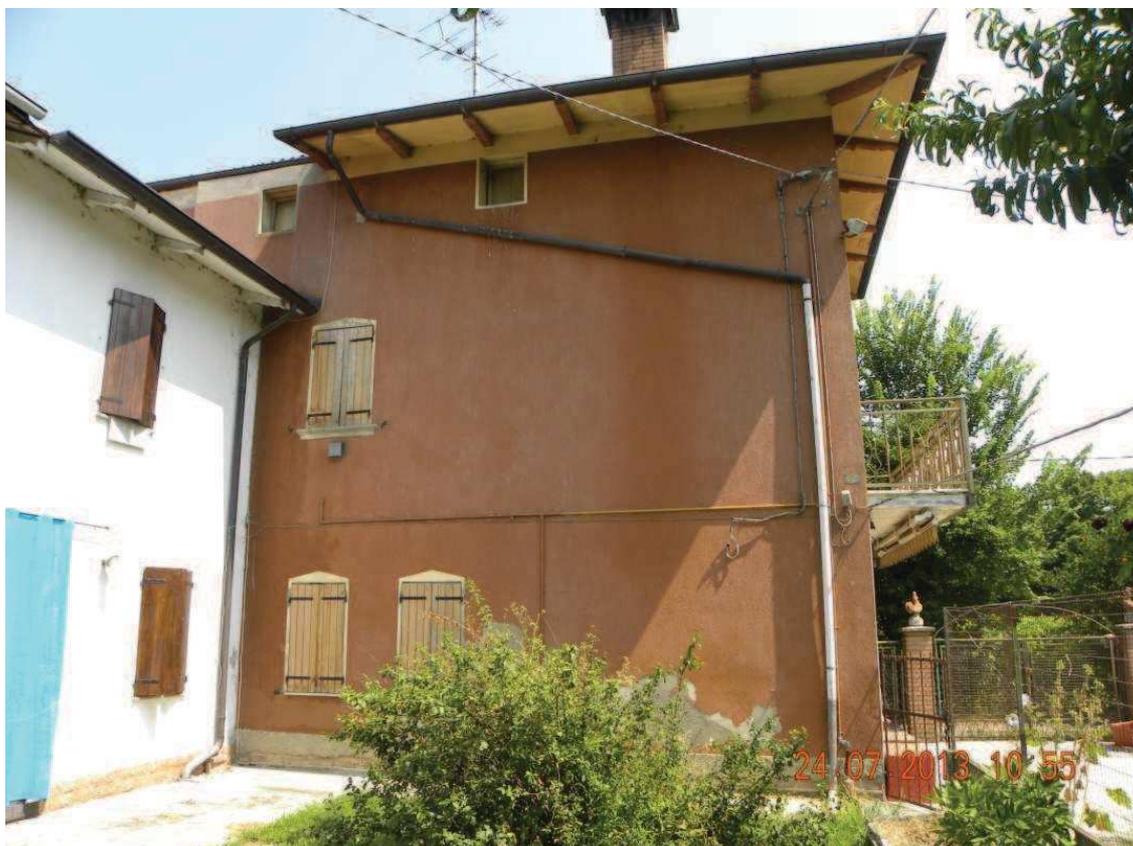
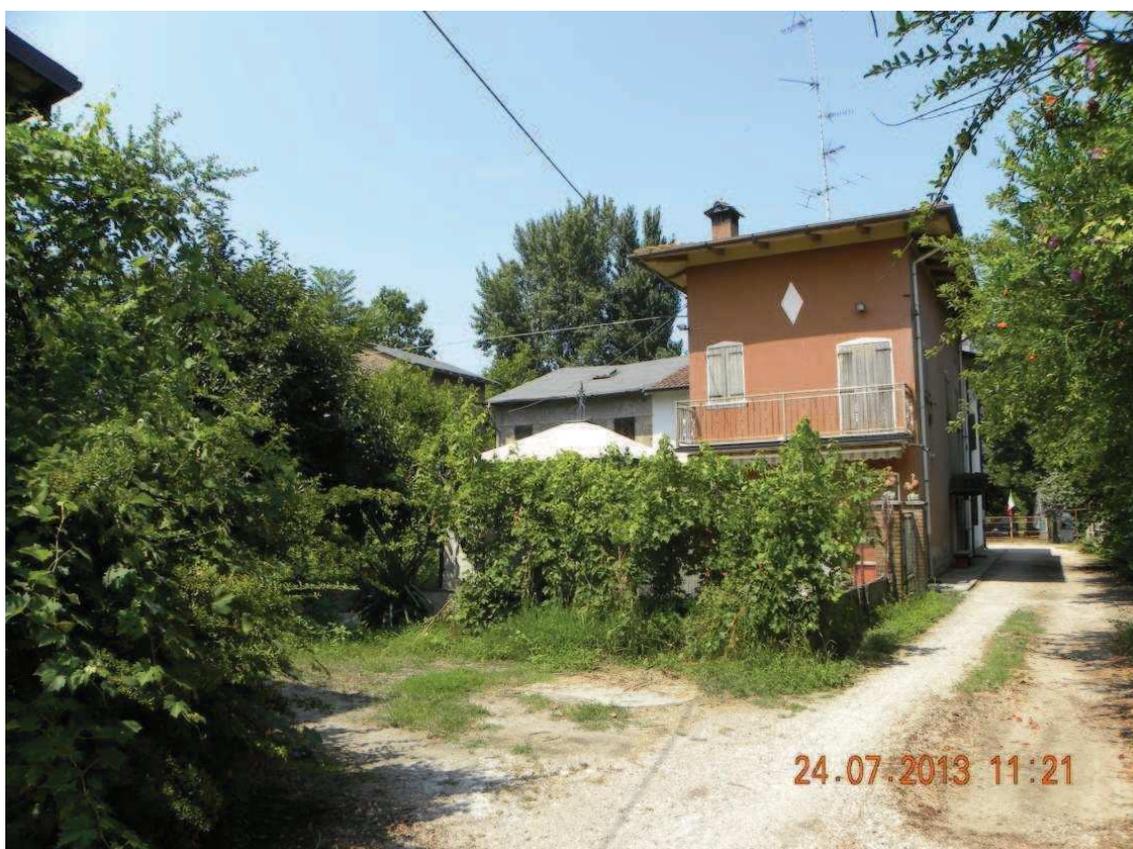
Foglio 27 Mapp. 81 sub 5 abitazione

AL MOMENTO DEL SISMA	Abitazione e servizi
	ATTUALE	In parte inagibile
CLASSIFICAZIONE DEL DANNO SCHEDA AEDES	VALUTAZIONE DEL DANNO STRUTTURALE E FUNZIONALE IN ORDINE AL MANTENIMENTO O MENO DEL VINCOLO	
	Strutture verticali	Vedi relazione asseverata assunta agli atti con prot. 8046 del 09.10.2013.
	Strutture orizzontali	
	Copertura	
	Finiture	
Valutazione percentuale parti crollate		
GIUDIZIO FINALE SUL VINCOLO	Confermato	Eventuali note e/o indicazioni Trattasi di un complesso articolato, classificato dal vigente PRG, a conferma di quanto già previsto dal precedente Piano del 1980, come “Zona di completamento B”. Le norme vigenti, nel caso di strutture fatiscenti o parzialmente crollate, prevedono già la possibilità di interventi di ripristino tipologico. Considerate le condizioni che emergono dalla relazione asseverata, i valori tipologici estrinseci, la situazione determinatasi a seguito del sisma, si ritiene ammissibile la rimozione del vincolo e la proposta di massima di riordino tipologico del borgo compatibile con le norme del vigente PRG e con gli aspetti ambientali della zona. L'intervento deve conformarsi alle Linee Guida Regionali “paesaggi da ricostruire”.
