COMUNE DI SAN PROSPERO
(PROVINCIA DI MODENA)

P.d.R.
PIANO DELLA RICOSTRUZIONE
(L.R. n. 16/2012)

REVISIONE DEI VINCOLI
E INTERVENTI NELLE ZONE DI COMPLETAMENTO

REVISIONE DEI VINCOLI
SCHEDE

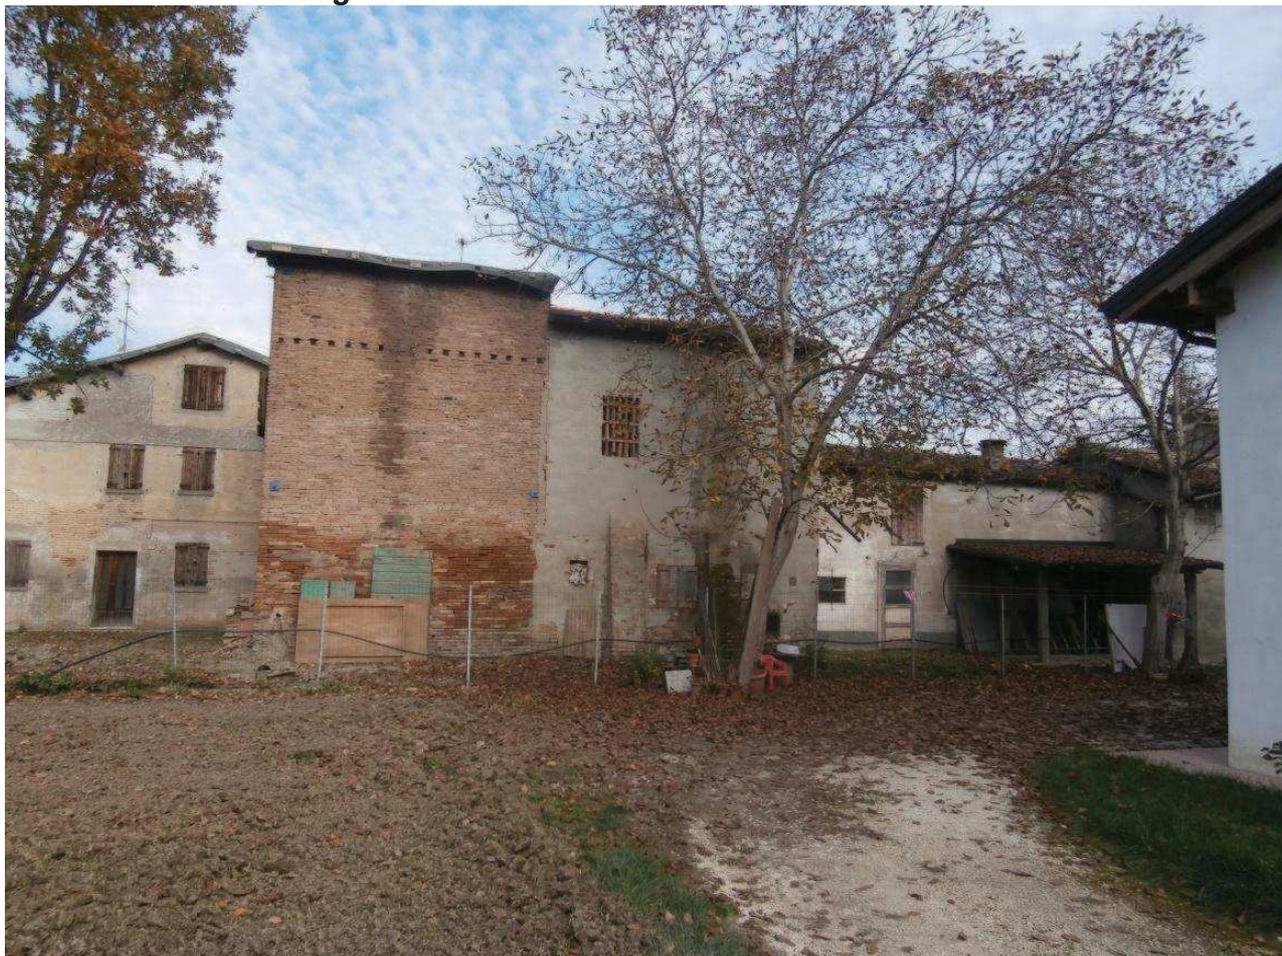
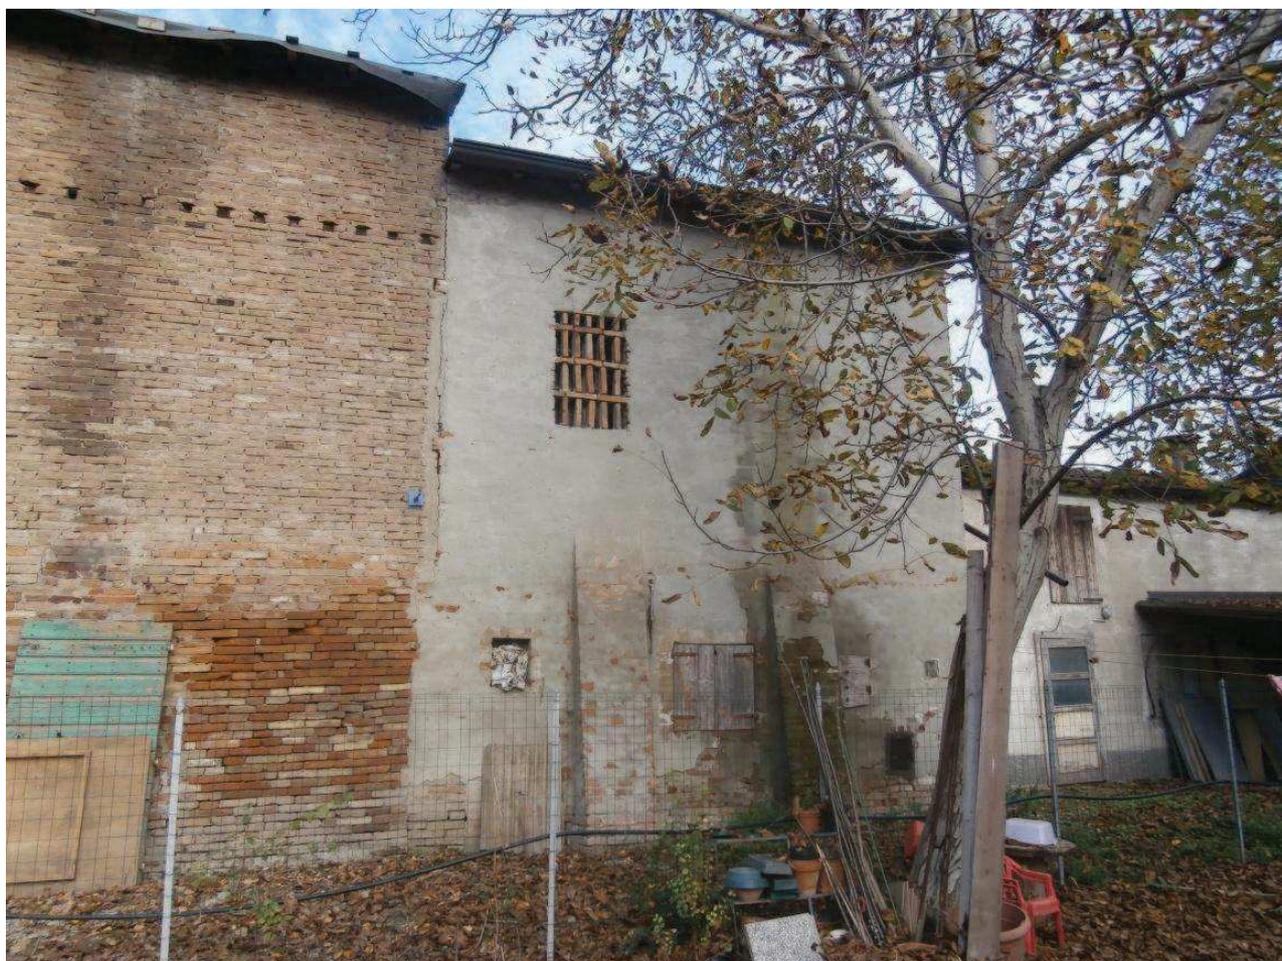
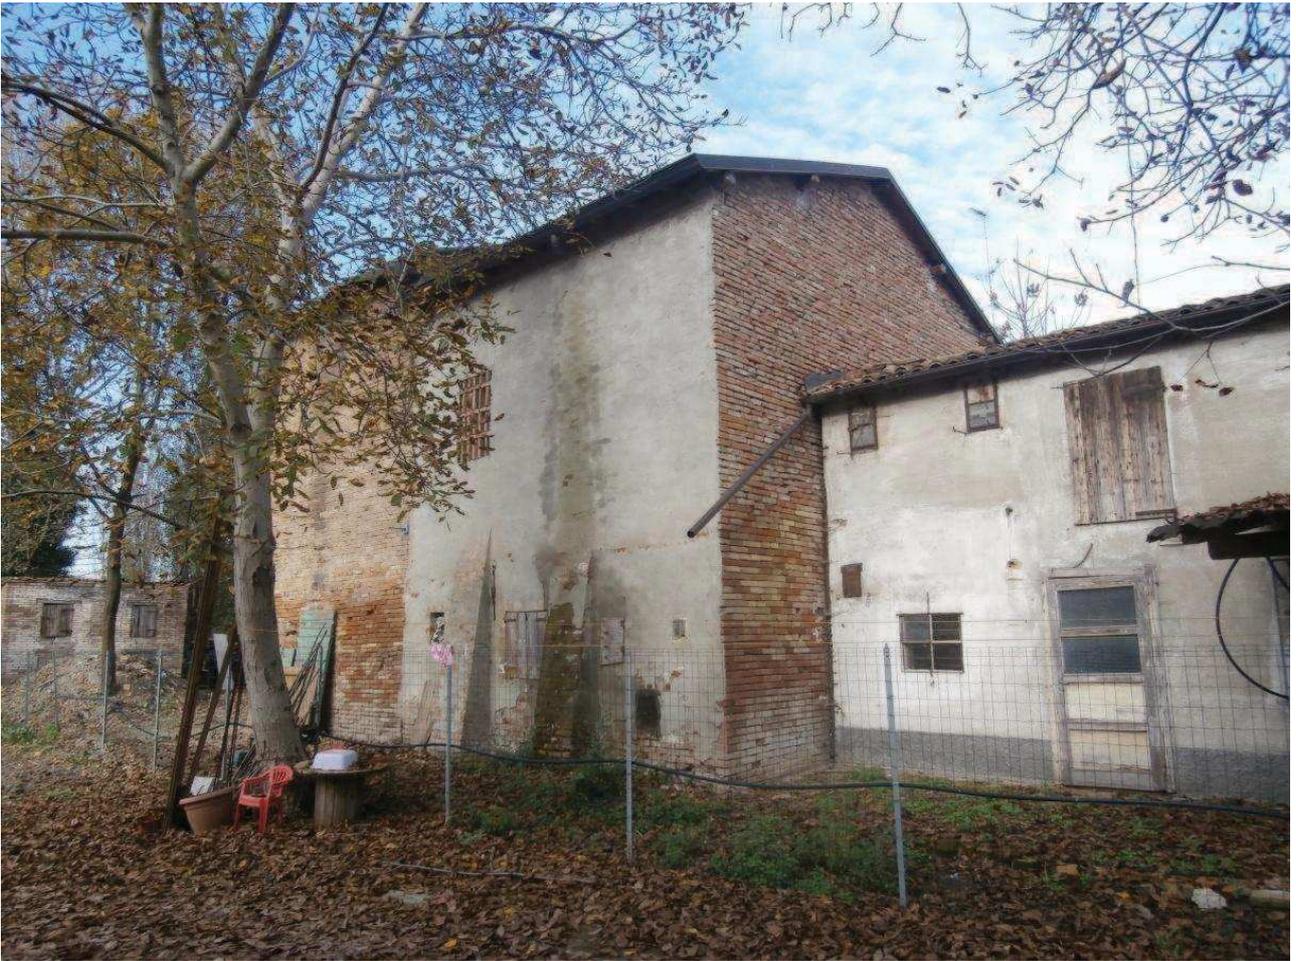
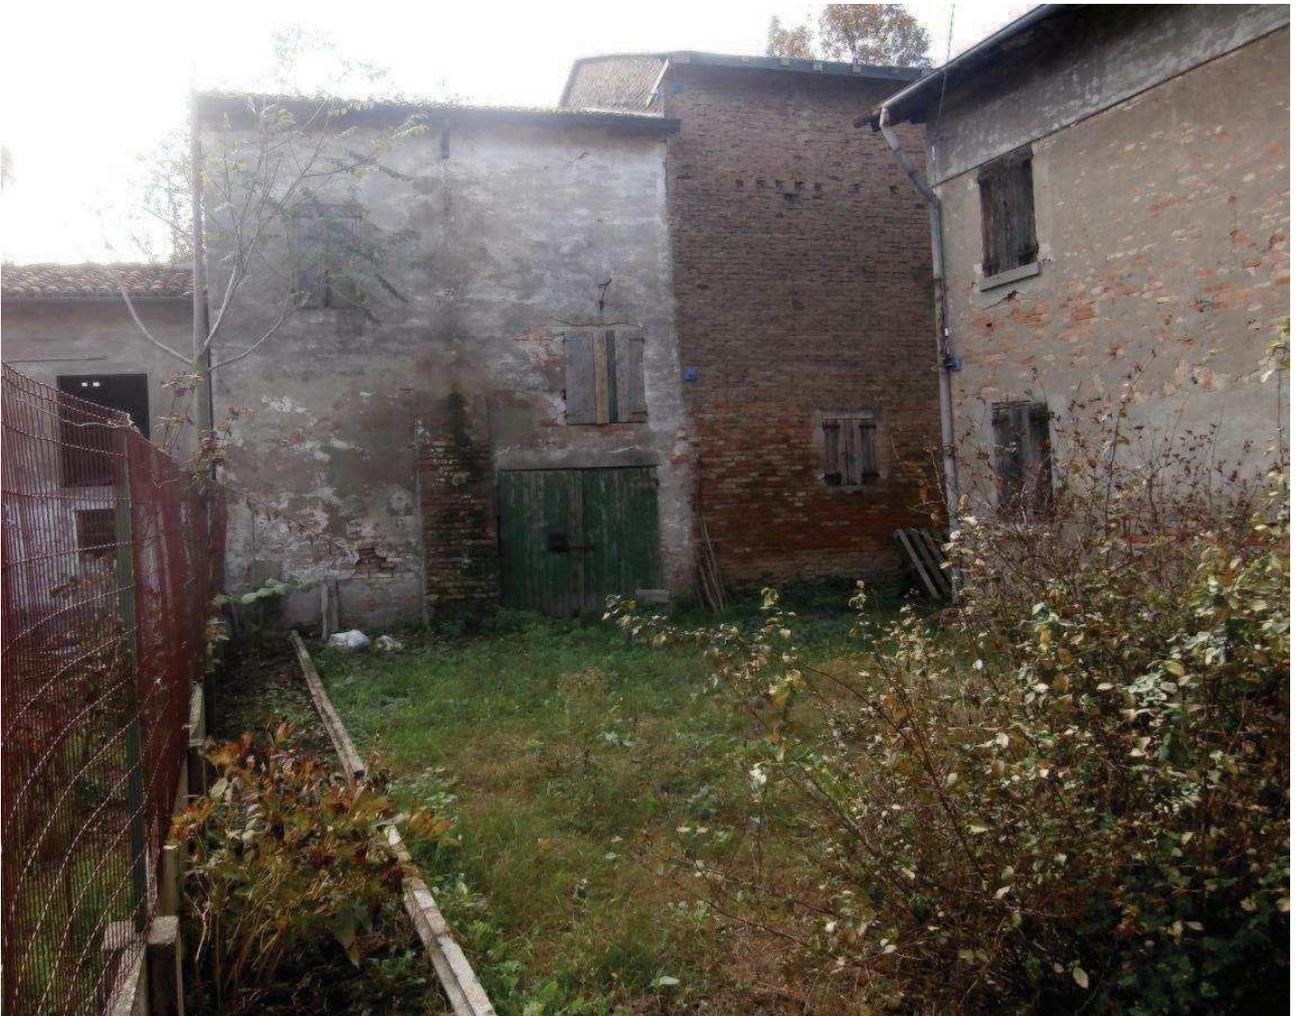
Documentazione fotografica

Parte di complesso rurale	
	Edificio a schiera	
	Edificio in linea	
	Edificio a corte aperta	
	A corpi congiunti	
	A porta morta	
Altro (specificare) Parte di complesso di borgata	X	
DESTINAZIONE	ORIGINARIA	Servizi (magazzino)
	AL MOMENTO DEL SISMA	Servizi (magazzino)
	ATTUALE	Inagibili
CLASSIFICAZIONE DEL DANNO SCHEDA AEDES F/E	VALUTAZIONE DEL DANNO STRUTTURALE E FUNZIONALE IN ORDINE AL MANTENIMENTO O MENO DEL VINCOLO

Strutture verticali	Come da relazione asseverata assunta agli atti con prot. 9213 del 15.11.2013.
	Strutture orizzontali	
	Copertura	
	Finiture	
Valutazione percentuale parti crollate		
GIUDIZIO FINALE SUL VINCOLO	Confermato	X Eventuali note e/o indicazioni Trattasi di un complesso articolato, classificato dal vigente PRG, a conferma di quanto già previsto dal precedente Piano del 1980, come “Zona di completamento B”. Le norme vigenti, nel caso di strutture fatiscenti o parzialmente crollate, prevedono già la possibilità di interventi di ripristino tipologico. Considerate le condizioni che emergono dalla relazione asseverata, i valori tipologici estrinseci, la situazione determinatasi a seguito del sisma, si ritiene ammissibile la rimozione del vincolo e la proposta di massima di riordino tipologico del borgo compatibile con le norme del vigente PRG e con gli aspetti ambientali della zona. L'intervento deve conformarsi alle Linee Guida Regionali “paesaggi da ricostruire”.

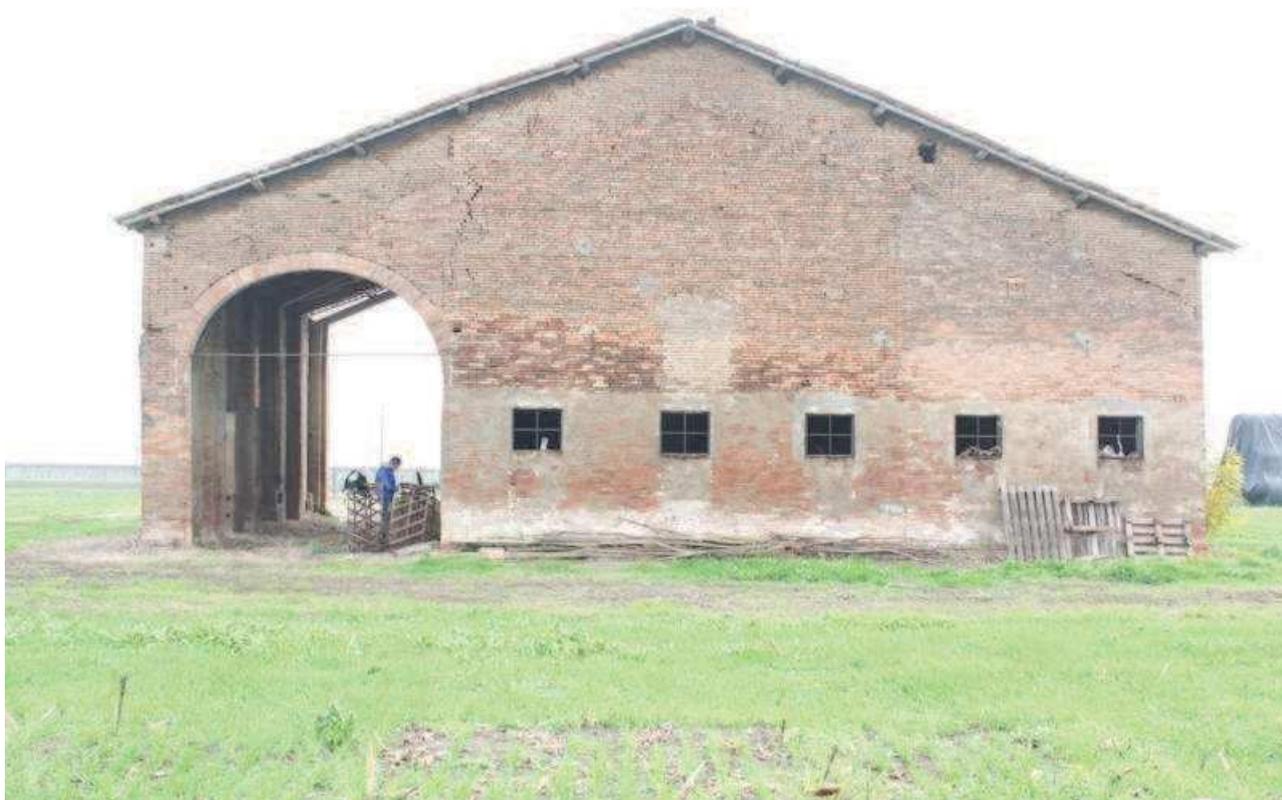
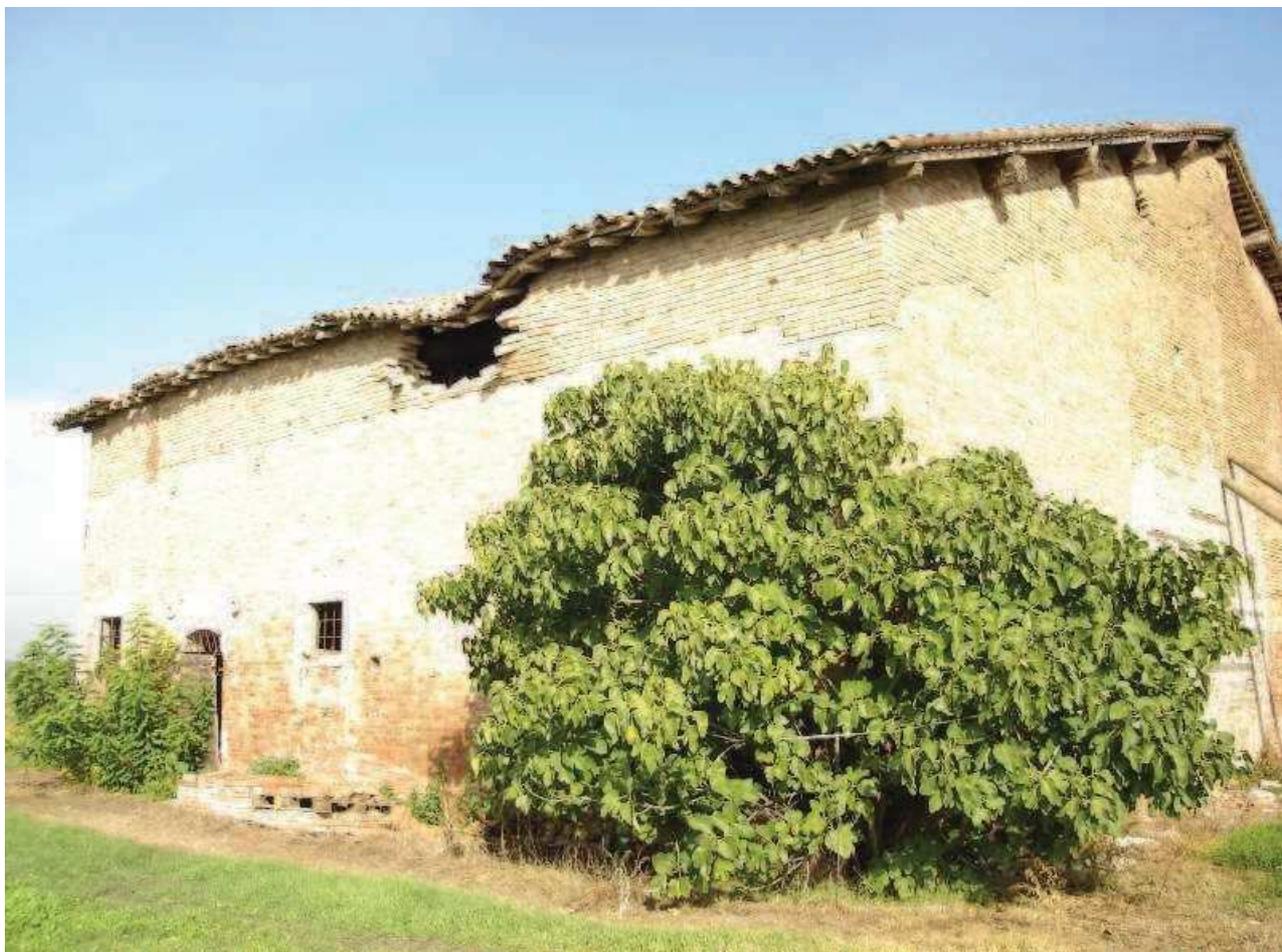
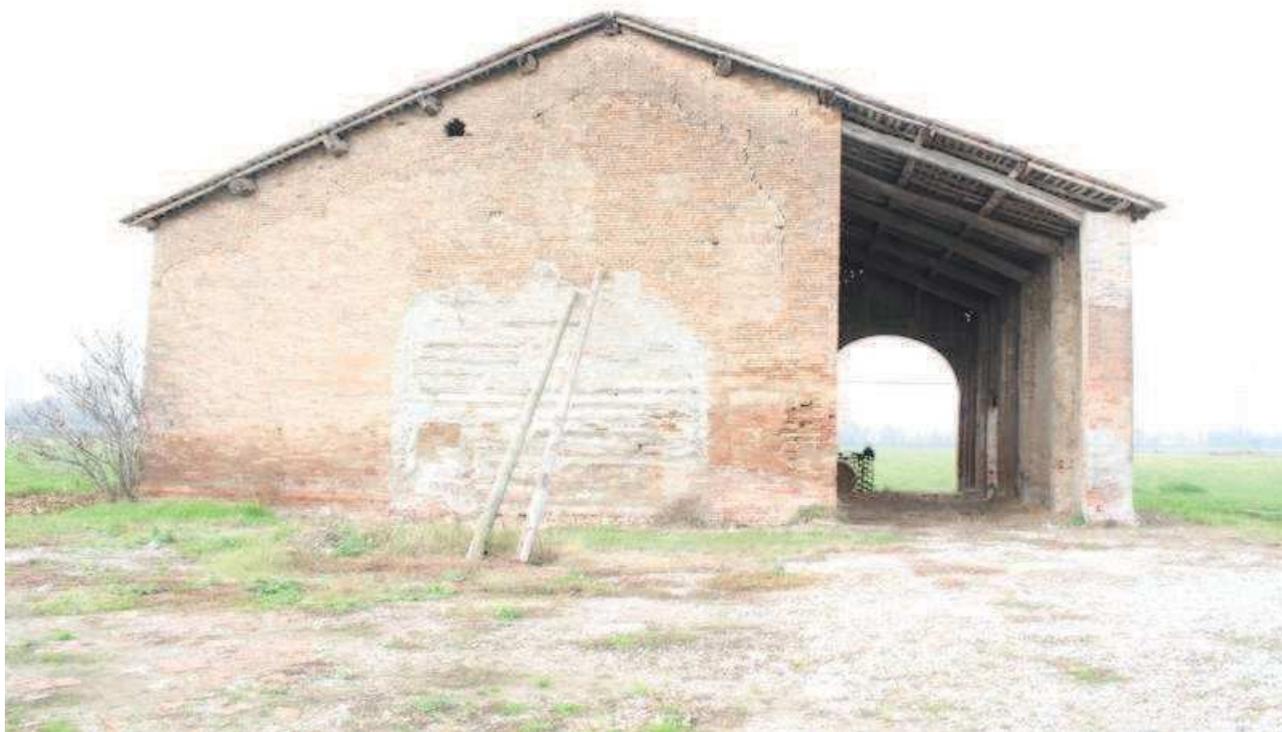
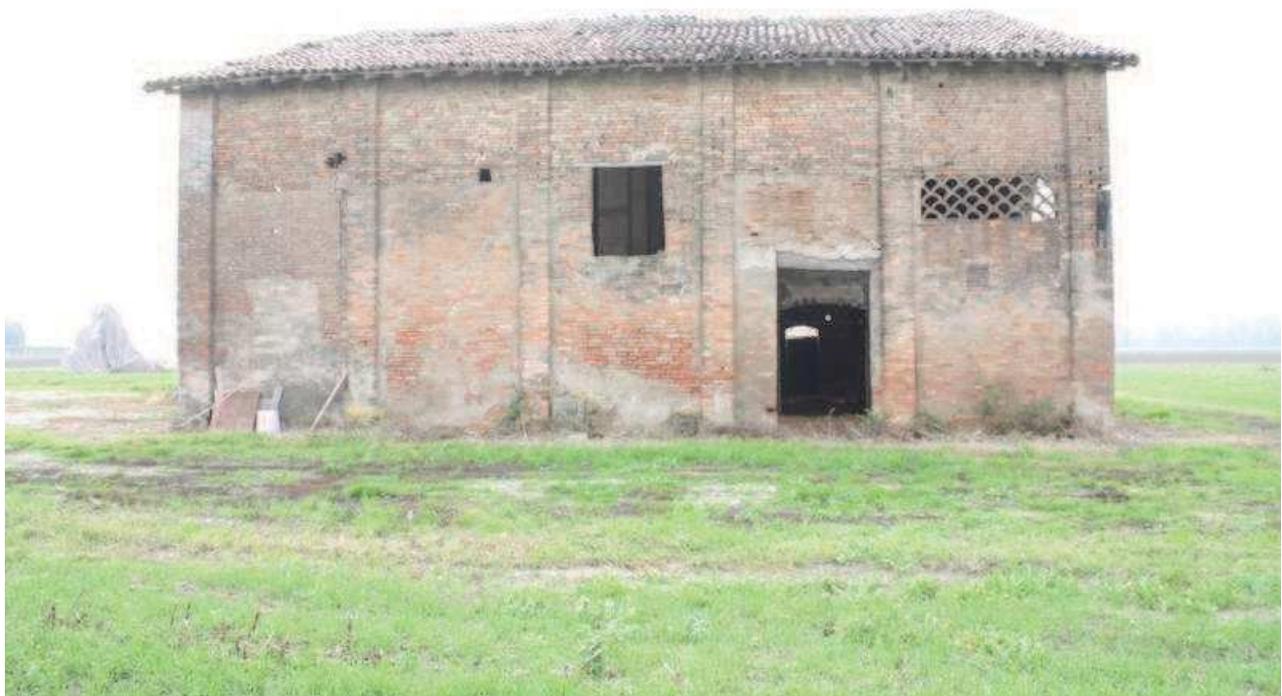
Documentazione fotografica

Parte di complesso rurale		
	Edificio a schiera		
	Edificio in linea		
	Edificio a corte aperta		
	A corpi congiunti		
	A porta morta		
	Palazzo o villa		
	Altro (specificare)		
DESTINAZIONE	ORIGINARIA		Fabbricato Rurale (Servizi)
	AL MOMENTO DEL SISMA		Servizi
	ATTUALE		Inagibile
CLASSIFICAZIONE DEL DANNO SCHEDA AEDES E	VALUTAZIONE DEL DANNO STRUTTURALE E FUNZIONALE IN ORDINE AL MANTENIMENTO O MENO DEL VINCOLO		Danni gravi diffusi come da relazione asseverata assunta agli atti con prot. 9456 del 22.11.2013.

Strutture verticali		
	Strutture orizzontali		
	Copertura		
	Finiture		
	Valutazione percentuale parti crollata		
GIUDIZIO FINALE SUL VINCOLO	Confermato		Eventuali note e/o indicazioni Trattasi di edificio tipologicamente interessante ma probabilmente già in parte compromesso all'epoca del censimento del PRG che lo classifica A3 (anziché A2.a/A2.b). La situazione creata dal sisma ne ha ulteriormente peggiorate le caratteristiche e l'assetto strutturale. La ricostruzione dovrà conformarsi all'art. 27 del vigente PRG e alle Linee Guida Regionali "paesaggi da ricostruire". Dovrà inoltre rispettare, in termini quantitativi, il volume preesistente.
	Modificato		
	Tolto	X

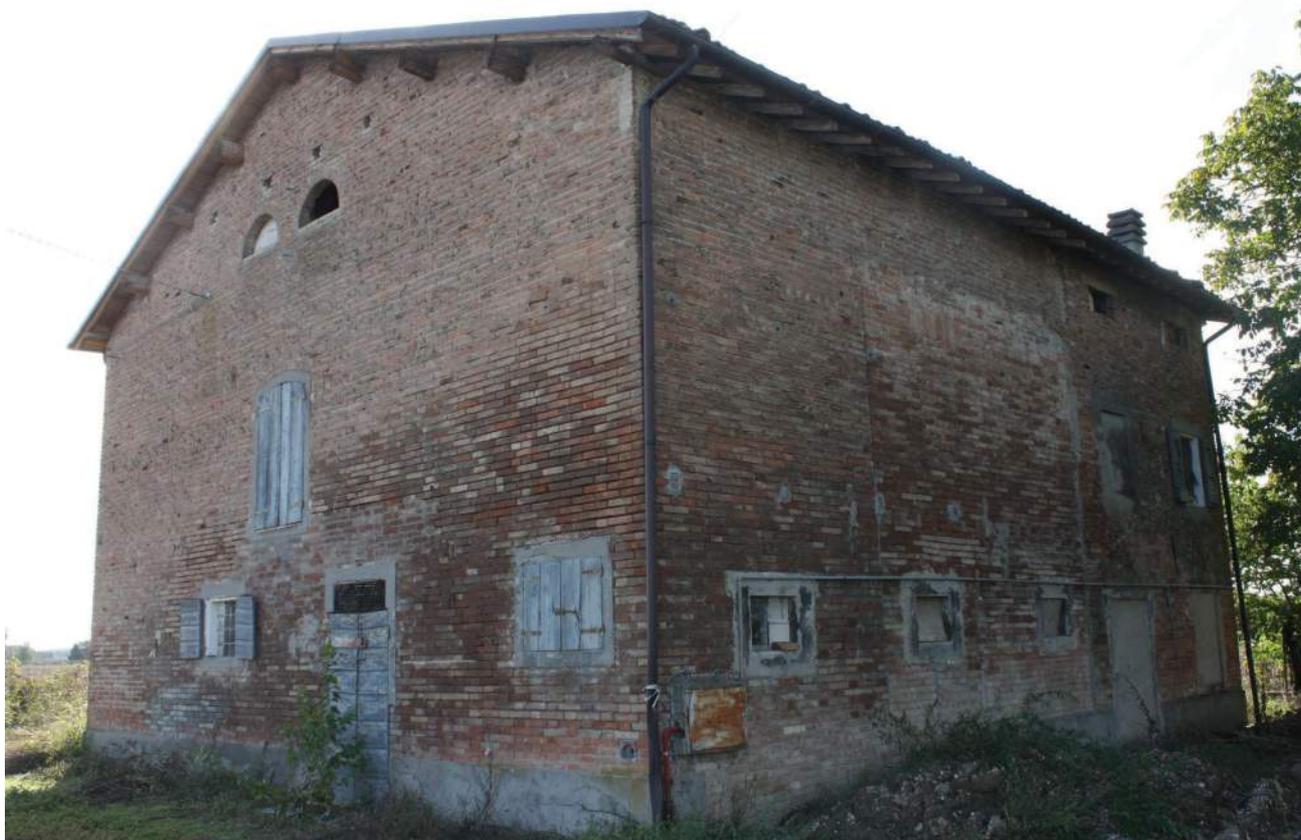
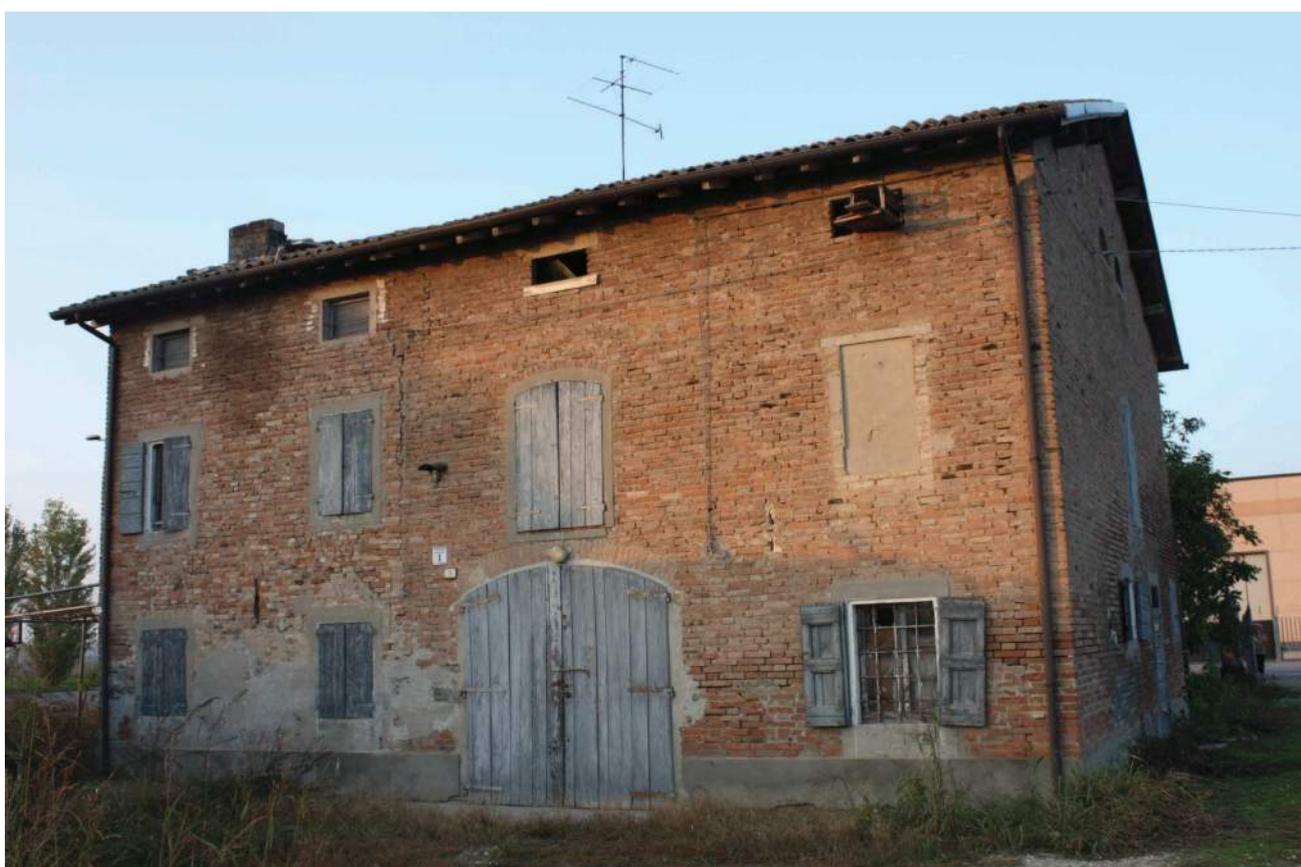
Abitazione, Foglio 8, Mapp. 10

CLASSIFICAZIONE DEL DANNO SCHEDA AEDES E	VALUTAZIONE DEL DANNO STRUTTURALE E FUNZIONALE IN ORDINE AL MANTENIMENTO O MENO DEL VINCOLO		
	Strutture verticali	Danni diffusi come da relazione asseverata assunta agli atti con prot. 9463 del 22.11.2013.	
	Strutture orizzontali		
	Copertura		
	Finiture		
Valutazione percentuale parti crollata			
GIUDIZIO FINALE SUL VINCOLO	Confermato	Eventuali note e/o indicazioni Trattasi di due edifici di scarso valore tipologico, già in parte compromessi e inseriti in un ambito caratterizzato dalla sovrapposizione di vincoli (stradale, rispetto corso d'acqua) e dalla espansione di area produttiva. Considerata la descrizione sopra riportata e la compromissione strutturale a seguito del sisma, si ritiene la soppressione del vincolo compatibile. L'intervento deve conformarsi all'art. 27 del vigente PRG e alle Linee Guida Regionali "paesaggi da ricostruire".	
	Modificato

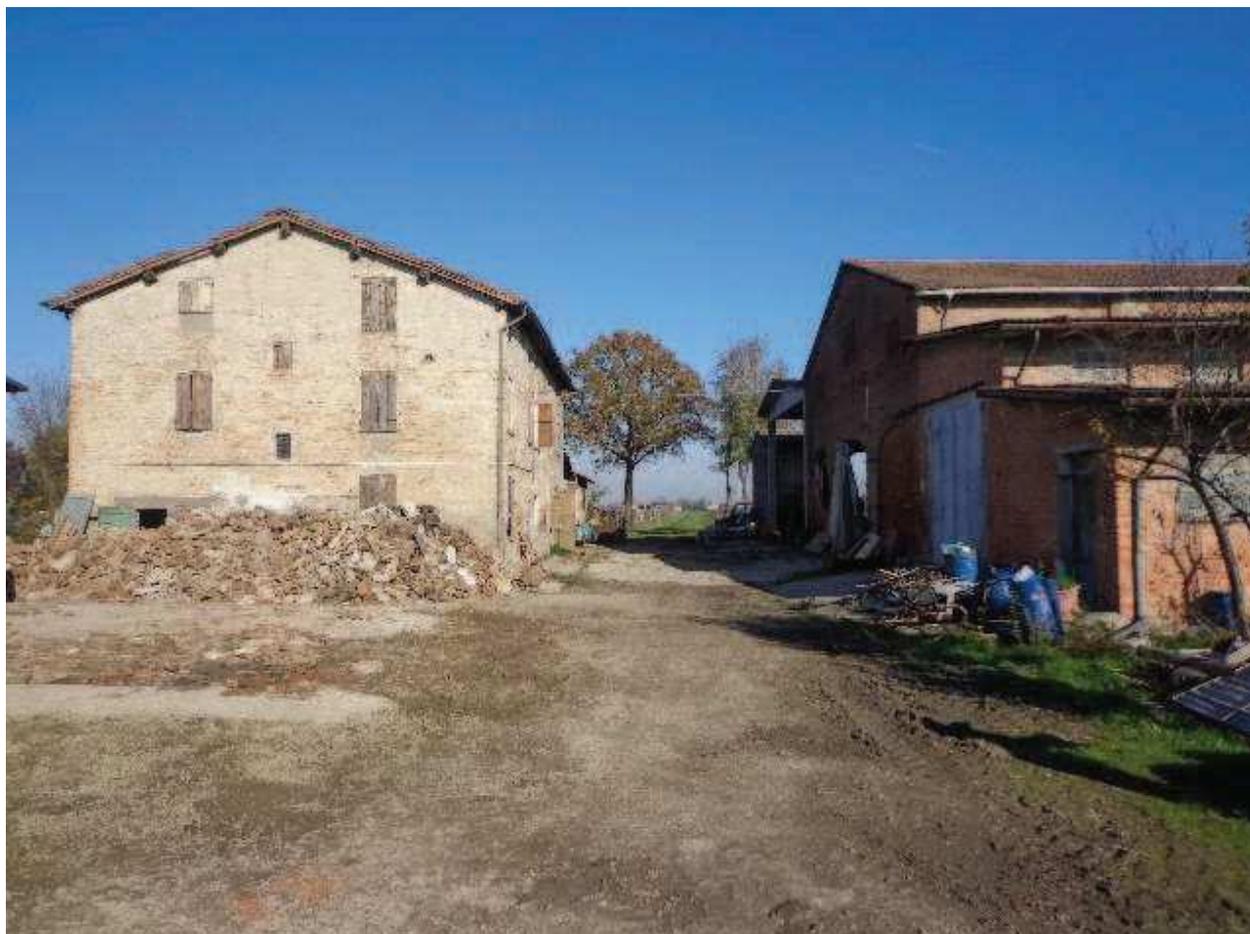
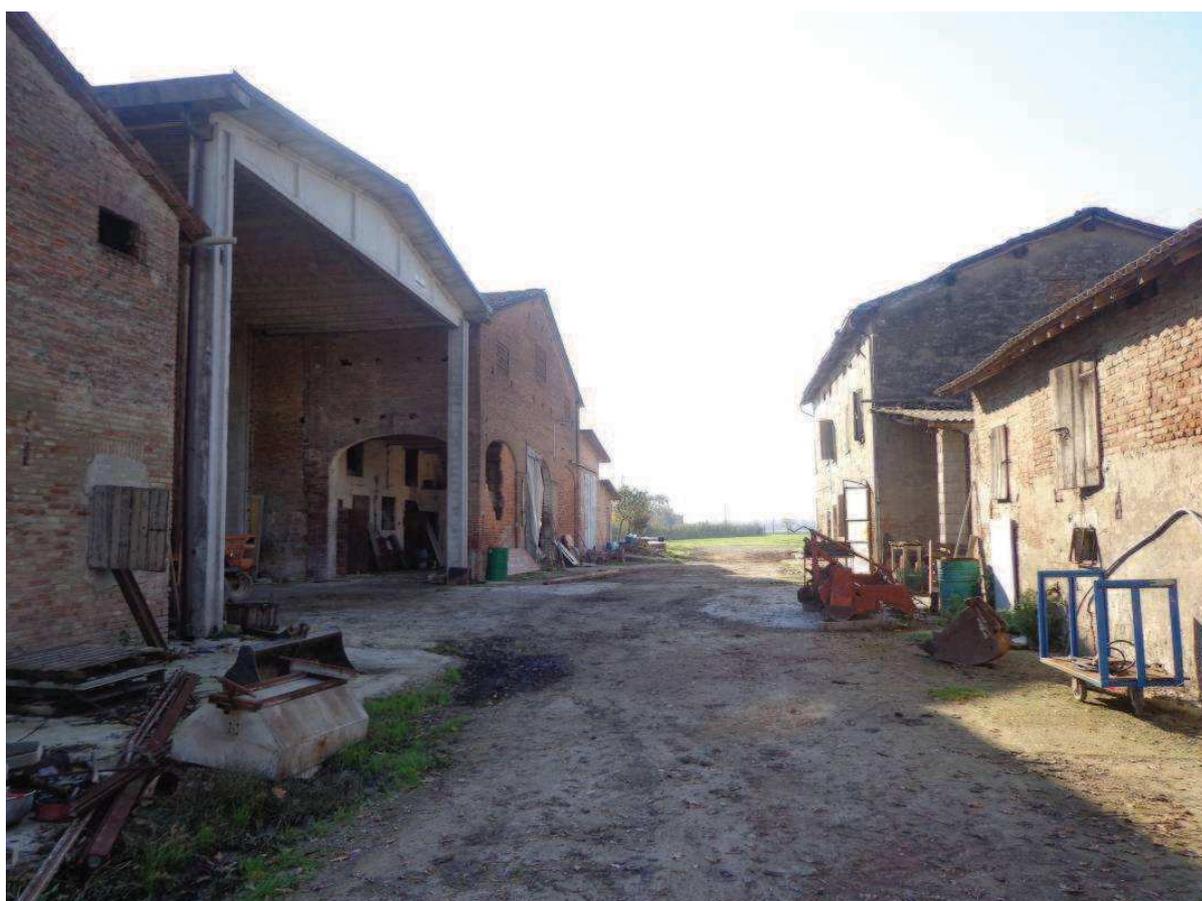
Visione d'insieme

Strutture verticali	Diffusi danni con parziali crolli. Vedi perizia asseverata assunta agli atti con prot. 9747 del 30.11.2013.	
	Strutture orizzontali		
	Copertura		
	Finiture		
	Valutazione percentuale parti crollata		
GIUDIZIO FINALE SUL VINCOLO	Confermato	Eventuali note e/o indicazioni Situazione tipologica in parte compromessa da interventi in varie epoche e aggravata dall'evento sismico con parziali crolli. L'intervento dovrà configurarsi come riordino e ripristino tipologico d'insieme e dovrà essere assoggettato ad autorizzazione paesaggistica. L'intervento deve conformarsi all'art. 27 del vigente PRG e alle Linee Guida Regionali "paesaggi da ricostruire".	
	Modificato		
	Tolto		X

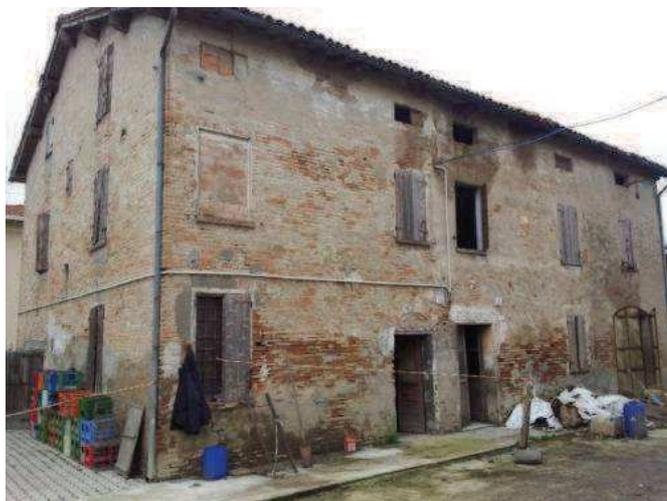
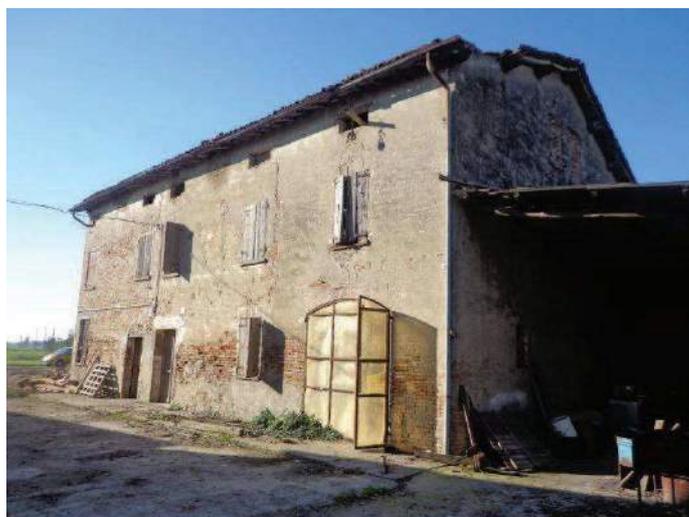
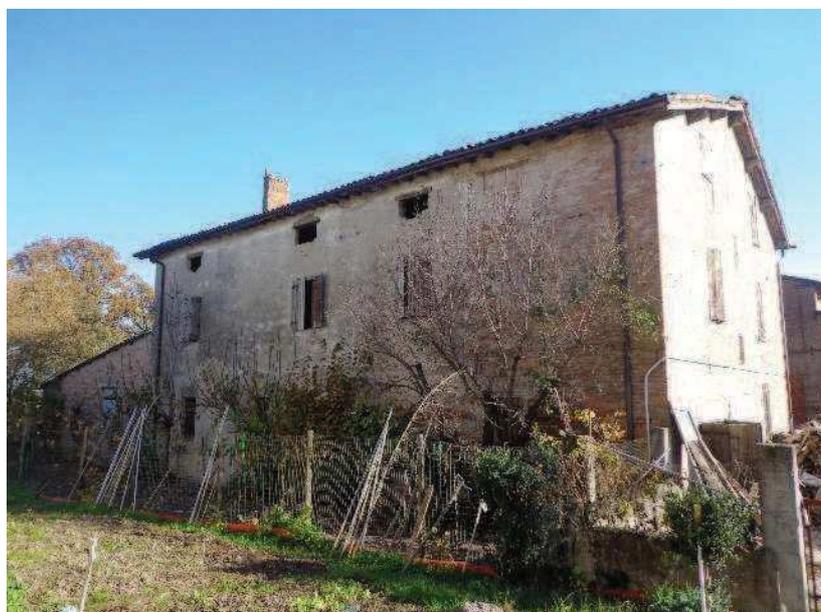
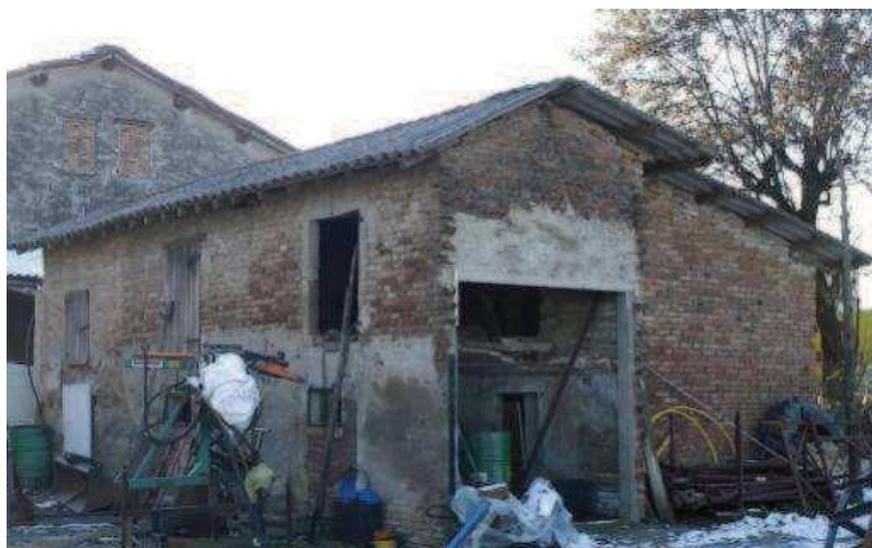
Foglio 21, Mapp. 118 Ex abitazione e pollaio

Abitazione

Pollaio adiacente all'abitazione

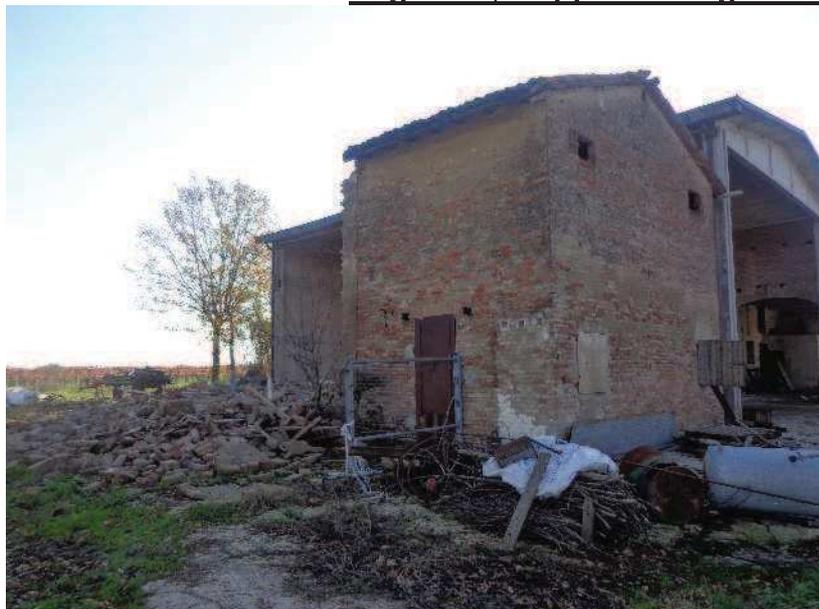
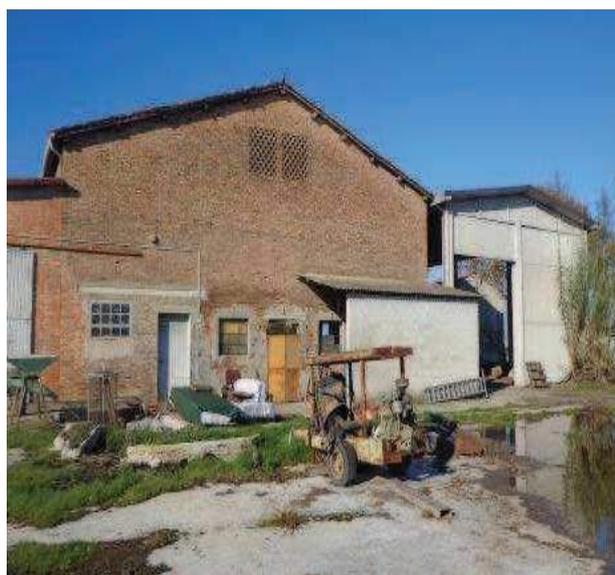
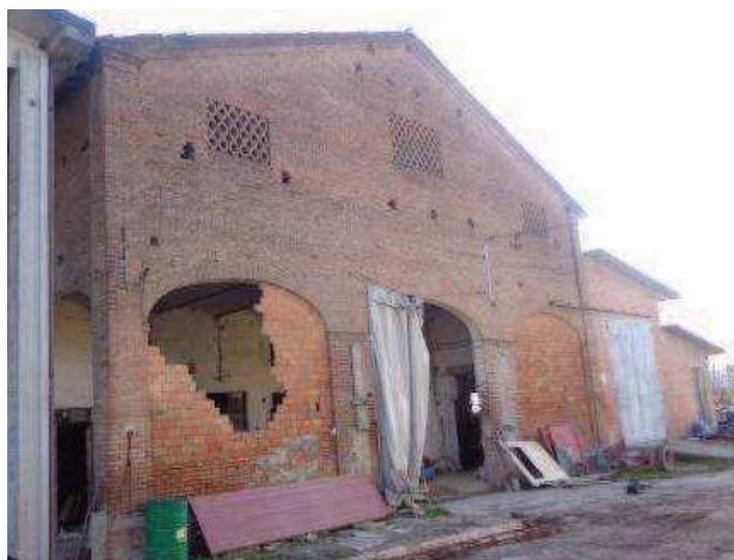
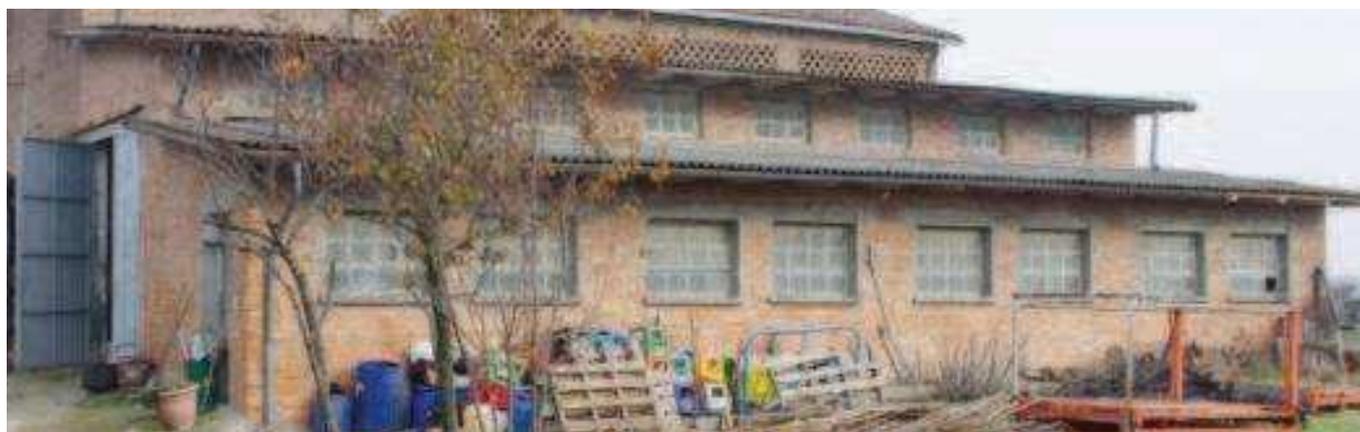
Foglio 21, Mapp. 119 magazzino e stalla

Magazzino

Ex stalla
