COMUNE DI SAN PROSPERO
(PROVINCIA DI MODENA)

P.d.R.
PIANO DELLA RICOSTRUZIONE
(L.R. n. 16/2012)

REVISIONE DEI VINCOLI
E INTERVENTI NELLE ZONE DI COMPLETAMENTO

REVISIONE DEI VINCOLI
SCHEDE

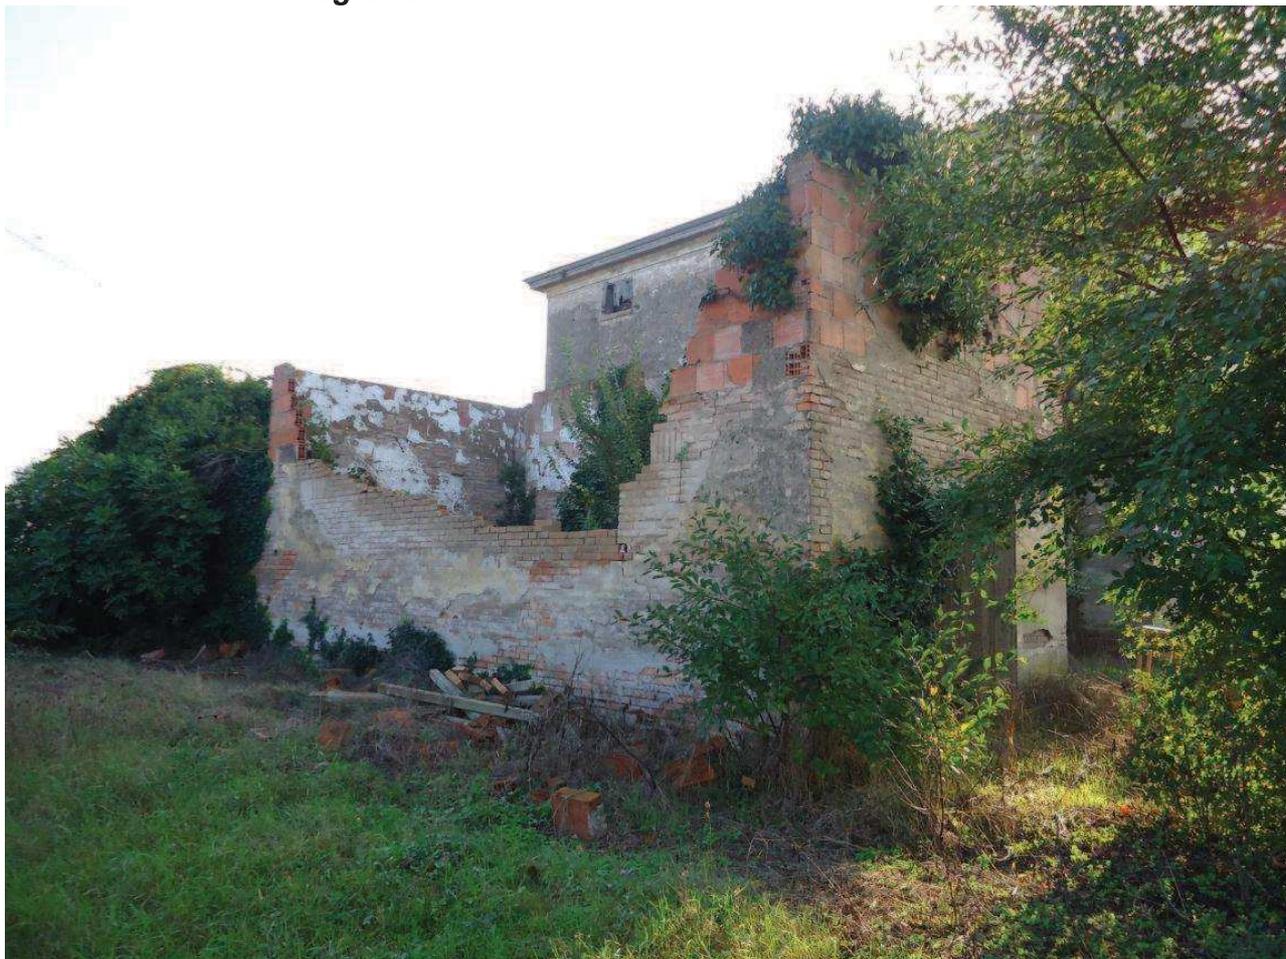
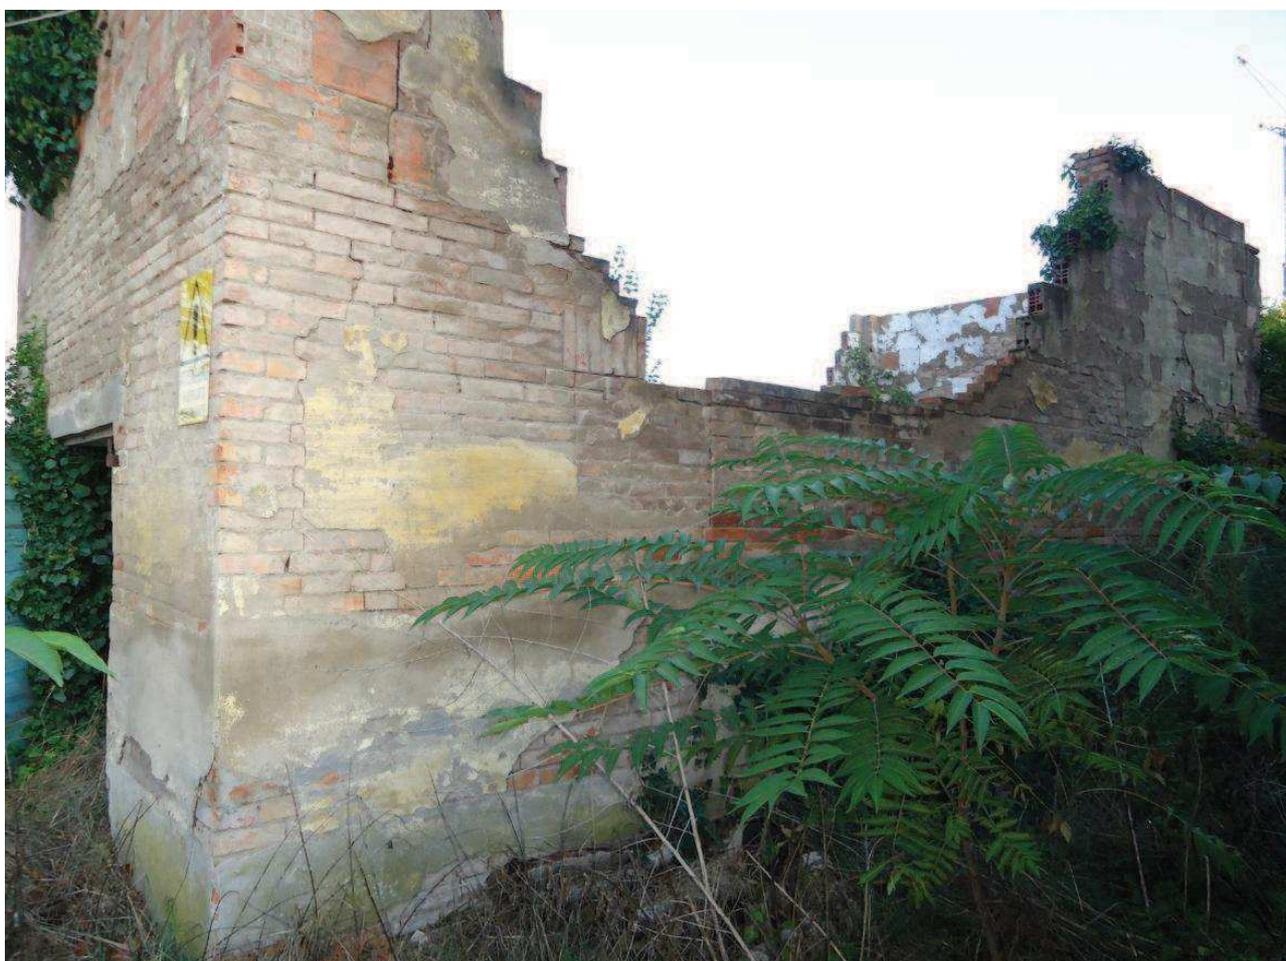
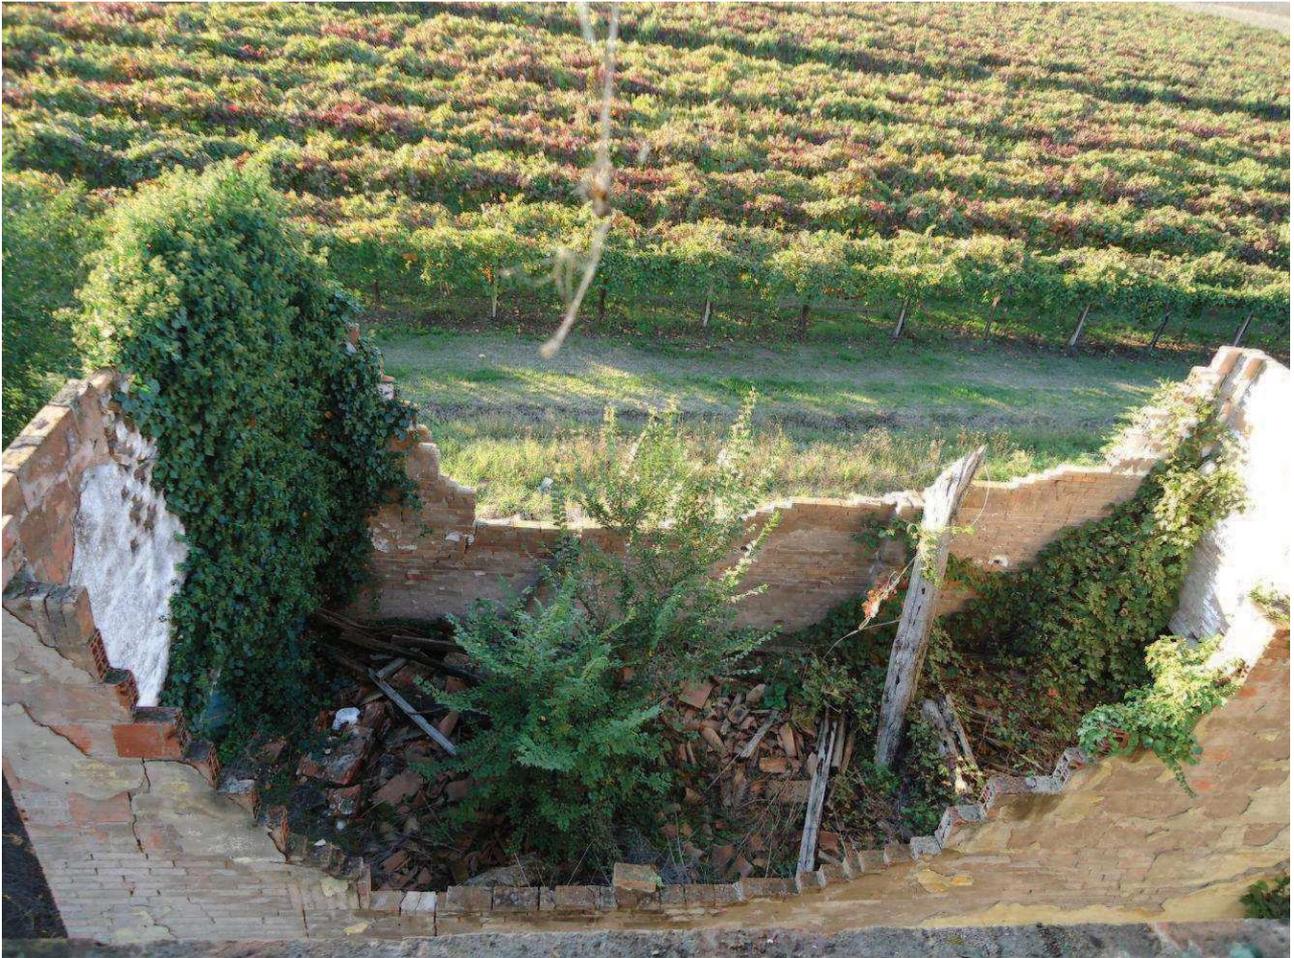
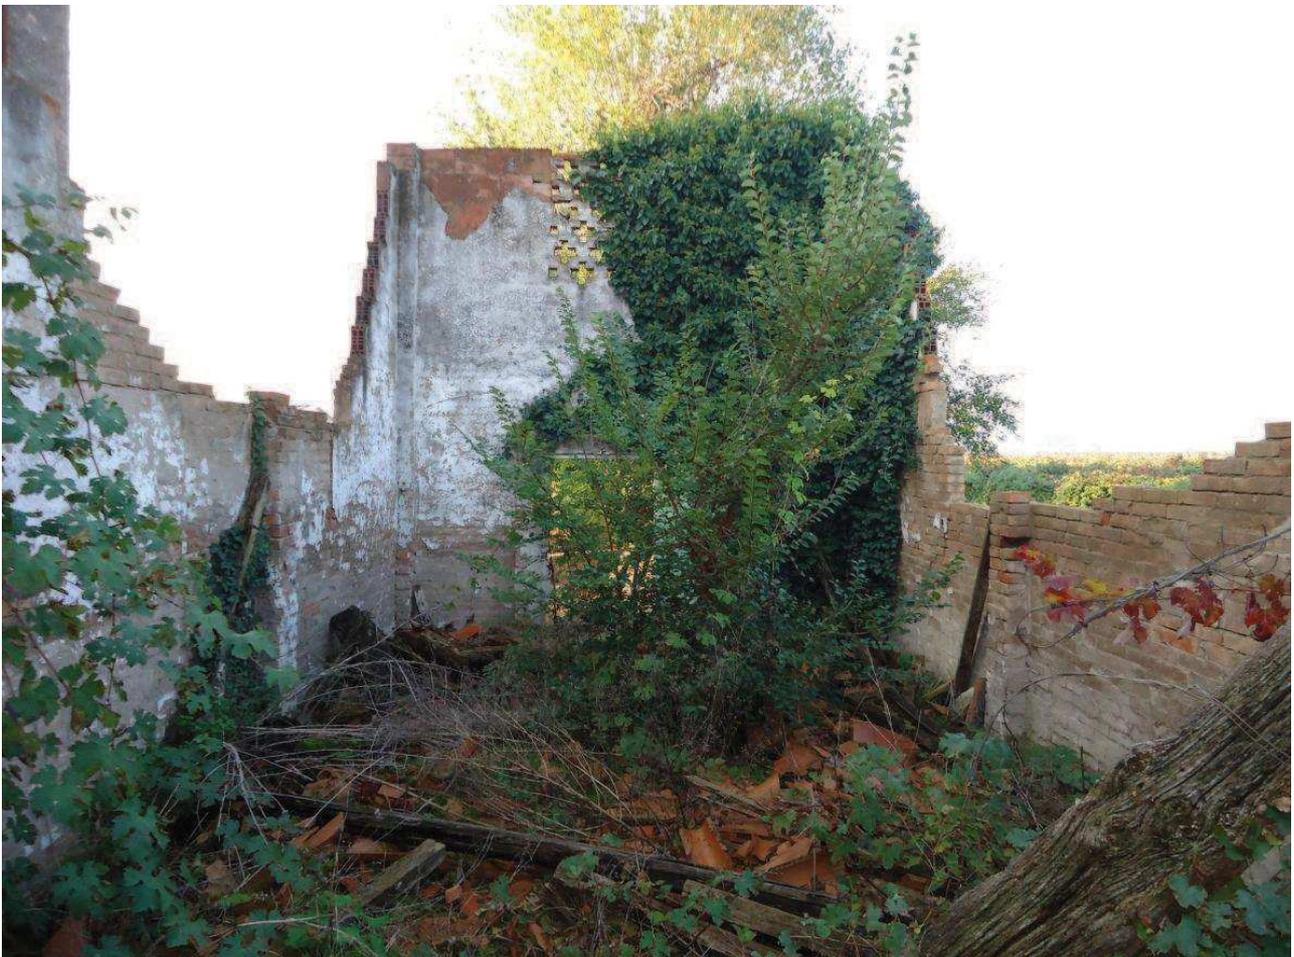
Documentazione fotografica

Strutture verticali	Danneggiate / Crollate
	Strutture orizzontali	Danneggiate / Crollate
	Copertura	Crollata
	Finiture	Danneggiate / Inesist.
	Valutazione percentuale parti crollata	80 %
Altro	Perizia asseverata assunta agli atti con prot. 9395 del 21.11.2013.	
GIUDIZIO FINALE SUL VINCOLO	Confermato	Eventuali note e/o indicazioni L'intervento deve conformarsi all'art. 27 del vigente PRG e alle Linee Guida Regionali "paesaggi da ricostruire".
	Modificato	
	Tolto

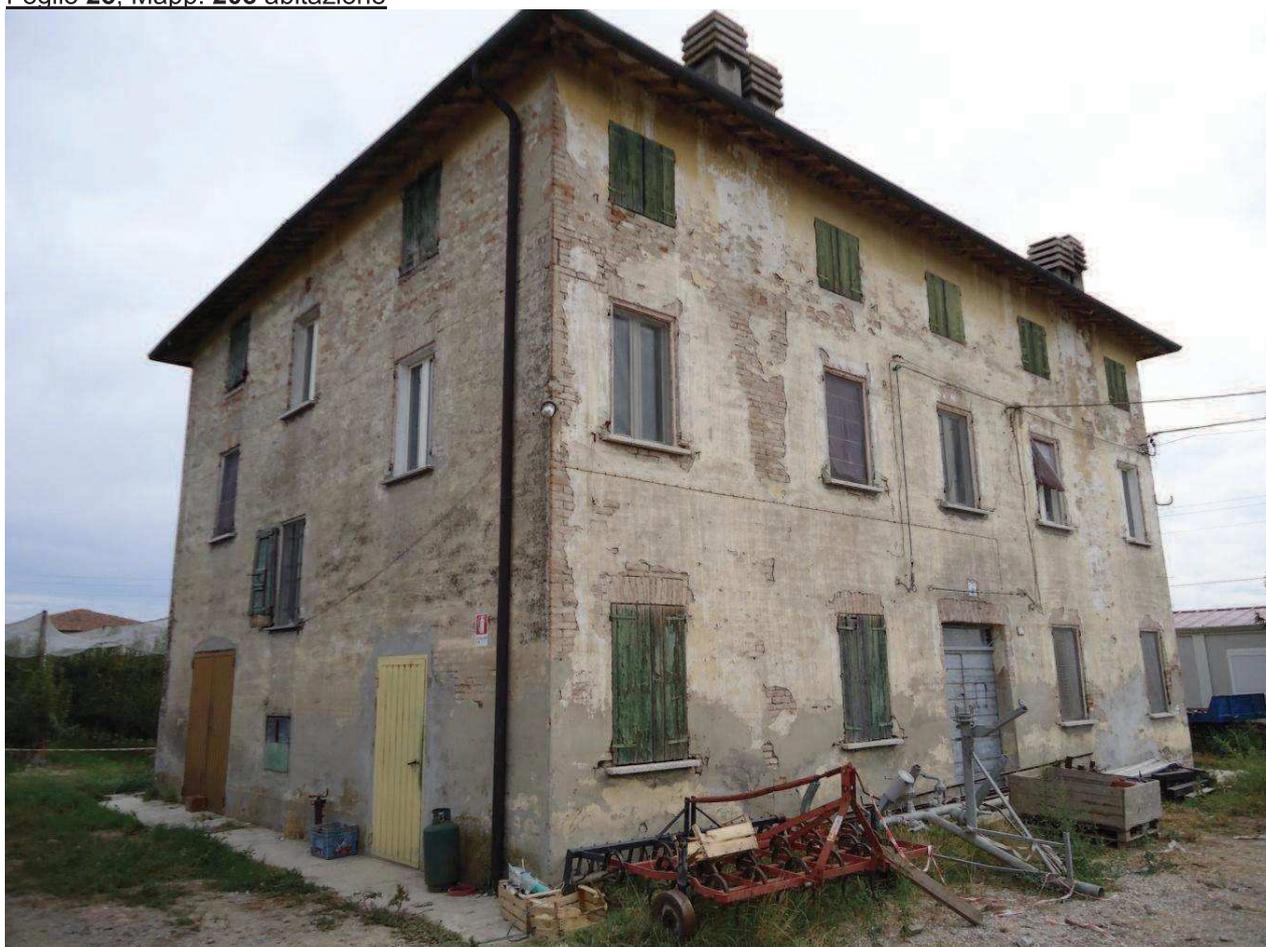
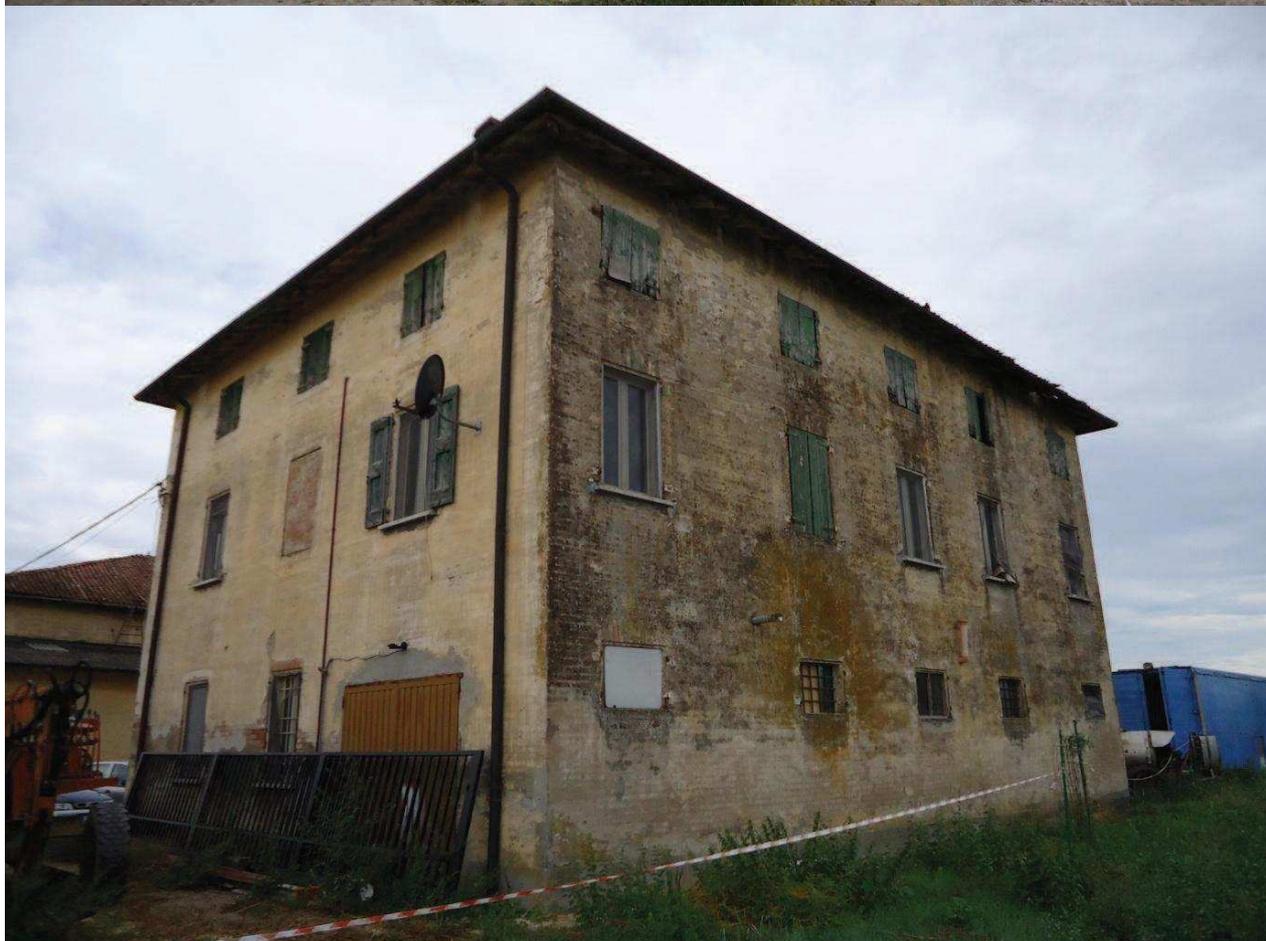
Foglio 25, Mapp. 205 abitazione

E	Strutture verticali	Vedi perizie asseverate assunte agli atti con prot. 9396 del 21.11.2013.
		Strutture orizzontali	
		Copertura	
		Finiture	
		Valutazione percentuale parti crollata	
		Altro	
GIUDIZIO FINALE SUL VINCOLO	Confermato	Eventuali note e/o indicazioni L'intervento deve conformarsi all'art. 27 del vigente PRG e alle Linee Guida Regionali "paesaggi da ricostruire".	
	Modificato		
	Tolto		X
In allegato estratto catastale e documentazione fotografica.

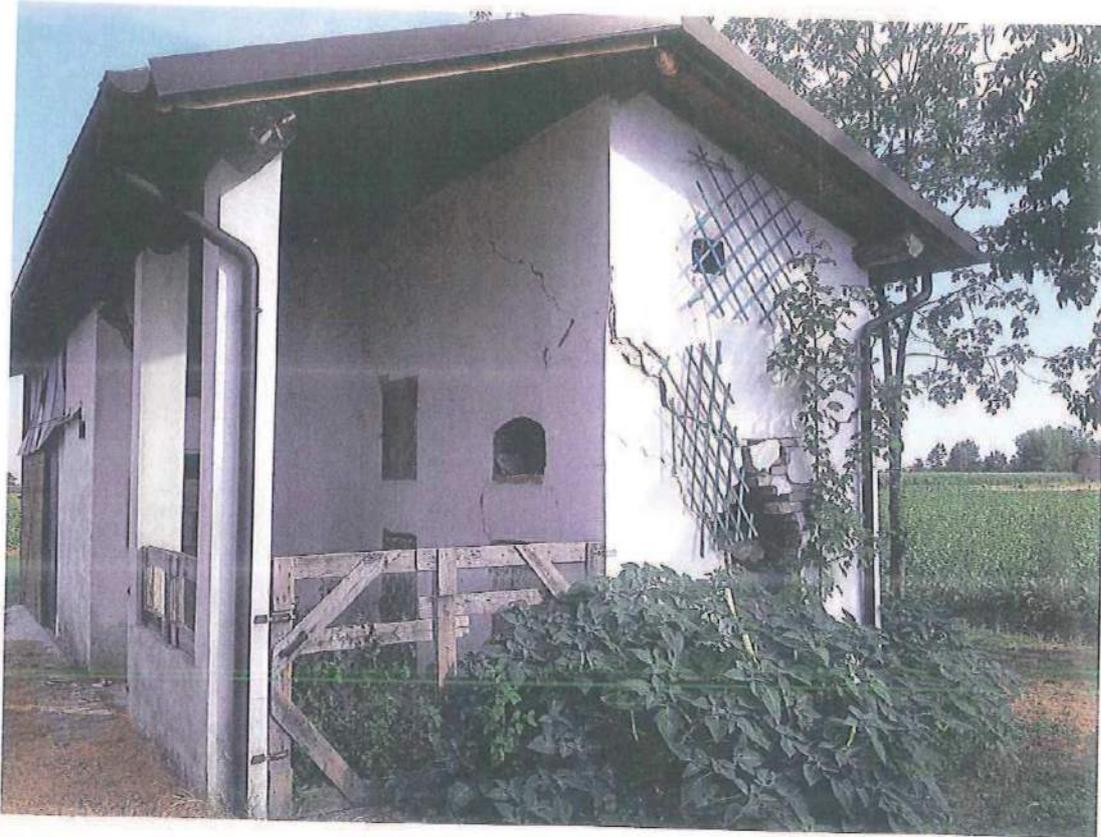
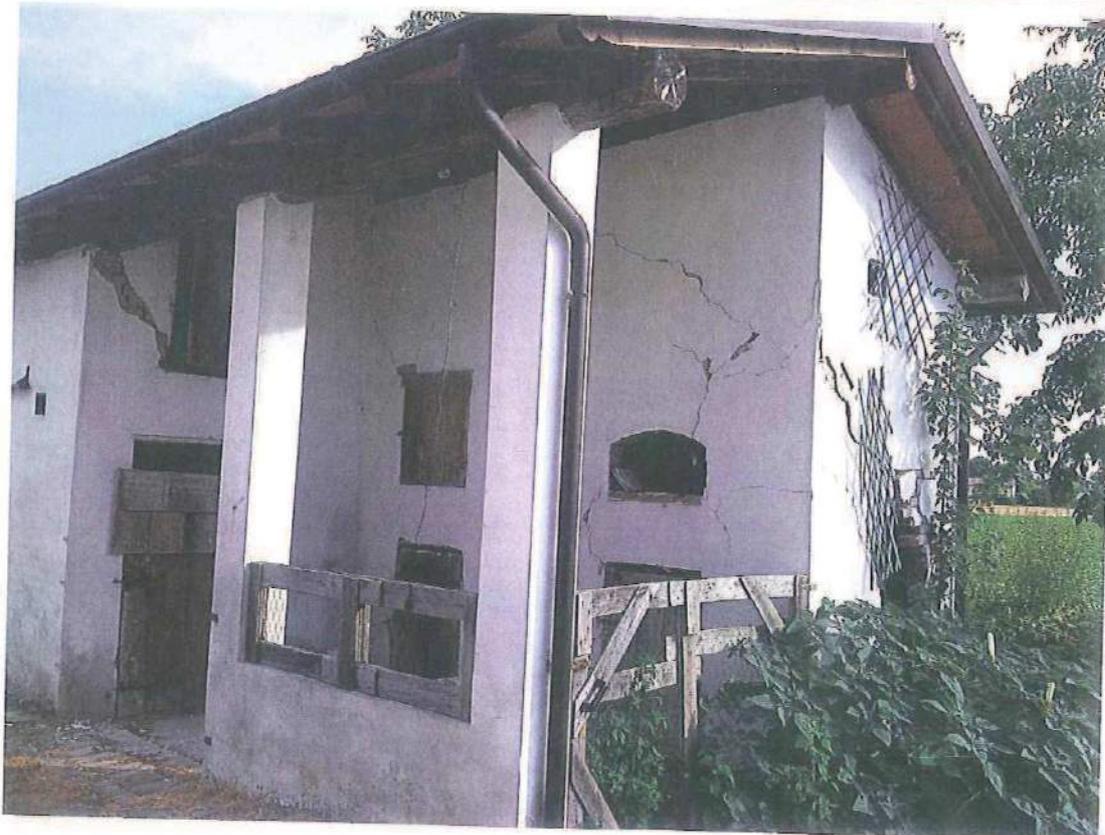
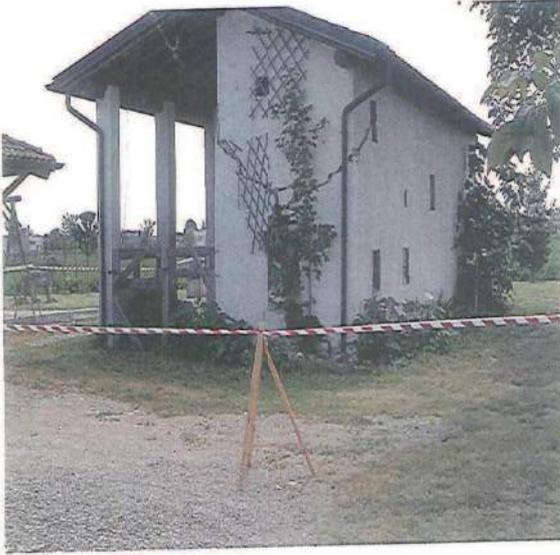
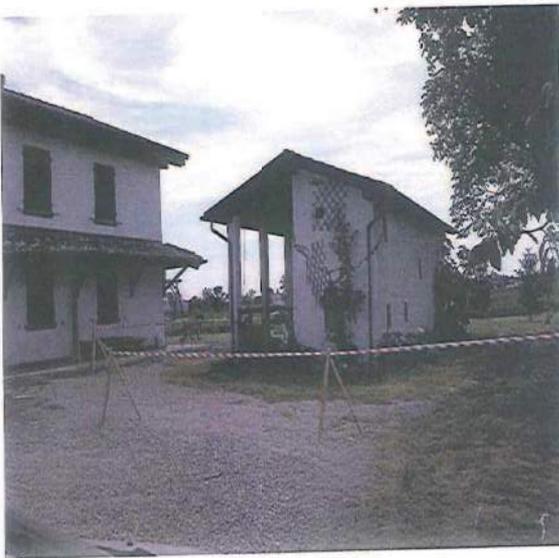
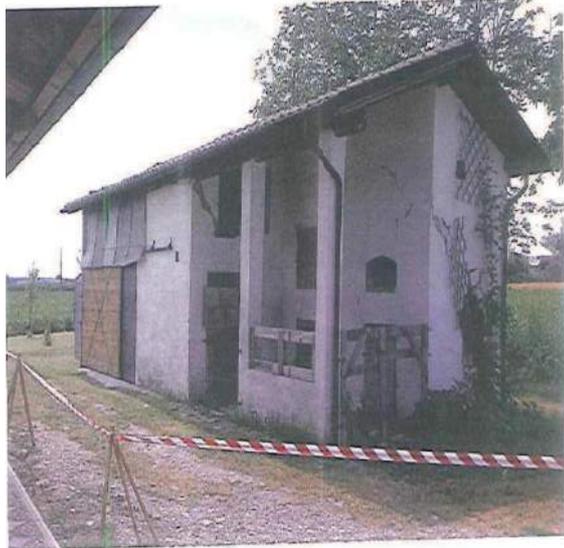
Documentazione fotografica

CLASSIFICAZIONE DEL DANNO SCHEDA AEDES	VALUTAZIONE DEL DANNO STRUTTURALE E FUNZIONALE IN ORDINE AL MANTENIMENTO O MENO DEL VINCOLO		
	E	Strutture verticali	Come da relazione asseverata assunta agli atti con prot. 9482 del 22.11.2013.
		Strutture orizzontali	
		Copertura	
		Finiture	
		Valutazione percentuale parti crollata	
		Altro	
GIUDIZIO FINALE SUL VINCOLO	Confermato	Eventuali note e/o indicazioni Viste le condizioni determinate dal sisma, le caratteristiche tipologiche, la situazione ambientale, si ritiene la rimozione del vincolo compatibile. L'intervento di demolizione e ricostruzione deve conformarsi all'art. 27 del vigente PRG e alle Linee Guida Regionali "paesaggi da ricostruire".	
	Modificato		
	Tolto		X

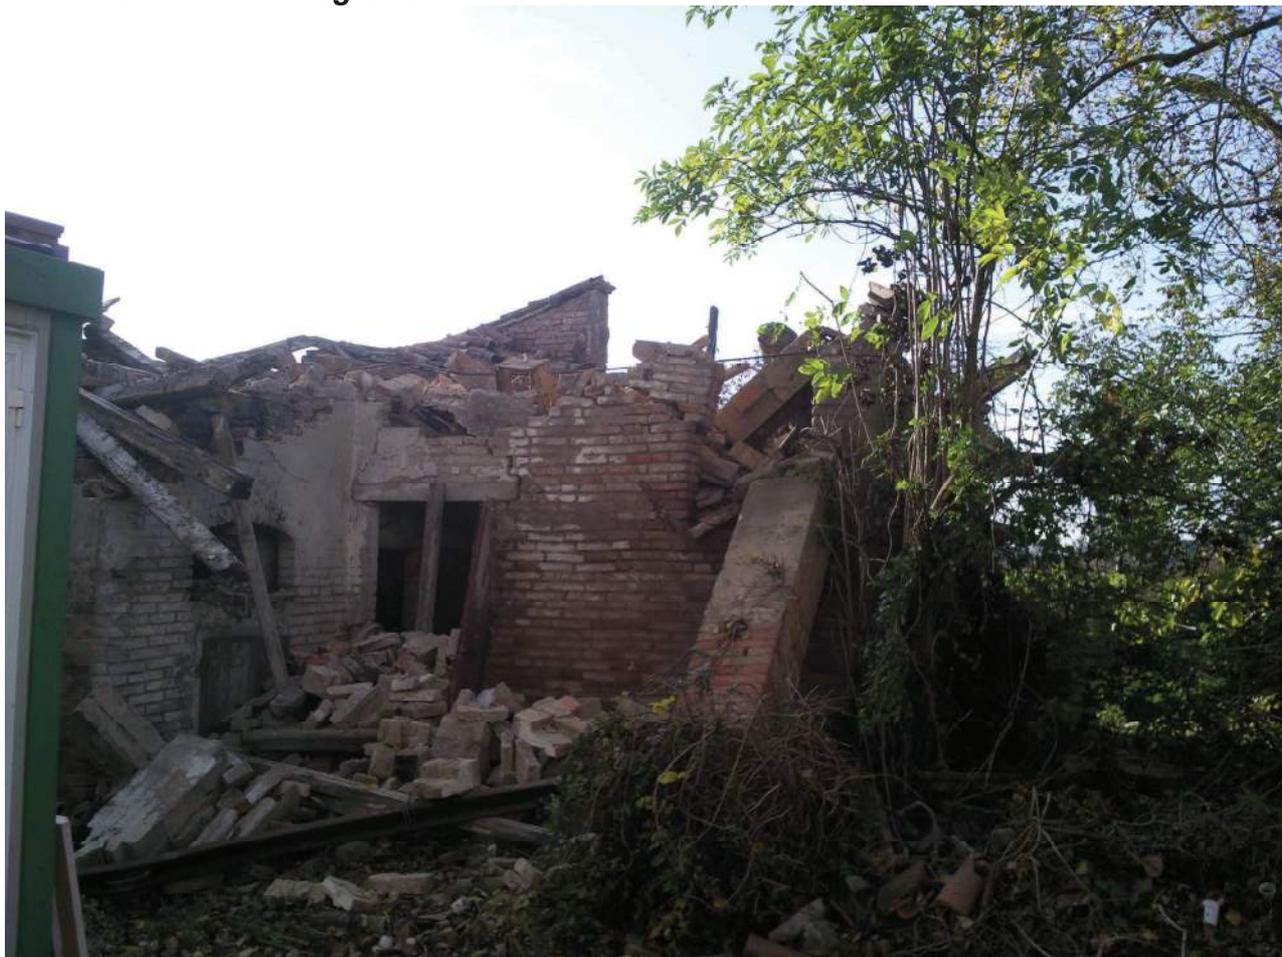
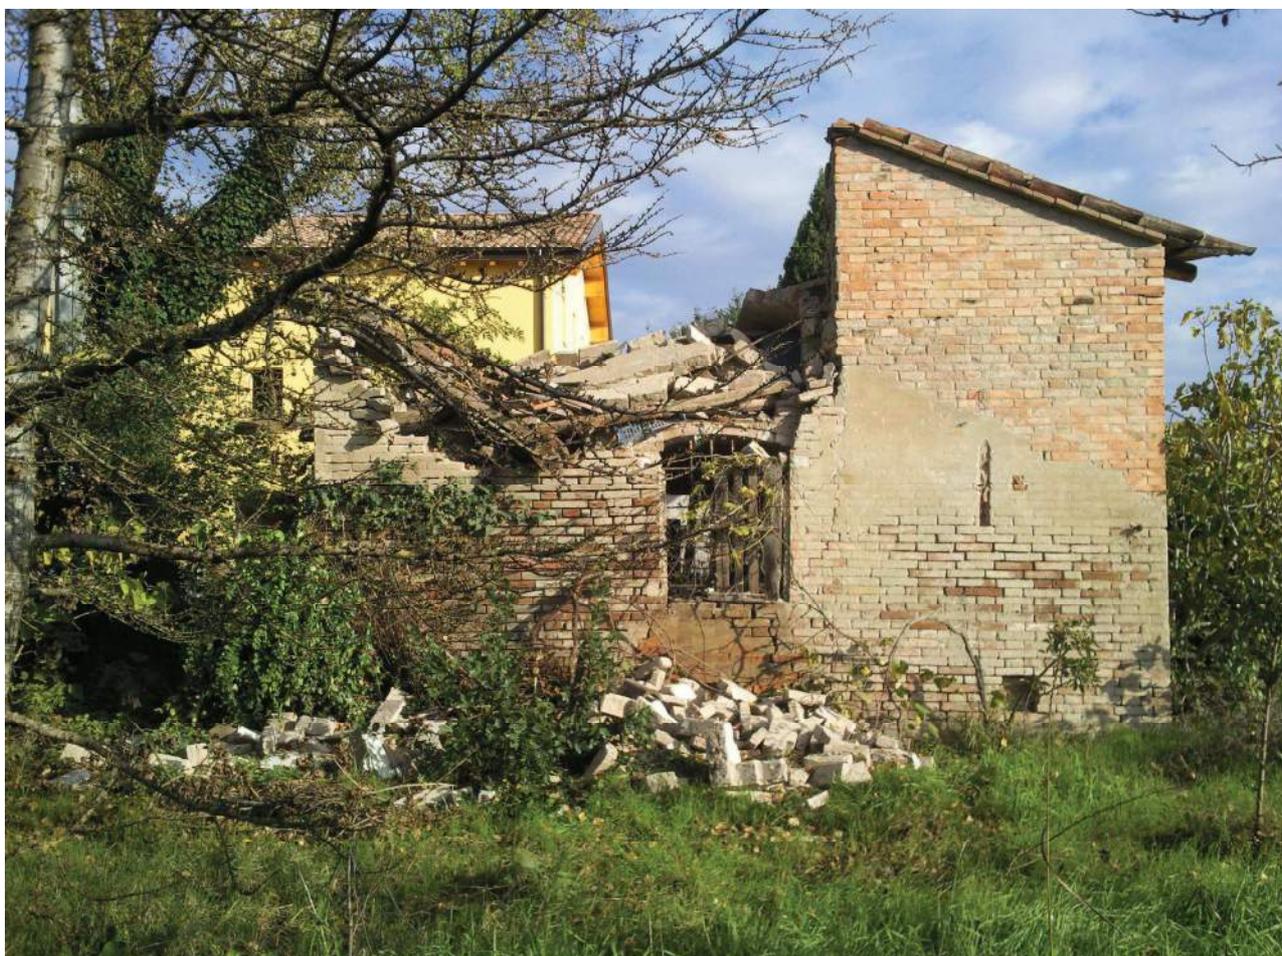
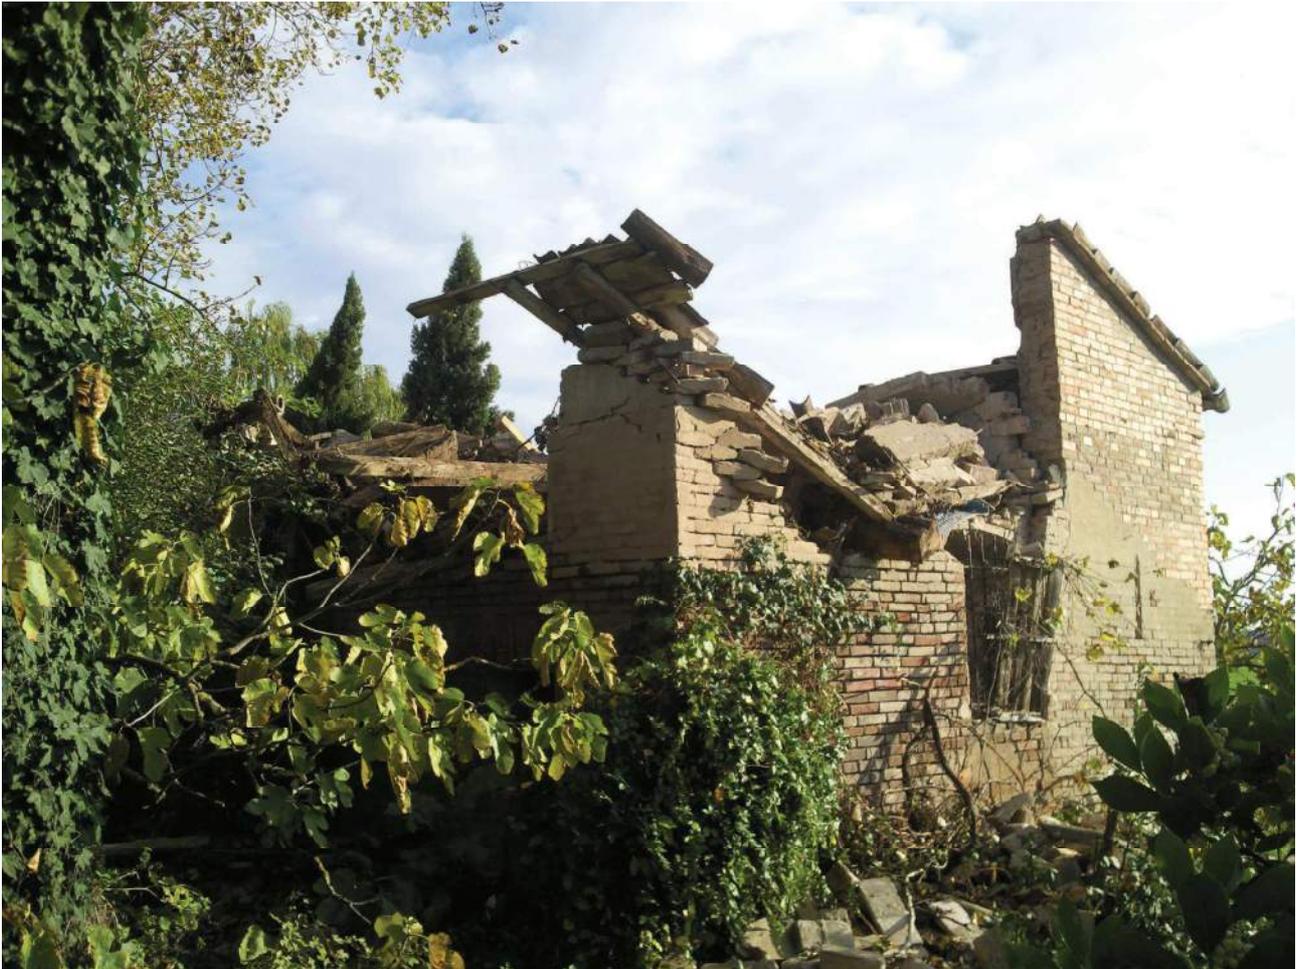
Documentazione fotografica

Strutture verticali	Danni rilevanti con crollo
	Strutture orizzontali	Danni rilevanti con crollo
	Copertura	Danni rilevanti con crollo
	Finiture	Danni rilevanti
	Valutazione percentuale parti crollata	50% circa
	Altro	Perizia asseverata assunta agli atti con prot. 9451 del 22.11.2013.
GIUDIZIO FINALE SUL VINCOLO	Confermato	Eventuali note e/o indicazioni Considerate le condizioni attuali si ritiene compatibile la rimozione del vincolo. L'intervento deve conformarsi all'art. 27 del vigente PRG e alle Linee Guida Regionali "paesaggi da ricostruire".
	Modificato	
	Tolto	X

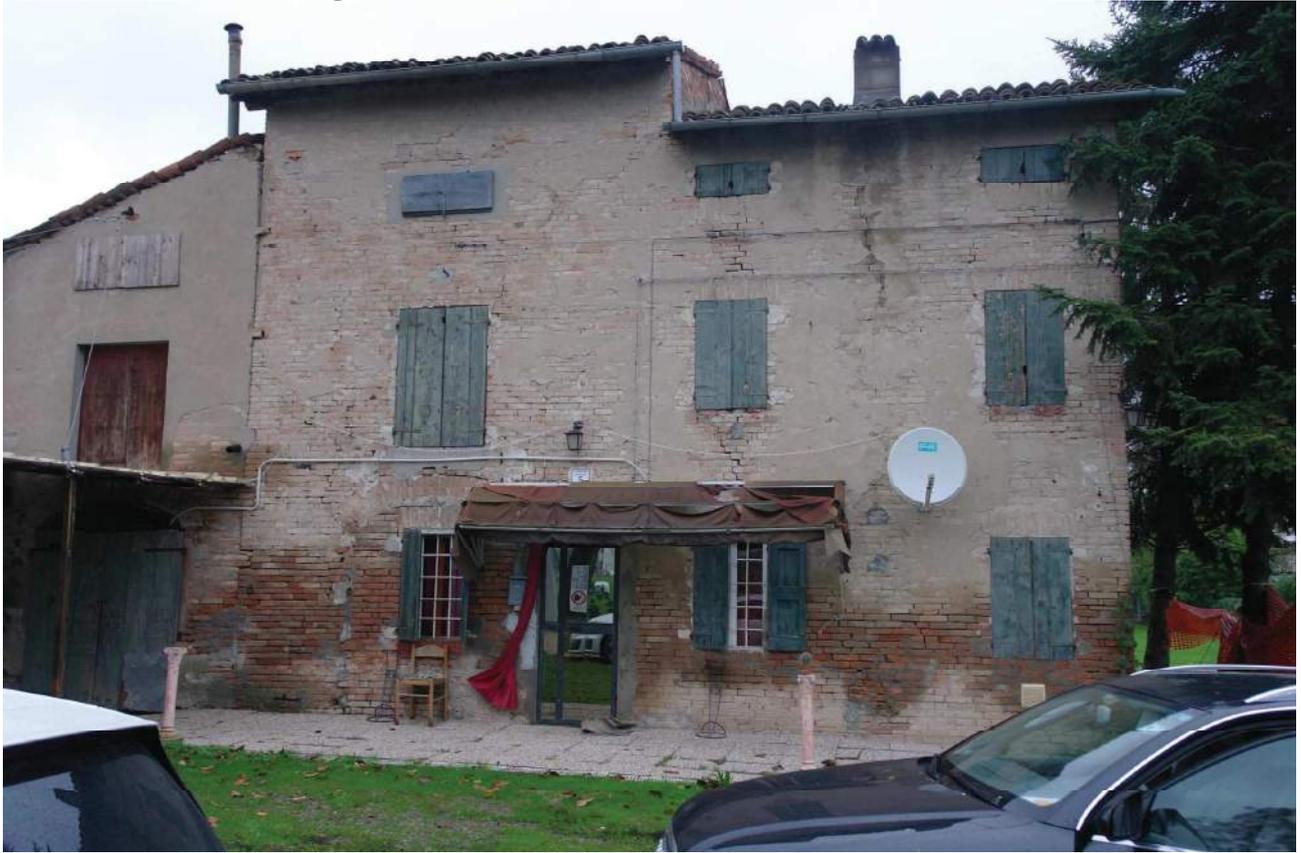
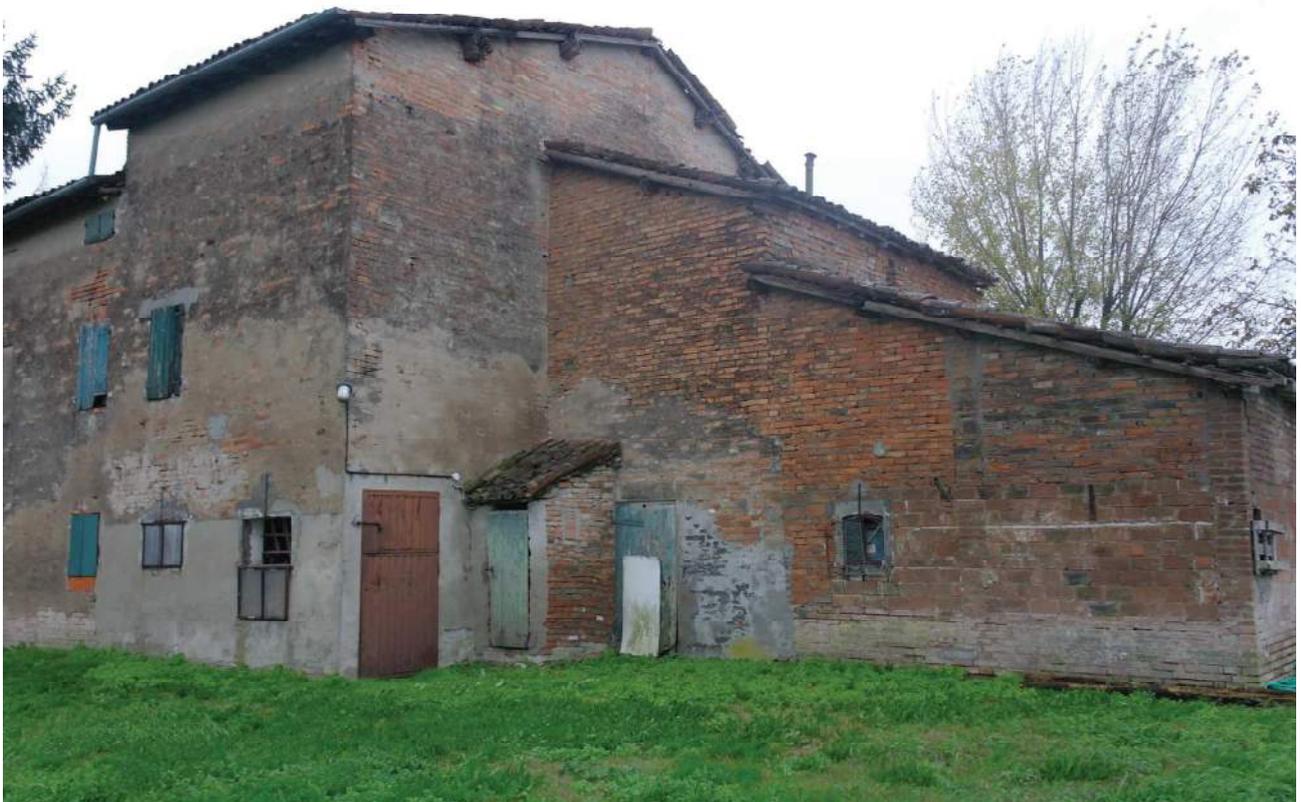
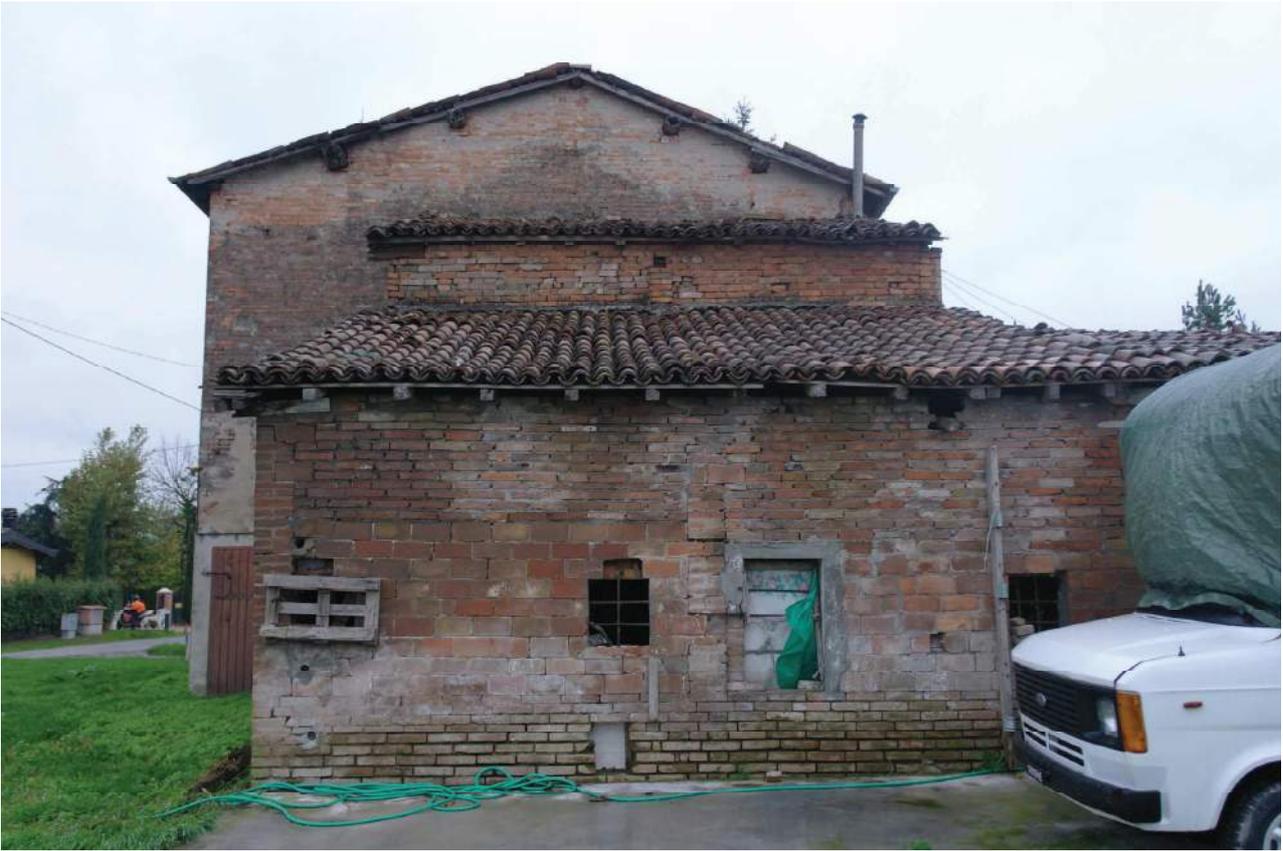
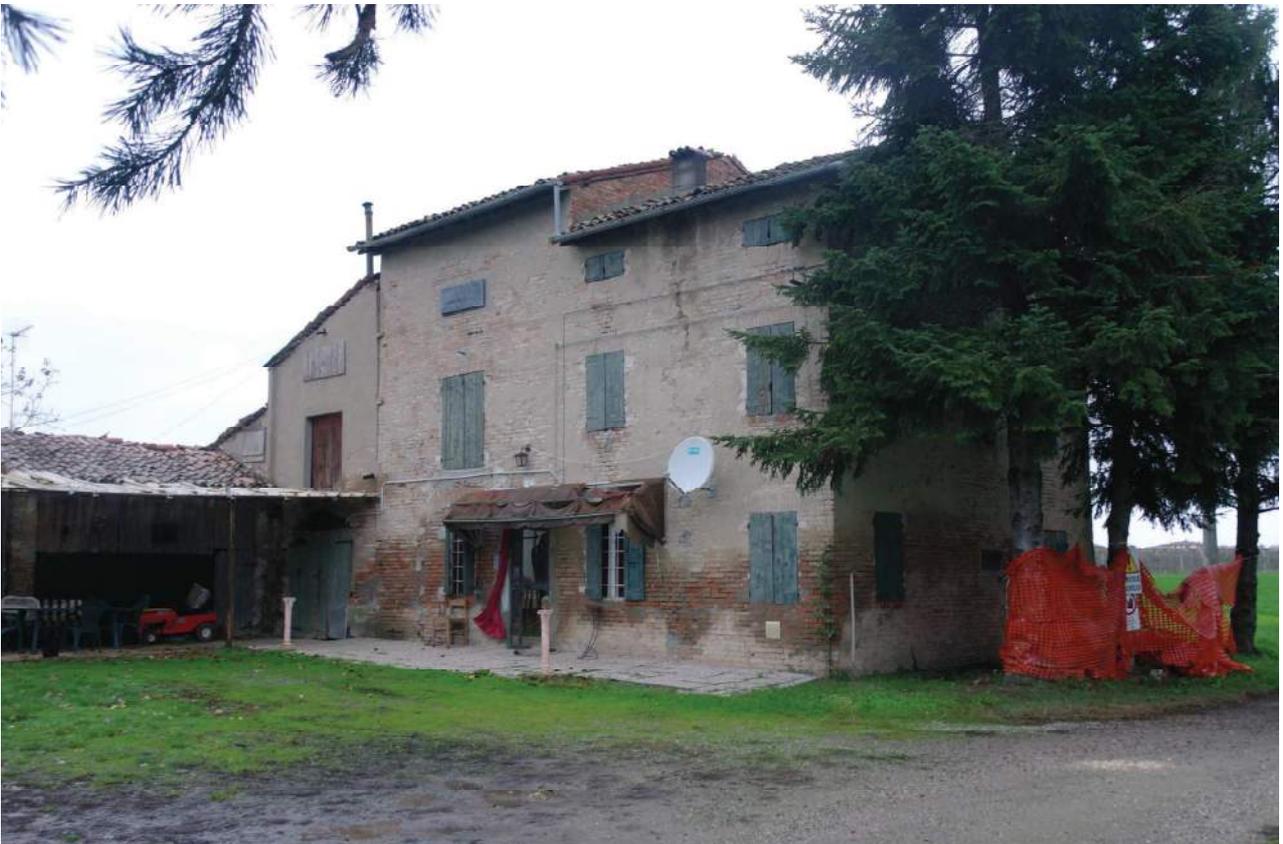
Documentazione fotografica

ATTUALE	Inagibile
CLASSIFICAZIONE DEL DANNO SCHEDA AEDES E	VALUTAZIONE DEL DANNO STRUTTURALE E FUNZIONALE IN ORDINE AL MANTENIMENTO O MENO DEL VINCOLO	
	Strutture verticali	Danni diffusi come da relazione asseverata assunta agli atti con prot. 9450 del 22.11.2013.
	Strutture orizzontali	
	Copertura	
	Finiture	
	Valutazione percentuale parti crollata	
Altro		
GIUDIZIO FINALE SUL VINCOLO	Confermato	<input checked="" type="checkbox"/>
	Modificato	
	Tolto	
Eventuali note e/o indicazioni Considerato l'aspetto tipologico e lo stato determinato dal terremoto, si ritiene compatibile la rimozione del vincolo. La ricostruzione dovrà configurarsi come riordino tipologico d'insieme. L'intervento deve conformarsi all'art. 27 del vigente PRG e alle Linee Guida Regionali "paesaggi da ricostruire".		
In allegato estratto catastale e documentazione fotografica.
