COMUNE DI SAN PROSPERO
(PROVINCIA DI MODENA)

P.d.R.
PIANO DELLA RICOSTRUZIONE
(L.R. n. 16/2012)

REVISIONE DEI VINCOLI
E INTERVENTI NELLE ZONE DI COMPLETAMENTO

REVISIONE DEI VINCOLI
SCHEDE

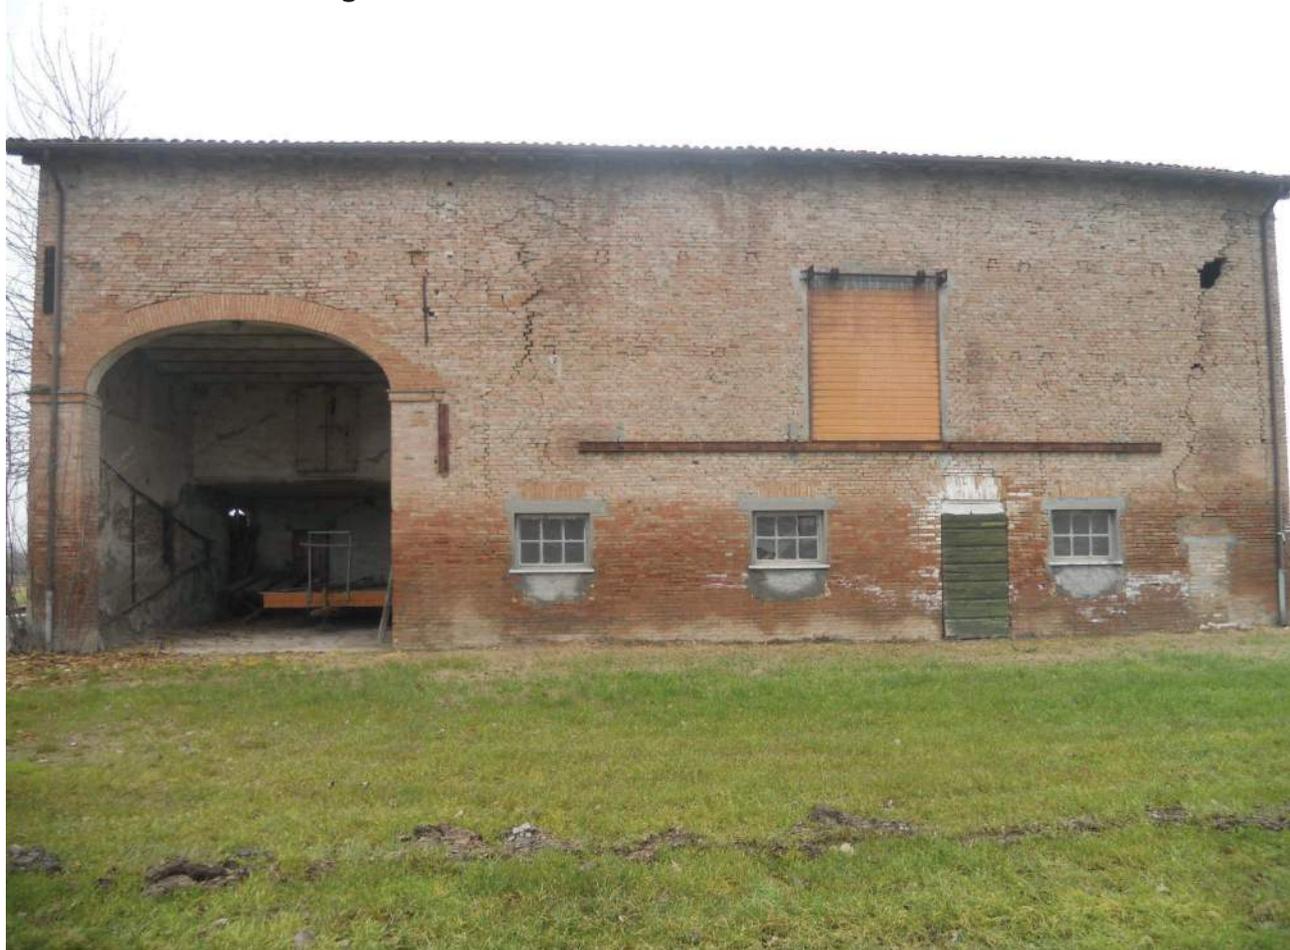
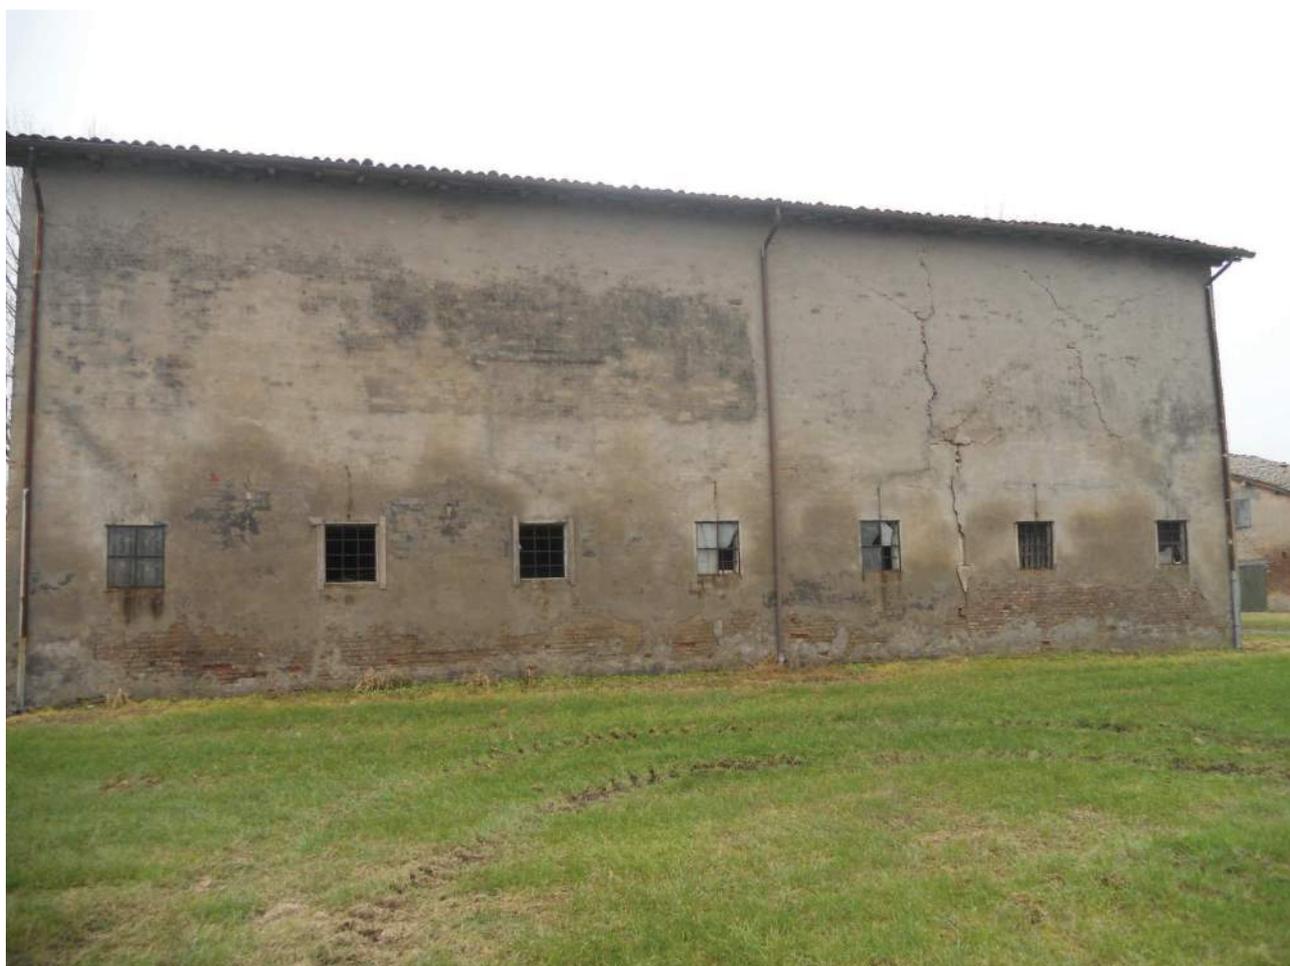
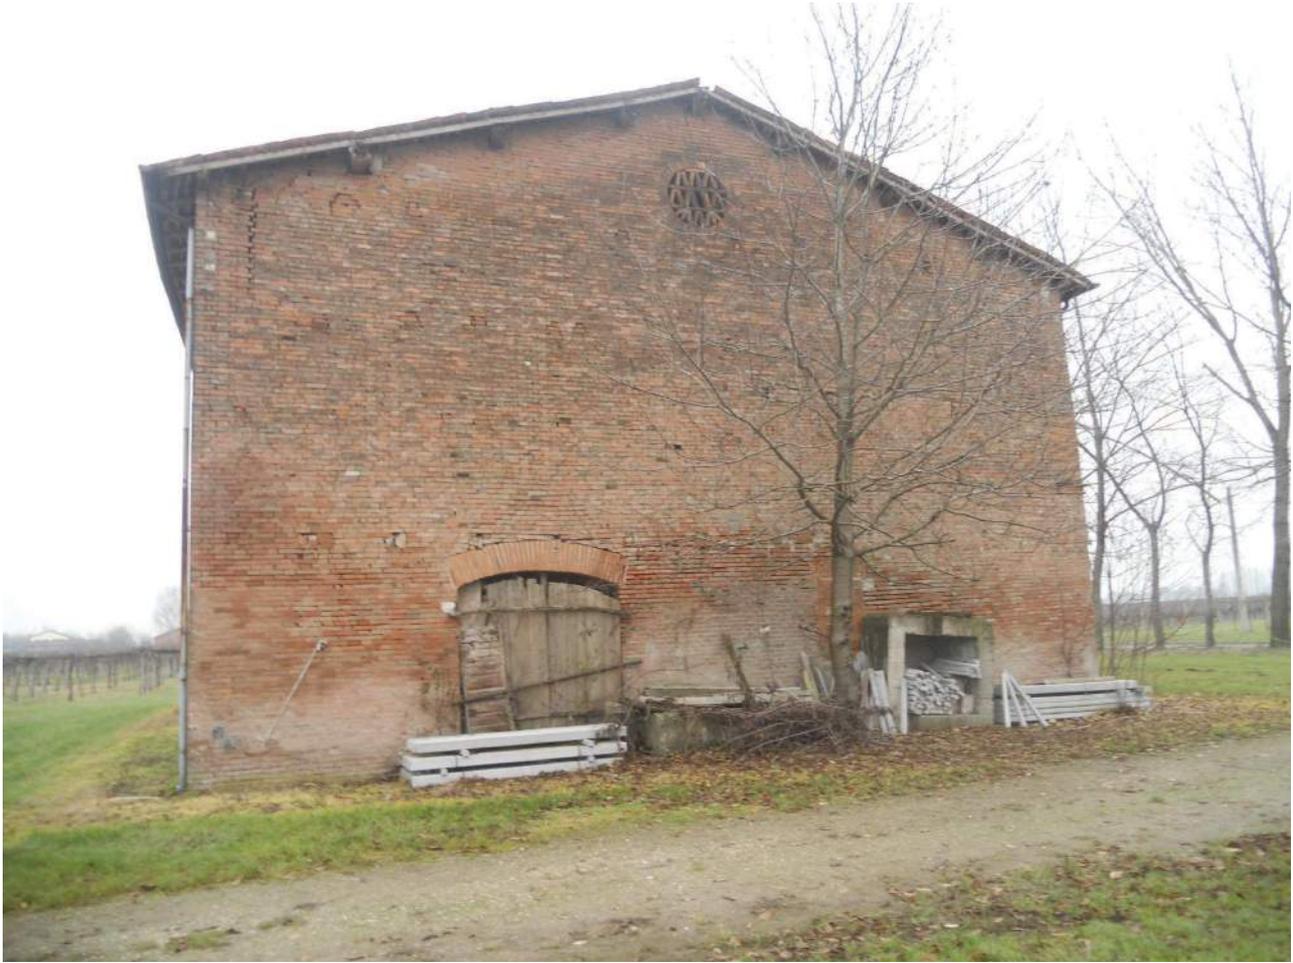
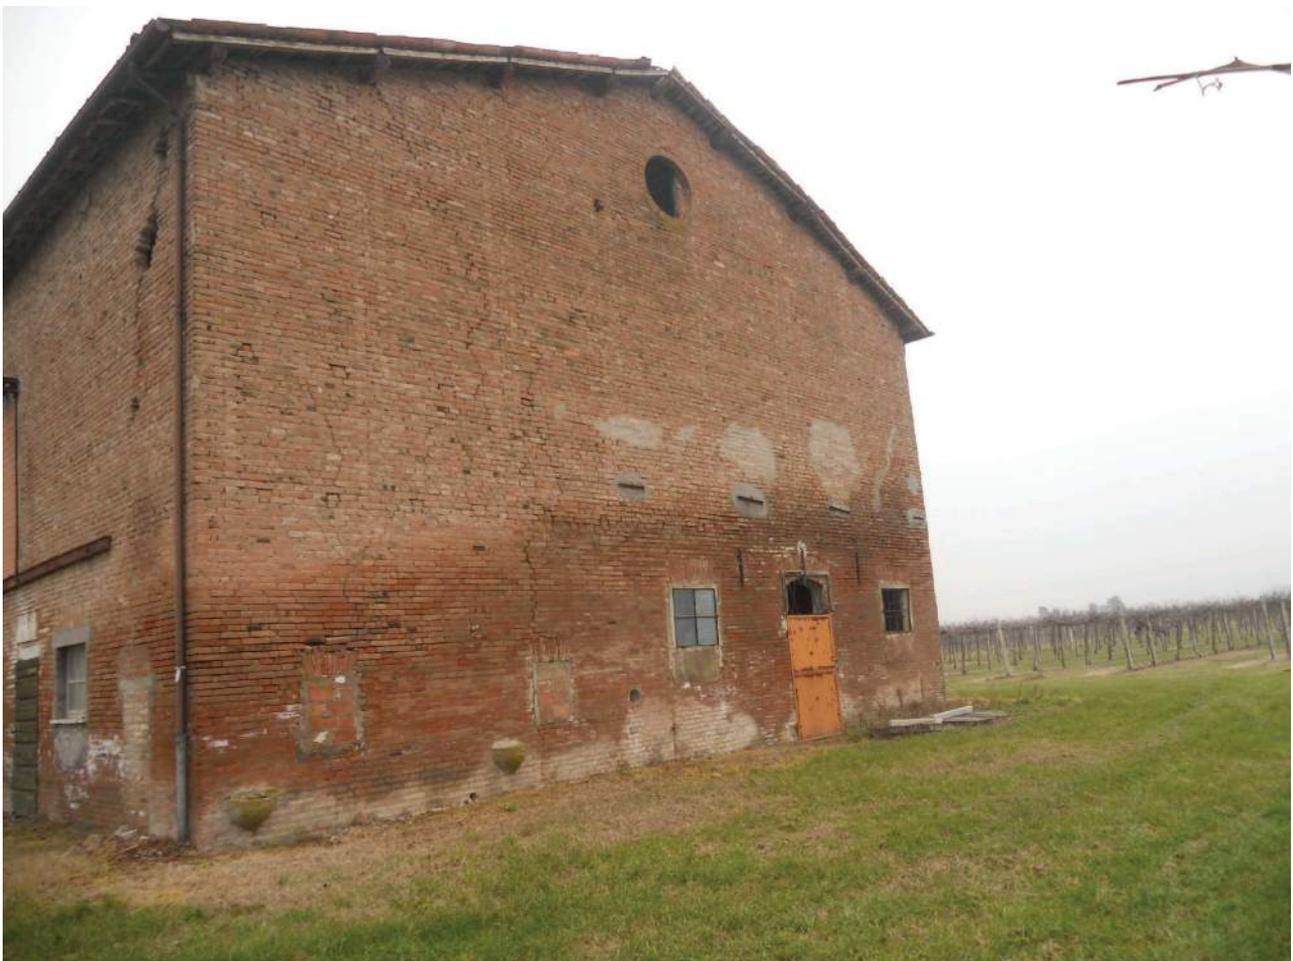
Documentazione fotografica

Strutture verticali	Danni diffusi come da relazione asseverata assunta agli atti con prot. 9448 del 22.11.2013.	
	Strutture orizzontali		
	Copertura		
	Finiture		
	Valutazione percentuale parti crollata		
Altro			
GIUDIZIO FINALE SUL VINCOLO	Confermato	Eventuali note e/o indicazioni Considerato il modesto valore tipologico e la situazione determinata dal sisma, si ritiene la soppressione del vincolo ammissibile. La ricostruzione dovrà in linea di massima riproporre la tipologia a corte aperta del complesso. L'intervento deve conformarsi all'art. 27 del vigente PRG e alle Linee Guida Regionali "paesaggi da ricostruire".	
	Modificato		
	Tolto		X

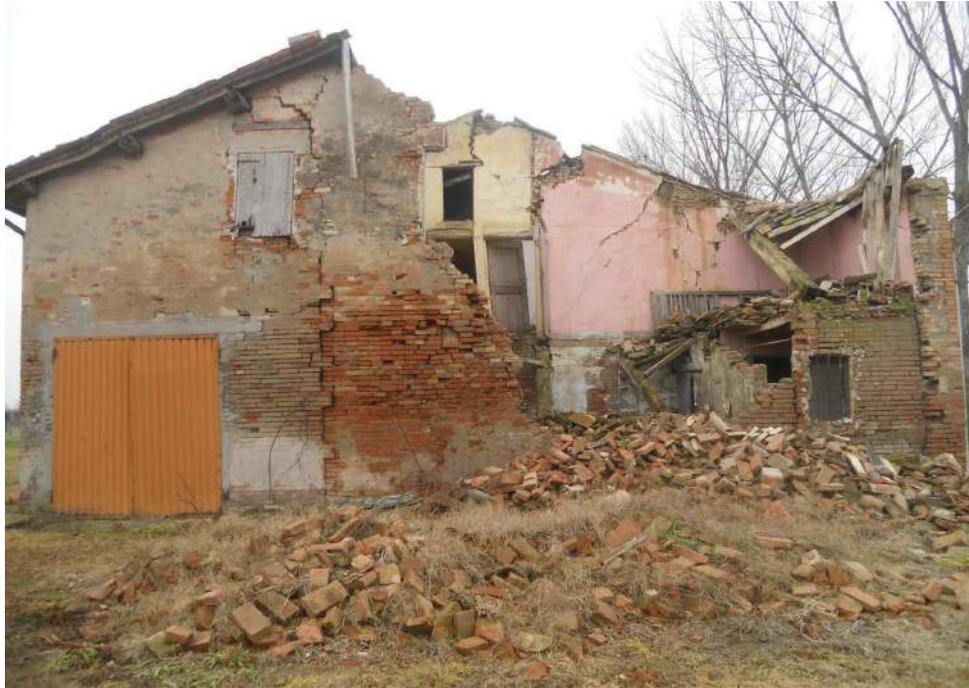
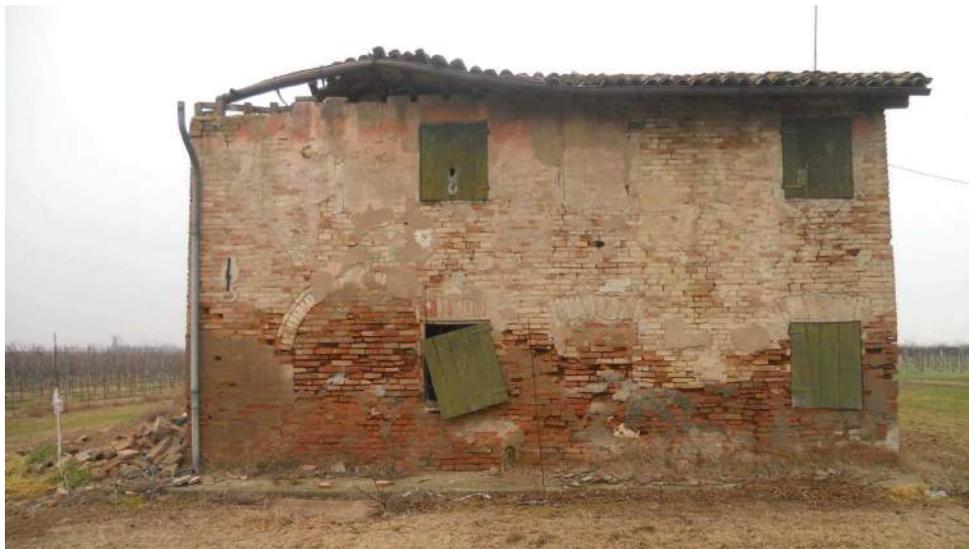
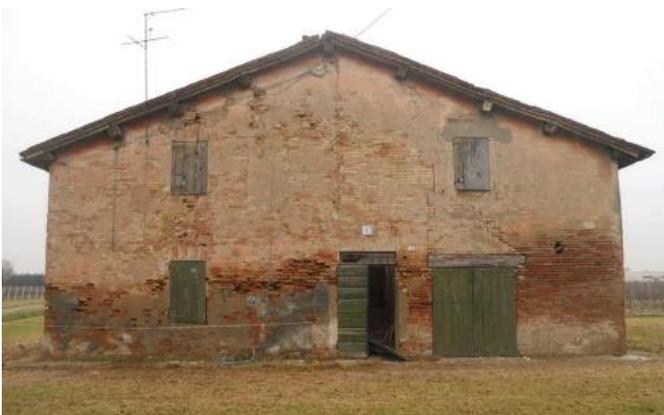
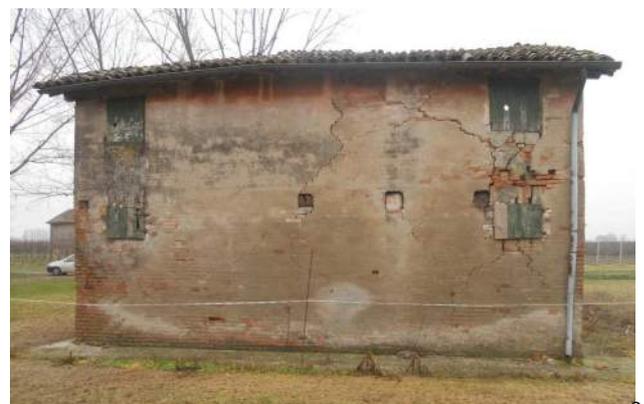
Foglio 6, Mapp. 7 abitazione

CLASSIFICAZIONE DEL DANNO SCHEDA AEDES E	VALUTAZIONE DEL DANNO STRUTTURALE E FUNZIONALE IN ORDINE AL MANTENIMENTO O MENO DEL VINCOLO	
	Strutture verticali	Danni diffusi con parziali crolli. Vedi perizia asseverata assunta agli atti con prot. 9446 del 22.11.2013.
	Strutture orizzontali	
	Copertura	
	Finiture	
Valutazione percentuale parti crollata		
GIUDIZIO FINALE SUL VINCOLO	Confermato	
	Modificato	
	Tolto	X
Eventuali note e/o indicazioni Considerate le attuali condizioni, si ritiene la rimozione del vincolo ammissibile. L'intervento dovrà comprendere l'intero complesso, riproponendo l'assetto tipologico a corte aperta, pur con le necessarie modifiche. Vedi scheda n° 45 (Tenuta Forcirola F. 6, M. 9). L'intervento deve conformarsi all'art. 27 del vigente PRG e alle Linee Guida Regionali “paesaggi da ricostruire”.

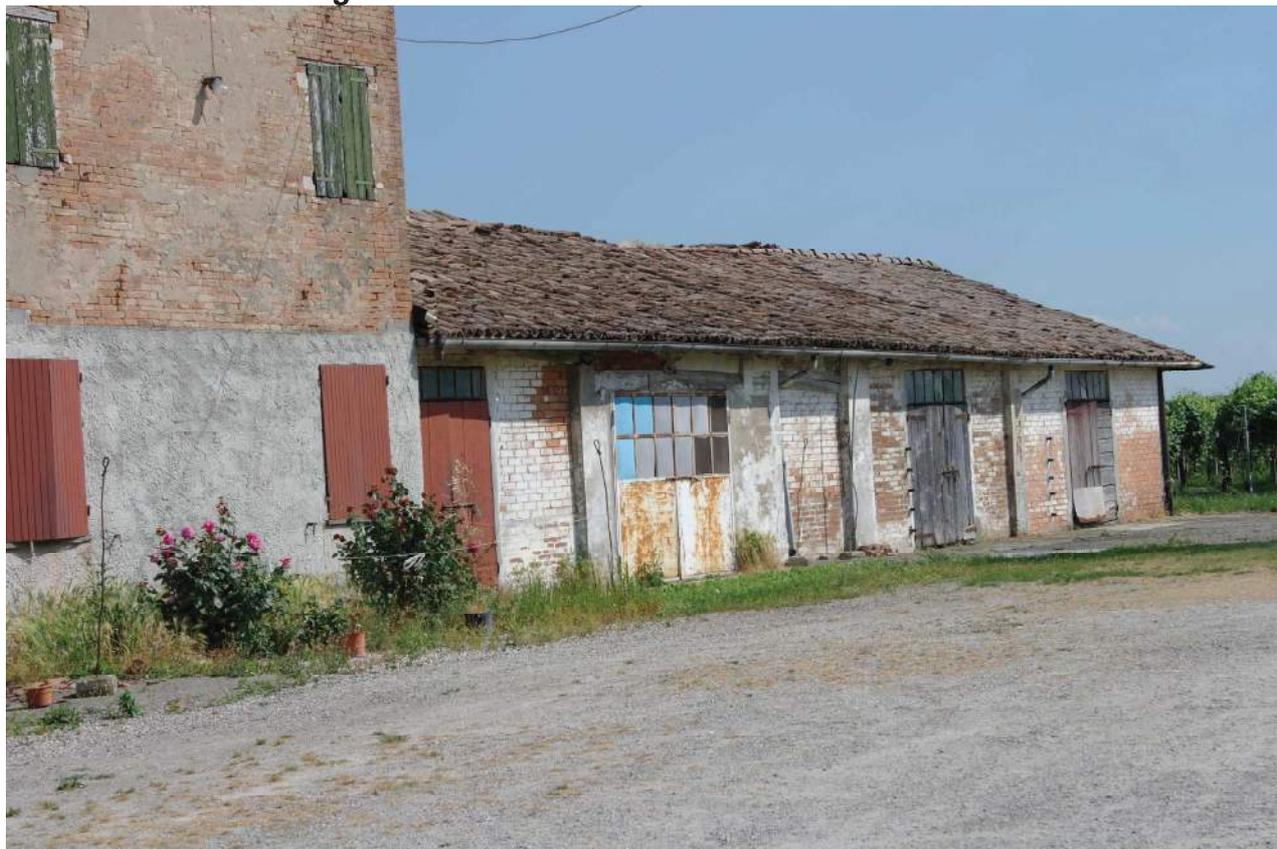
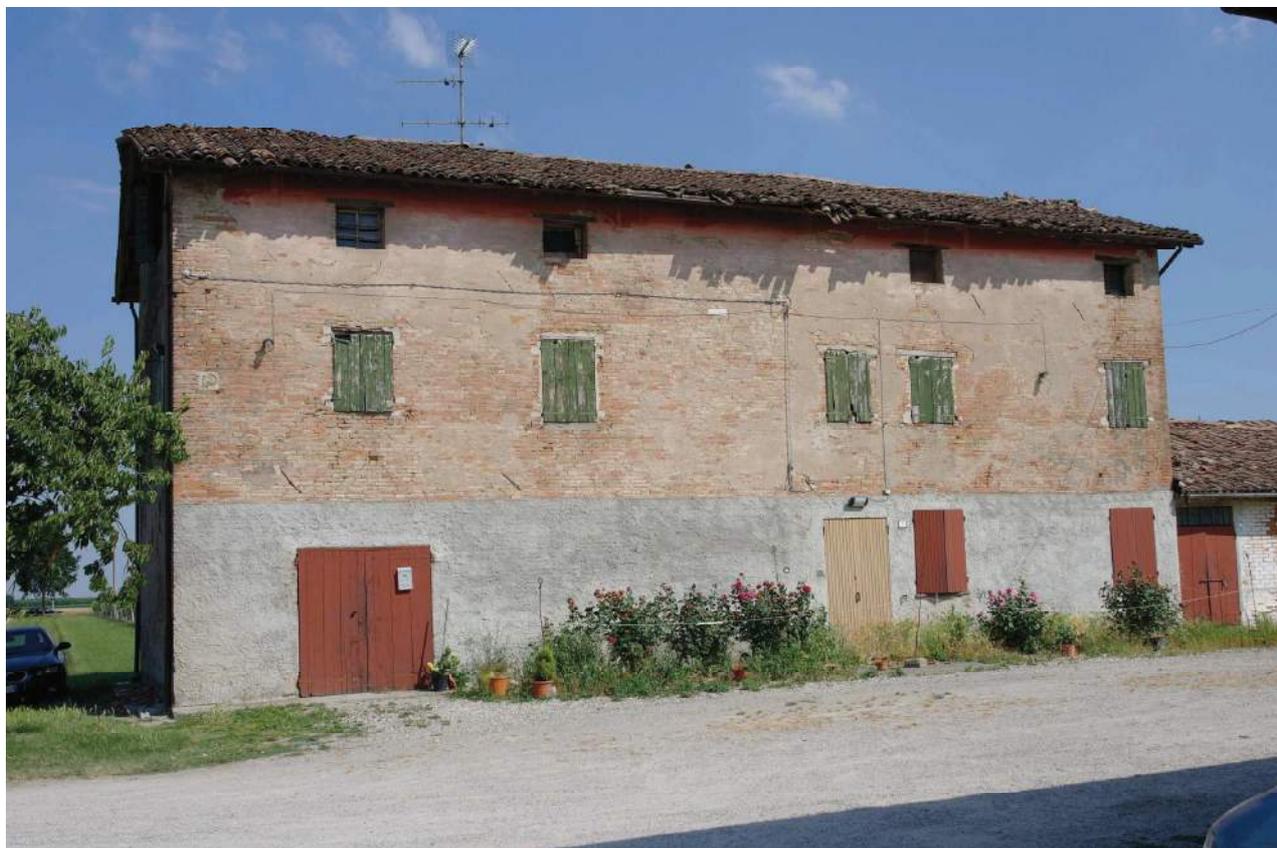
Documentazione fotografica

Strutture verticali	Danni diffusi come da relazione asseverata assunta agli atti con prot. 9447 del 22.11.2013.
	Strutture orizzontali	
	Copertura	
	Finiture	
Valutazione percentuale parti crollata		
GIUDIZIO FINALE SUL VINCOLO	Confermato	Eventuali note e/o indicazioni Considerata la situazione attuale, gli interventi realizzati in passato che hanno alterato l'assetto tipologico originario, si ritiene ammissibile la rimozione del vincolo. L'intervento di ricostruzione dovrà ricostituire la tipologia a corpi separati preesistenti. L'intervento deve conformarsi all'art. 27 del vigente PRG e alle Linee Guida Regionali "paesaggi da ricostruire".
	Modificato	
	Tolto	
In allegato estratto catastale e documentazione fotografica.

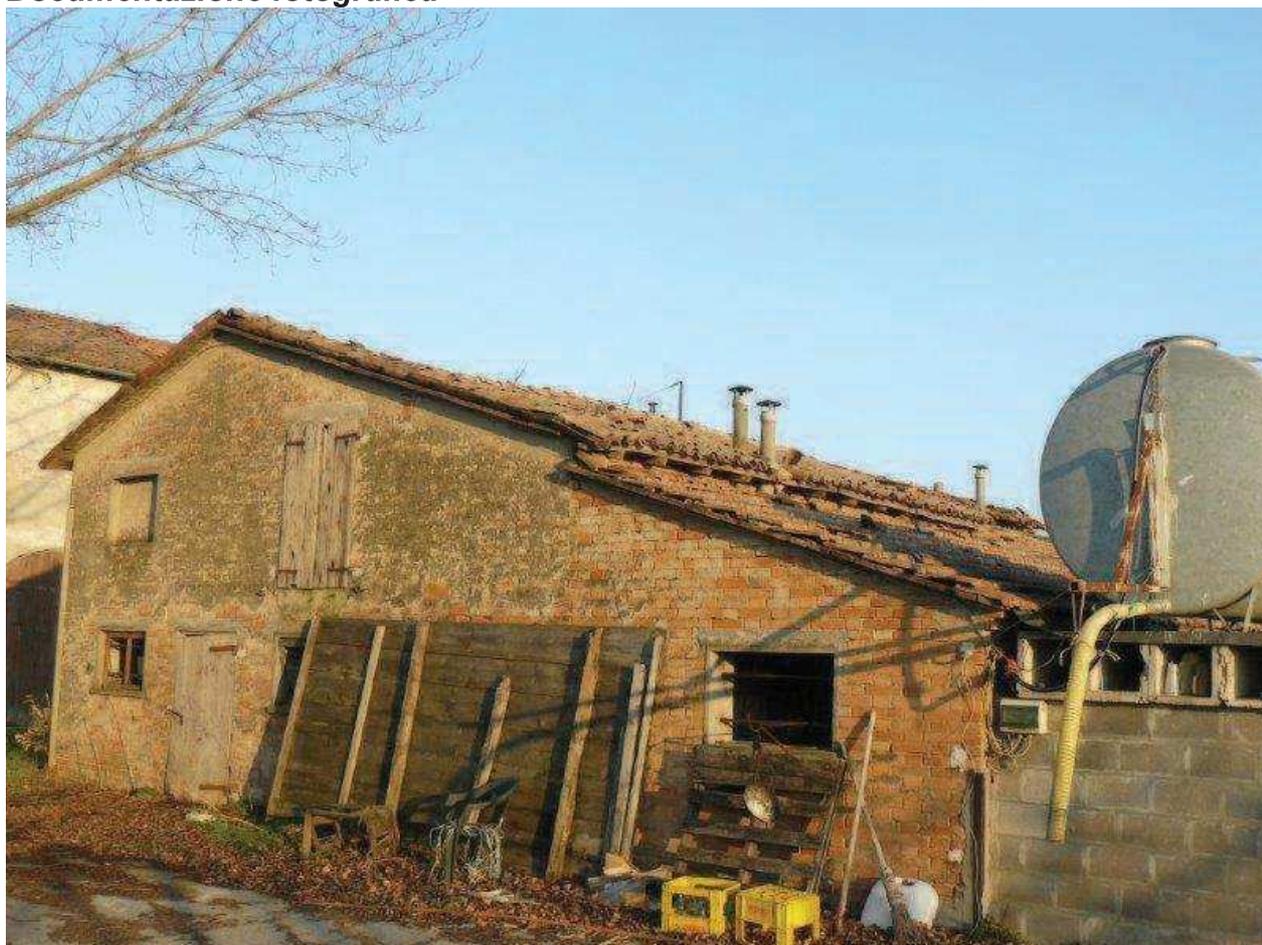
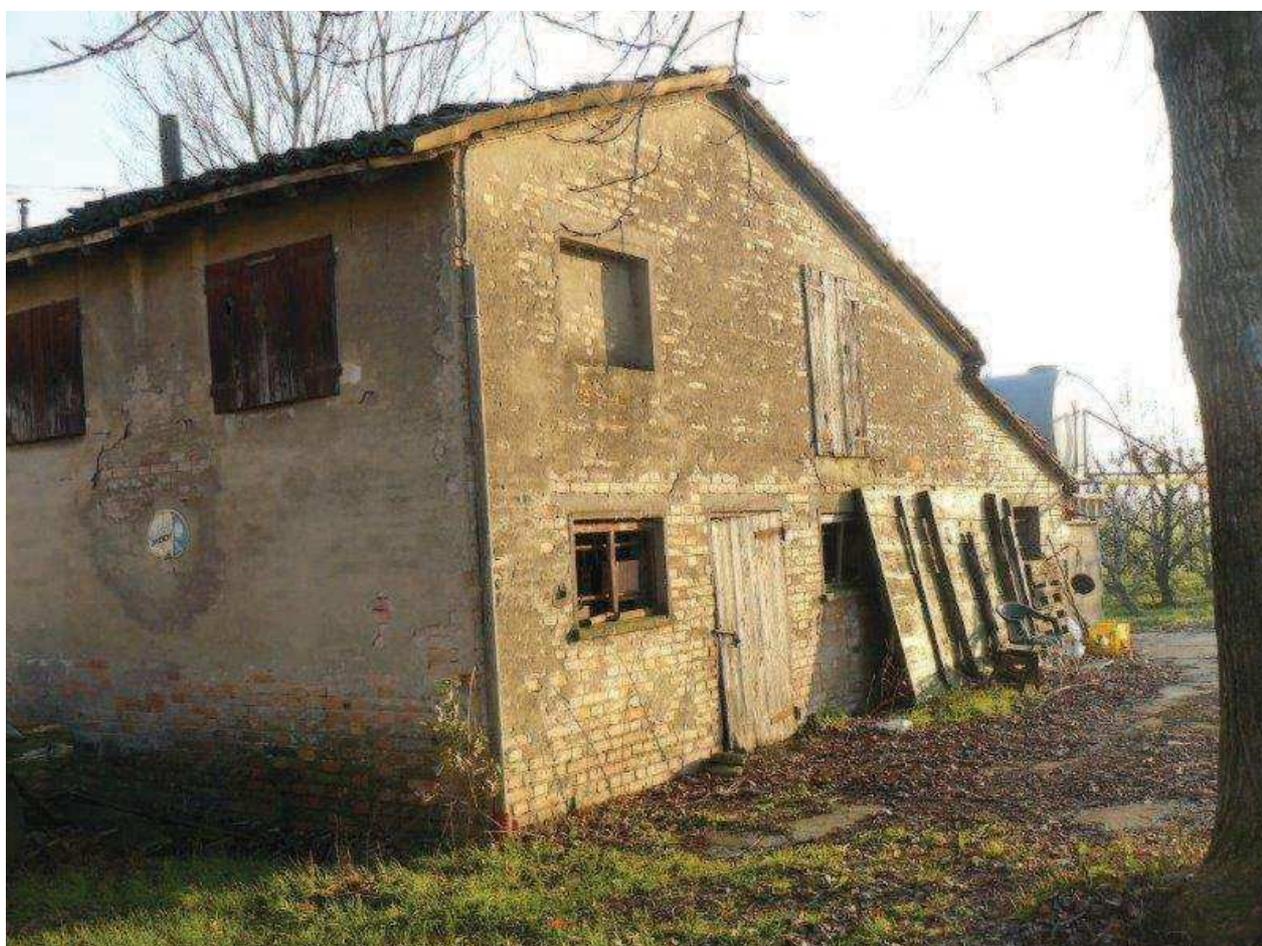
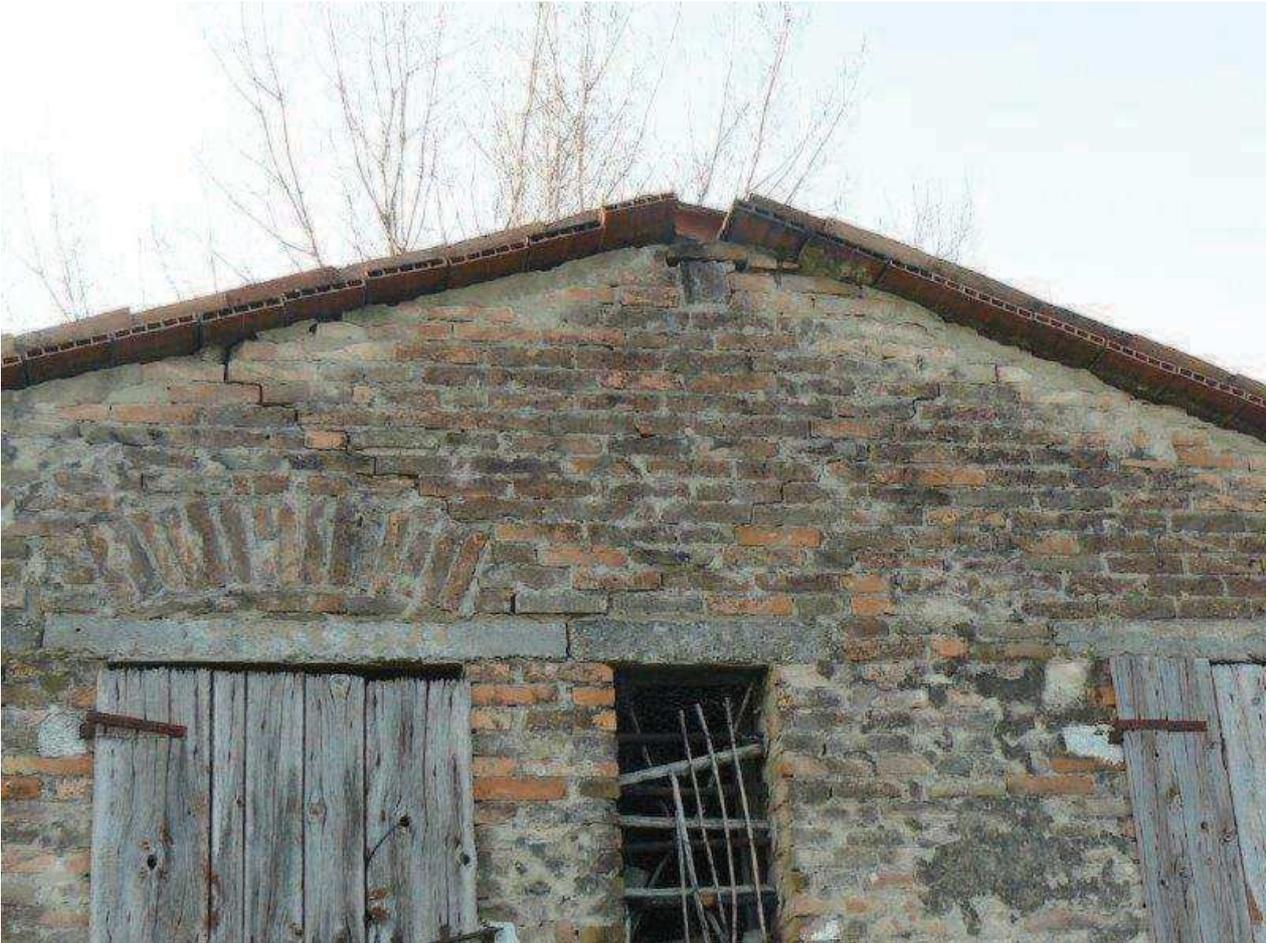
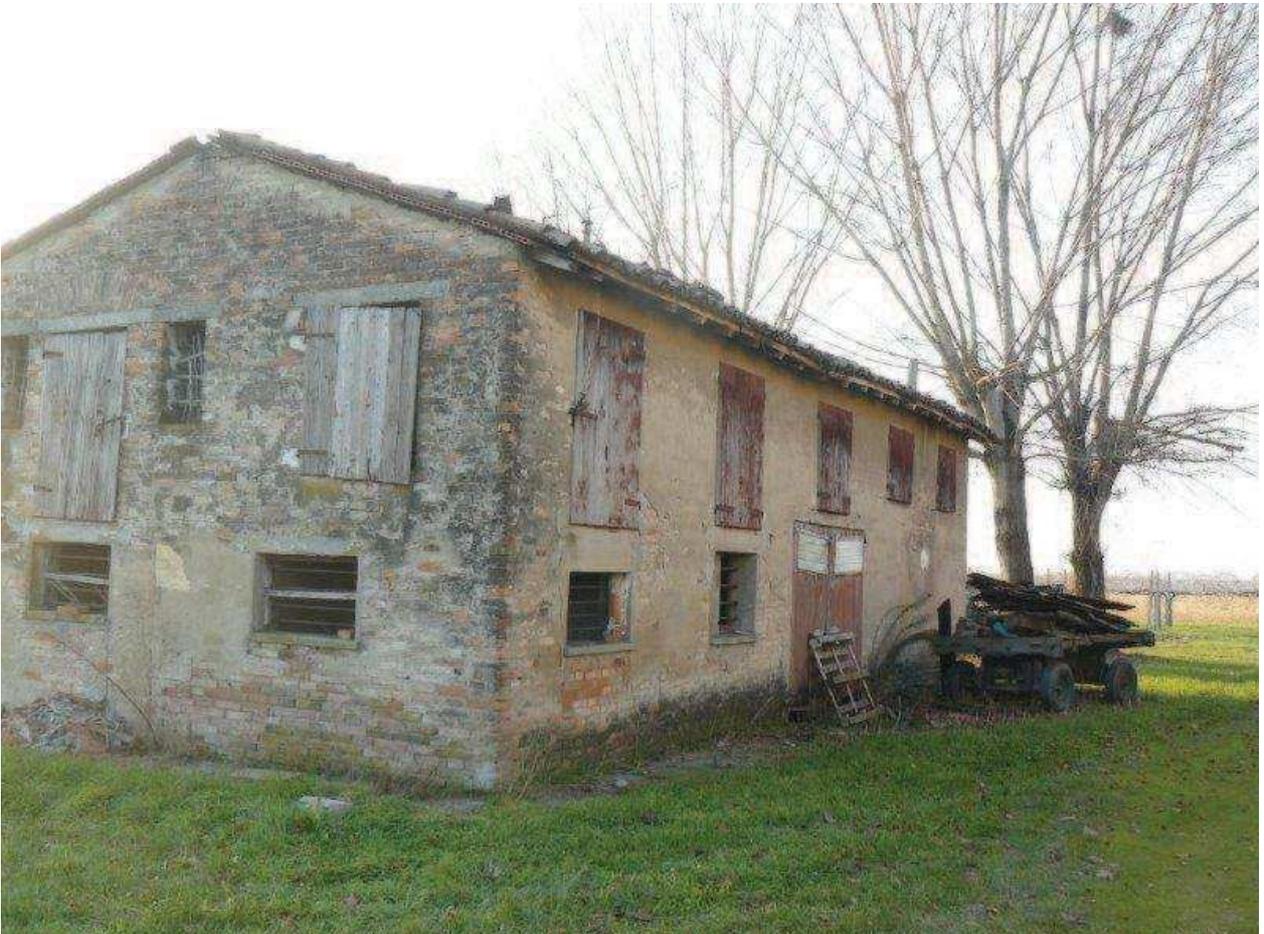
Documentazione fotografica

Strutture verticali	Danni diffusi con parziali crolli come da relazione asseverata assunta agli atti con prot. 9397 del 21.11.2013.	
	Strutture orizzontali		
	Copertura		
	Finiture		
	Valutazione percentuale parti crollata		
Altro			
GIUDIZIO FINALE SUL VINCOLO	Confermato	Eventuali note e/o indicazioni Le condizioni attuali giustificano la rimozione del vincolo. Il progetto di ricostruzione dovrà inserirsi correttamente in rapporto anche all'altro fabbricato del quale viene confermato il vincolo A3. L'intervento deve conformarsi all'art. 27 del vigente PRG e alle Linee Guida Regionali "paesaggi da ricostruire".	
	Modificato		
	Tolto		X
In allegato estratto catastale e documentazione fotografica.

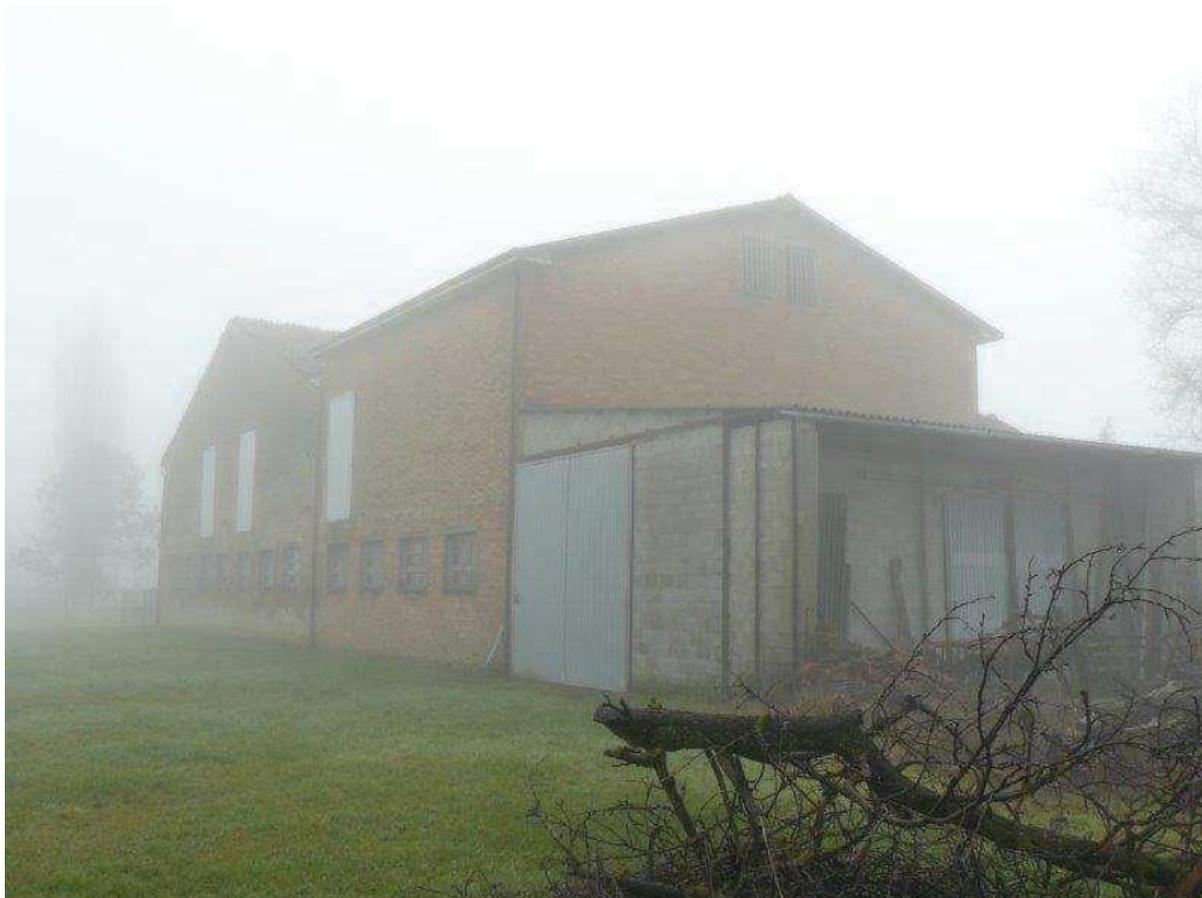
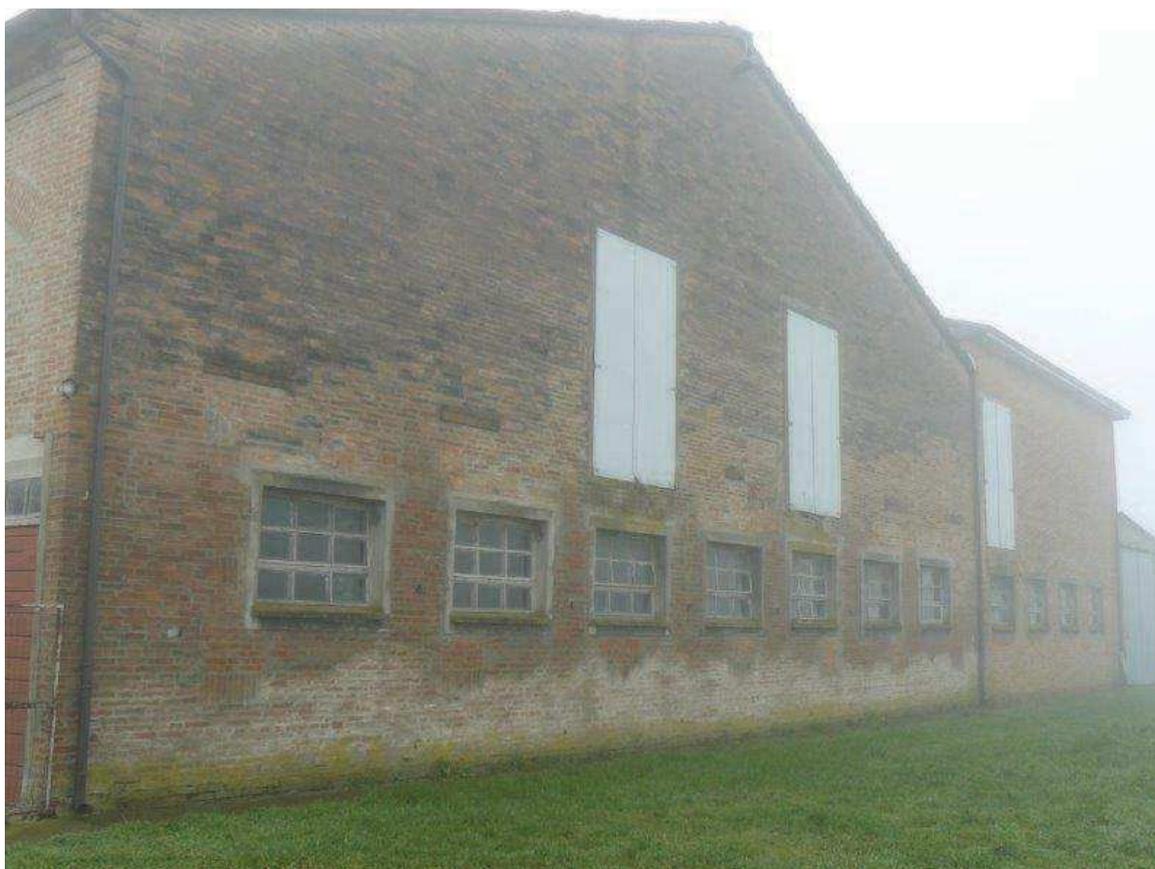
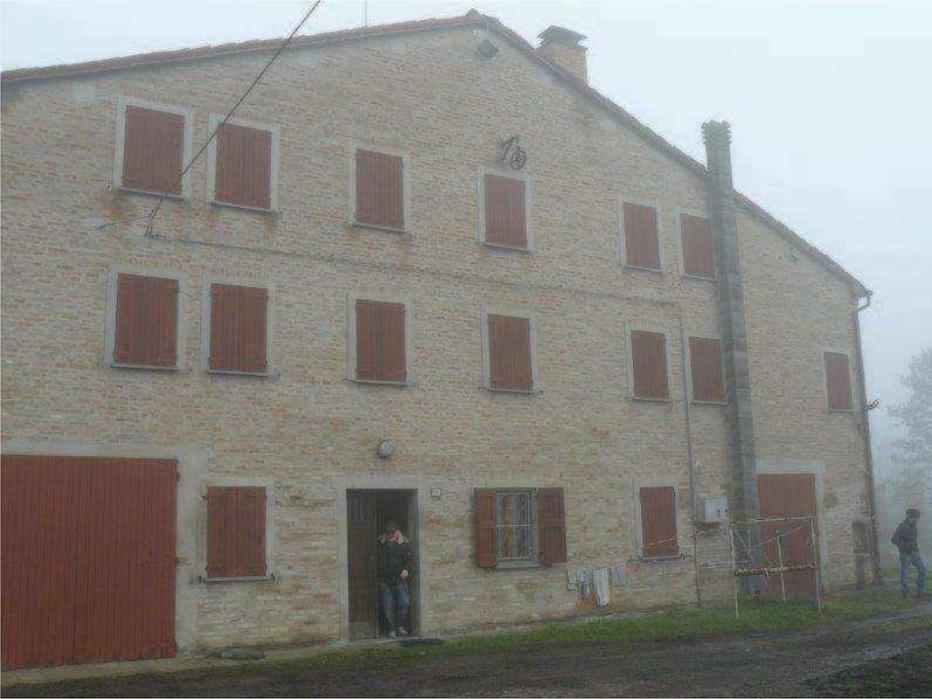
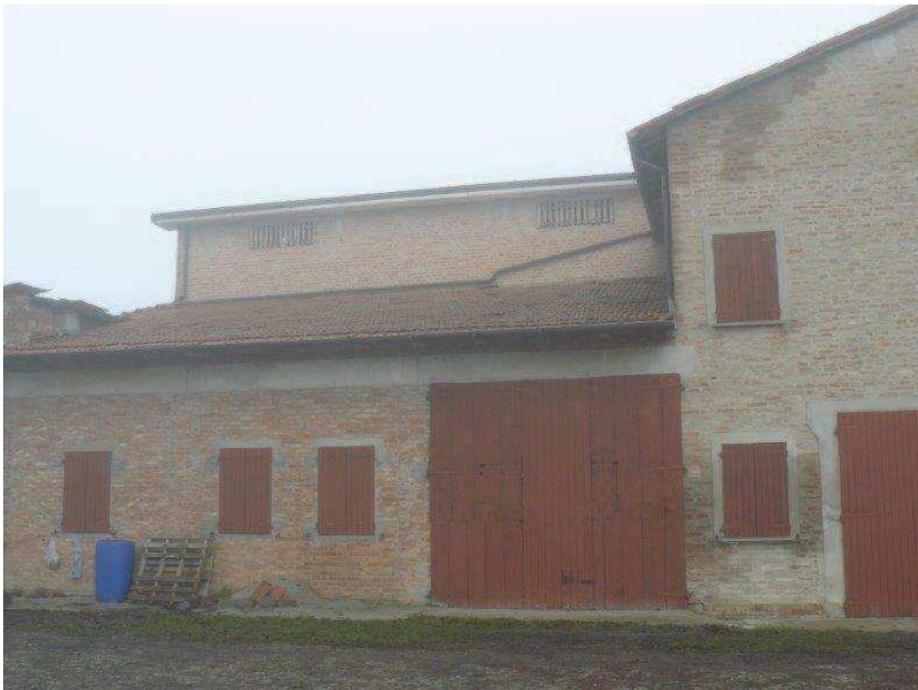
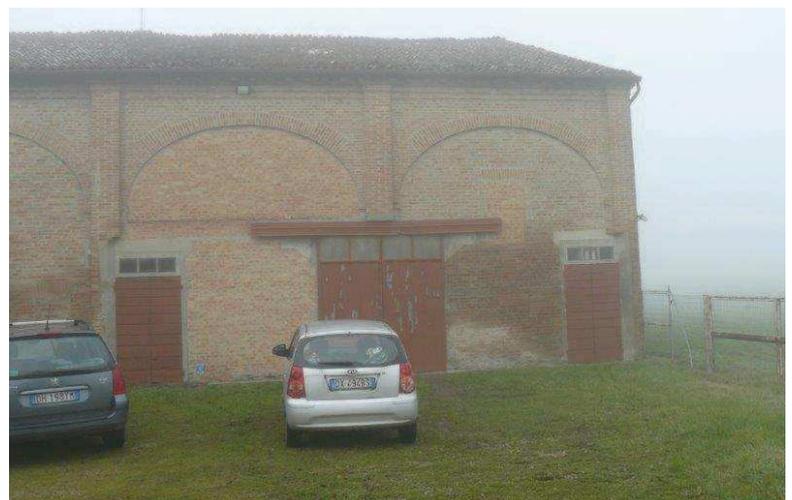
Documentazione fotografica

Palazzo o villa	<input type="checkbox"/>
	Altro (specificare)	<input type="checkbox"/>
DESTINAZIONE	ORIGINARIA	Servizi
	AL MOMENTO DEL SISMA	Servizi
	ATTUALE	Inagibile
CLASSIFICAZIONE DEL DANNO SCHEDA AEDES E	VALUTAZIONE DEL DANNO STRUTTURALE E FUNZIONALE IN ORDINE AL MANTENIMENTO O MENO DEL VINCOLO	
	Strutture verticali	Danni diffusi come da perizia asseverata assunta agli atti con prot. 10357 del 17.12.2013.
	Strutture orizzontali	
	Copertura	
	Finiture	
	Valutazione percentuale parti crollata	
Altro		
GIUDIZIO FINALE SUL VINCOLO	Confermato	Eventuali note e/o indicazioni Fabbricato più volte rimaneggiato e ampliato con alterazione dell'assetto tipologico originario, ulteriormente aggravato dagli eventi sismici. L'intervento deve conformarsi all'art. 27 del vigente PRG e alle Linee Guida Regionali "paesaggi da ricostruire".
	Modificato	
	Tolto
